# Besiktningsprotokoll

Anticimex Försäkringsbesiktning i samarbete med Fastighetsbyrån

| Fastighetsadress:<br>Kvarnabovägen 34 | |

| Besiktningsdatum:<br>2026-09-16 | Protokollnummer:<br>69946424 |

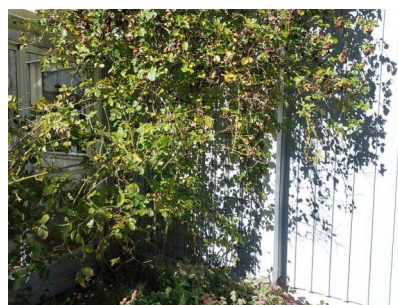
Växter finns i anslutning till grundmur.

När det finns rabatter och växter nära grundmuren finns risk att fukt stannar kvar i väggarna. Detta kan i sin tur orsaka invändiga fuktskador. Växternas rötter kan också skada grundmuren och sätta dräneringsledningen ur funktion.

Området närmast huset rekommenderas att vara fritt från växtlighet.

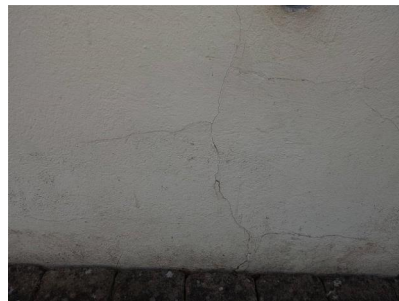
Sprickor finns i sockel.

Detta kan leda till fukt- och frysskador i konstruktionen.

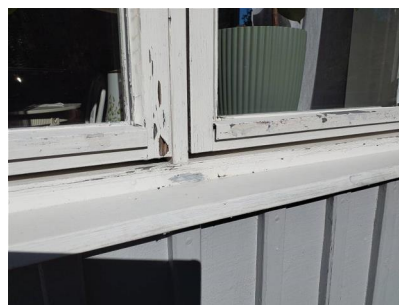
Fönster är i behov av målning/underhåll.

Fönsterbågar och fönsterkarmar där målningsbehov finns riskerar att få fukt- och rötskador på grund av sämre vattenavvisande förmåga.

För att öka livslängden på fönster rekommenderas målning och underhåll.

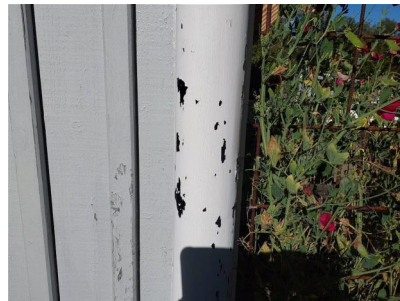
Fals på stuprör vänd mot fasad.

Falsen på stuprören kan med fördel vändas ut från fasaden för att lättare se om röret blivit skadat efter vinterns påfrestningar samt för att undvika skador på fasad vid ett eventuellt läckage.

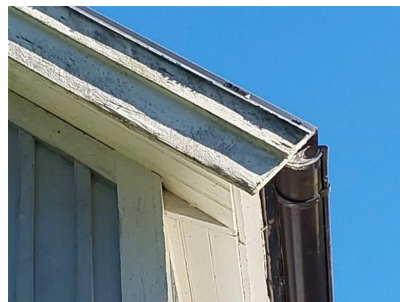
Rötskadad vindskiva

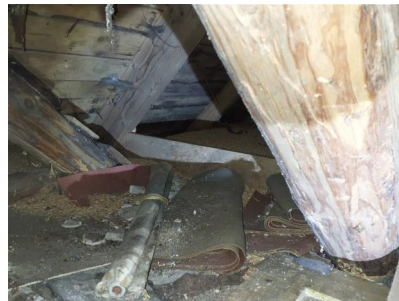
Mikrobiell påväxt finns på underlagstaket.

Detta kan vara ett tecken på att vinden tillförs fukt inifrån bostaden. Observera att besiktning av bostadens ventilationssystem inte har ingått i uppdraget.

För att komma tillrätta med detta kan fukttillförseln inifrån bostaden behöva minskas. Det kan göras genom att ventilationen i bostaden förbättras samt att eventuella otätheter i vindsbjälklaget (tak-/väggvinklar, taklucka med mera) tätas. Läs Anticimex faktablad om uppvärmda vindsutrymmen för tips och råd.

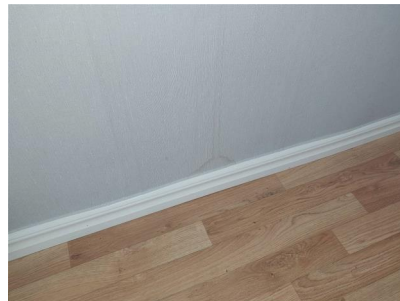
En äldre fuktfläckfläck finns på väggen
