# Besiktningsprotokoll

Anticimex Försäkringsbesiktning i samarbete med Fastighetsbyrån

| Fastighetsadress:<br>Prästhyttan Bäckängen 115 | |

| Besiktningsdatum:<br>2026-09-16 | Protokollnummer:<br>69944211 |

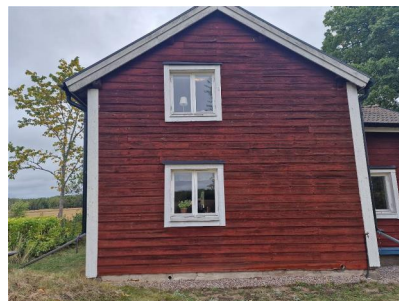
Fasadpanelen och övriga trädetaljer är delvis i behov av målning/underhåll.

Fasadbeklädnad och träkonstruktioner där målningsbehov finns riskerar att få fukt- och rötskador på grund av sämre vattenavvisande förmåga. För att öka livslängden på fasadbeklädnaden rekommenderas målning och underhåll.

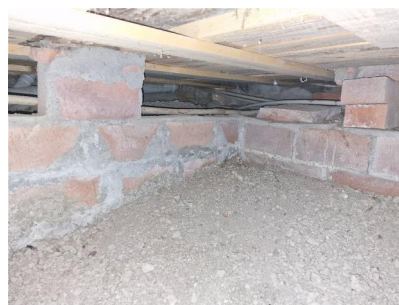
Vid kontroll av konstruktionen i krypgrund uppmättes fuktvärden under kritisk fuktnivå för mikrobiell tillväxt och normal lukt upplevdes.

Golvbjälklaget ovan den uteluftsventilerade krypgrunden riskerar att drabbas av fuktskador på grund av naturlig fuktpåverkan. Detta kan i sin tur leda till mikrobiella skador (angrepp av mikroorganismer) som kan leda till att mikrobiell lukt sprids till boendemiljön.  
Fuktkvoten uppmättes till 12 %.

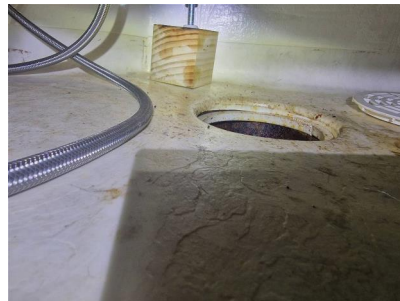
Våutrymmet har äldre yt-/tätskikt.  
Matta krympt och krupit upp ovanför klämring.  
Mindre skador och dragningar i skarvar till ytskikt.  
Äldre gjutjärnsbrunn.  
Duschkabin i utrymmet idag med avlopp anslutet mot handfatsavlopp.  
Ingen förhöjd fuktindikation.

Utrymmet är äldre och har passerat tiden för sin tekniska livslängd.

Renovering av utrymmet rekommenderas. Kontakta en behörig våtrumsentreprenör för en renovering. I samband med renoveringen bör omkringliggande konstruktioner kontrolleras för att upptäcka eventuella följdskador.
