**Fastighetsuppgifter**

Risätter 12:17

Solhemsvägen 12

**Besiktningsuppgifter**

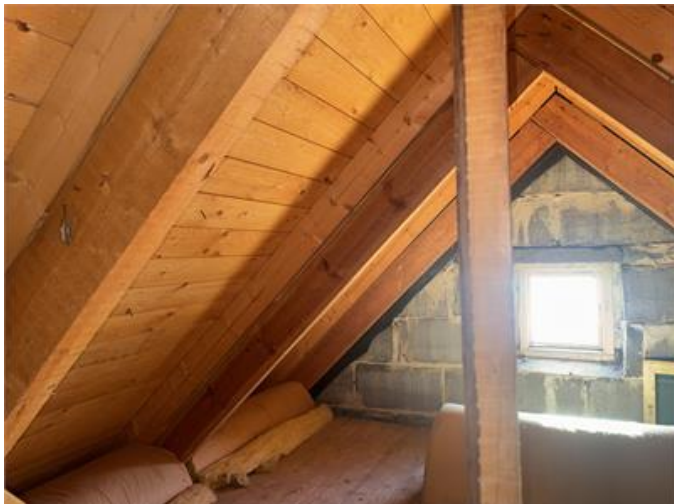
| Besiktningsresultat | | | | | |
|---|---|---|---|---|---|
| Nockvind | X | | | | |
