# Besiktningsprotokoll

Anticimex Försäkringsbesiktning i samarbete med Fastighetsbyrån

| Fastighetsadress:<br>Knölagatan 13 | |

| Besiktningsdatum:<br>2026-09-16 | Protokollnummer:<br>69914121 |

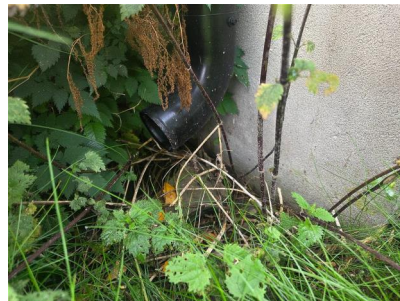
Stuprör avslutas nära husliv.

Stuprör som avslutas intill husliv (ovan mark) kan medföra en ökad fuktbelastning på grundmur/sockel med fuktrelaterade skador som följd.

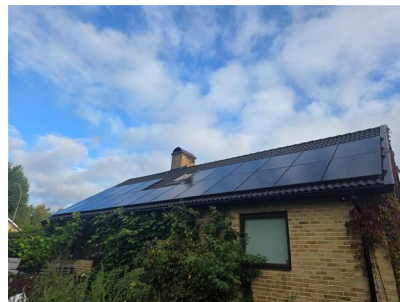
Inget att notera.

- Hela taket är inte besiktningsbart p.g.a. solpaneler.

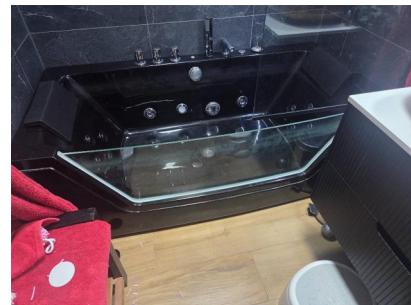
Golvbrunnen samt delar av golv och väggar är ej besiktningsbara på grund av badkar.

En kompletterande besiktning rekommenderas när dessa delar är tillgängliga.

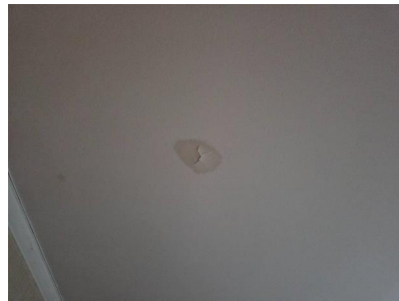
Fuktfleck förekommer i tak.

- Fuktindikering utan anmärkning.

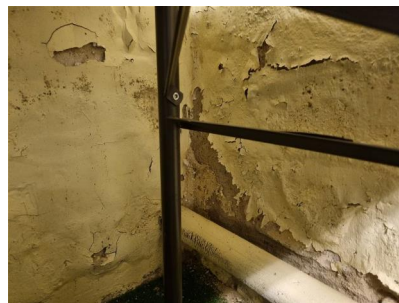
Puts- och färgsläpp finns på källarväggar.

Puts- och färg som släppt från underlaget invändigt på källarytterväggarna är ett tecken på att källarens utvändiga fuktskydd inte längre fungerar tillfredsställande.

För att åtgärda detta måste källarens utvändiga fuktskydd förbättras. Läs Anticimex faktablad om källare för tips och råd.
