# Besiktningsprotokoll

Anticimex Försäkringsbesiktning i samarbete med Fastighetsbyrån

| Fastighetsadress:<br>Grusgropsvägen 2 | |

| Besiktningsdatum:<br>2026-09-21 | Protokollnummer:<br>69956591 |

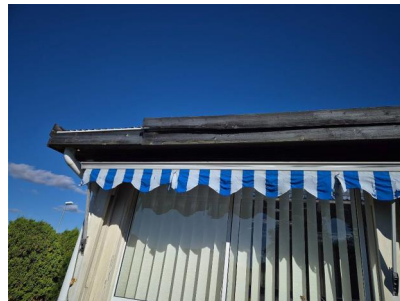
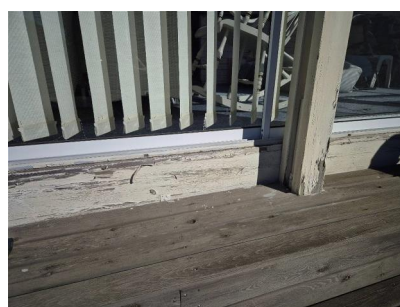
Rötskador finns i taksarg.  
Övriga träkonstruktioner är i behov av målning/underhåll.

Rötskador i fasaden är ett tecken på bristande fuktskydd/hög fuktpåverkan, som även kan leda till fuktrelaterade skador i bakomliggande konstruktioner.

Vi rekommenderar att ni byter ut rötskadade delar och utför målning och underhåll där behov finns.

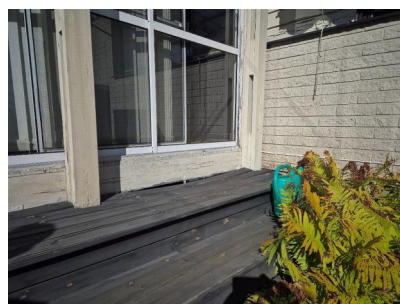
Trapp/trädäck utanför utedörr svackar.

Vi rekommenderar en fördjupad undersökning för att bedöma orsak och omfattning.

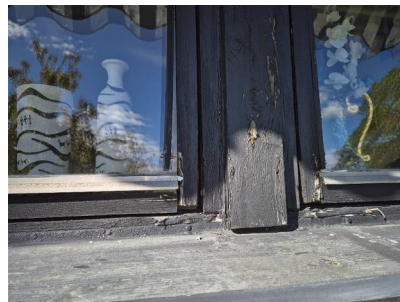
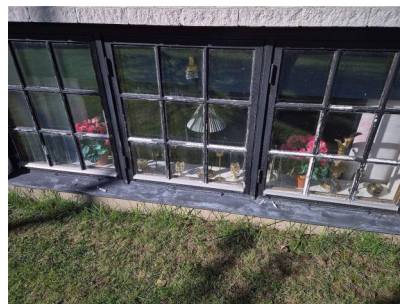
- Kitt- och färgsläpp finns från fönster.
- Vissa fönster kan vara i behov av byte.

Kontakta en fackman som ser över/byter ut de fönster som är i sämre skick. Flera fönster är i behov av målning/underhåll.

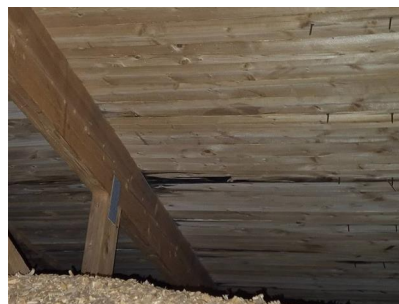
Underlagstaket har fuktfläckar nära vindsluckan.

Fuktfläckar kan bero på olika saker, och kan vara ett tecken på en tidigare eller ett pågående läckage.

Vi rekommenderar en fördjupad undersökning för att bedöma orsak och omfattning eller att ni kontrollerar yttertaket om fuktfläckarna blir större.

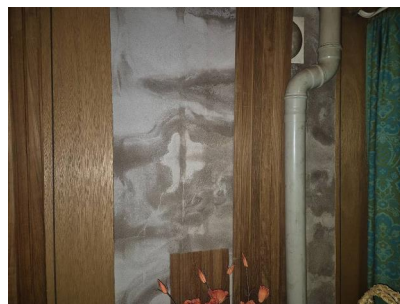
Fuktgenomslag noteras på vägg.

Inga förhöjda fuktindikationer noterades.

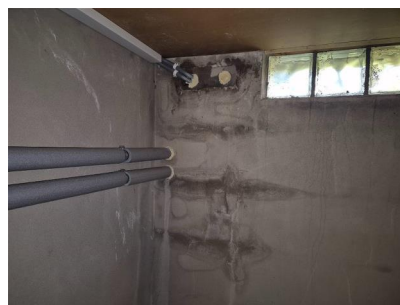
Fuktgenomslag noteras på vägg.

Inga förhöjda fuktindikationer noterades.

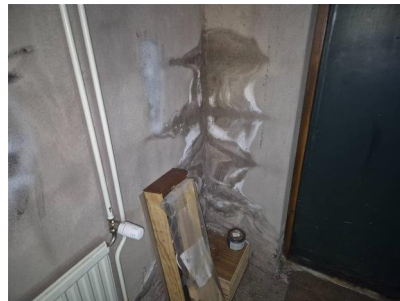
Puts- och färgsläpp finns på källarväggar. Förhöjda fuktindikationerna noterades på fuktgenomslag.

Puts- och färg som släppt från underlaget invändigt på källarytterväggarna kan vara ett tecken på att källarens utvändiga fuktskydd inte längre fungerar tillfredsställande.

För att åtgärda detta kan källarens utvändiga behövas fuktskydd förbättras. Läs Anticimex faktablad om källare för tips och råd.

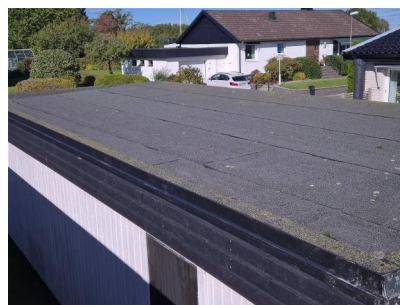
Tätskiktet på ett platt/låglutande tak har enligt vår bedömning en begränsad livslängd. Eftersom takpappen är äldre har det ett minskat motstånd mot vattengenomträngning. Detta i sin tur kan leda till att takkonstruktionen drabbas av fuktskador.

Inga synliga skador noterades.

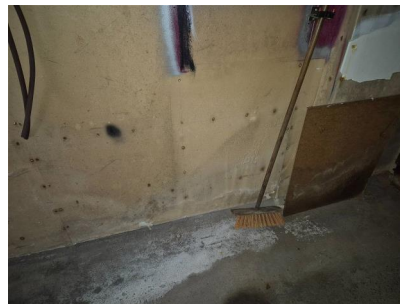
Väggen har fuktfläckar.

Fuktfläckar kan bero på olika saker, och kan vara ett tecken på en tidigare eller en pågående fuktskada.

Vi rekommenderar en fördjupad undersökning för att bedöma orsak och omfattning.
