# Besiktningsprotokoll

Anticimex Överlåtelsebesiktning av småhus - nivå 1

| Fastighetsadress:<br>Centrumplatsen 8 | |

| Besiktningsdatum:<br>2026-09-18 | Protokollnummer:<br>69934672 |

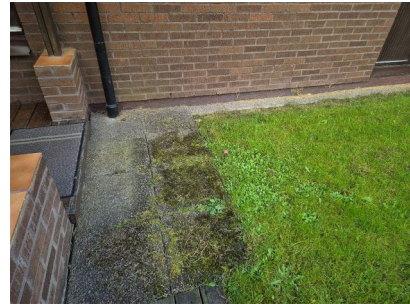
Delar av plattsättningen lutar mot huset.

Detta innebär en ökad fuktbelastning mot grunden vilket i sin tur kan orsaka fuktskador i huset.

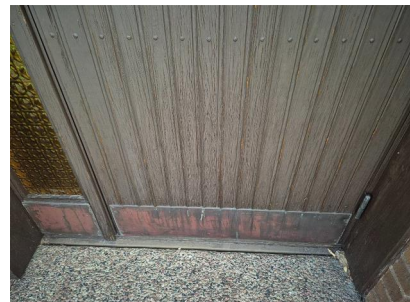
Entrédörr och tvättstugedörr har torrsprickor och underhållsbehov.

Dörr där målningsbehov finns riskerar att få fukt- och rötskador på grund av sämre vattenavvisande förmåga.

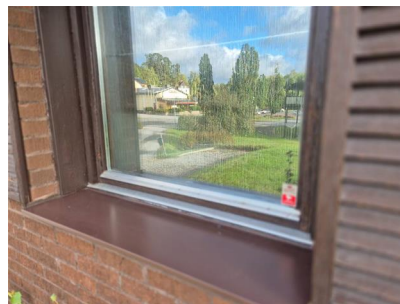
Fönster är i behov av målning/underhåll.

Fönsterbågar och fönsterkarmar där målningsbehov finns riskerar att få fukt- och rötskador på grund av sämre vattenavvisande förmåga.

För att öka livslängden på fönster rekommenderas målning och underhåll.

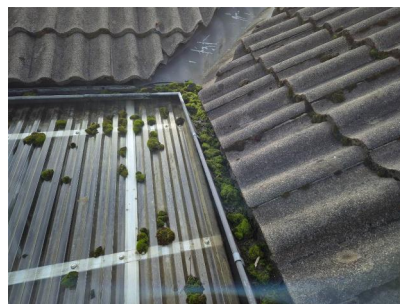
Hängrännor är delvis fulla med mossor.

Eftersom hängrännor är fulla med mossor finns risk för fuktskador på fasad och sockel då vatten kan svämma över.

För att förhindra översvämning rekommenderas rensning av hängrännor.

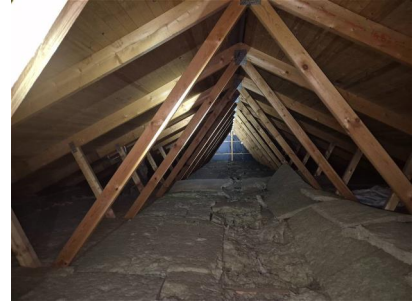
Inget att notera.

Vinden bedömdes vara i gott skick med hänsyn till byggnadens ålder. För att förbättra möjligheten till framtida egenkontroller rekommenderas att en landgång monteras. Det rekommenderas även att en inspektionslucka öppnas upp ovanför vardagsrummet där tillträde till denna del av vinden idag saknas.

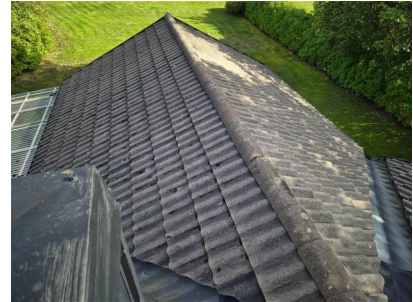
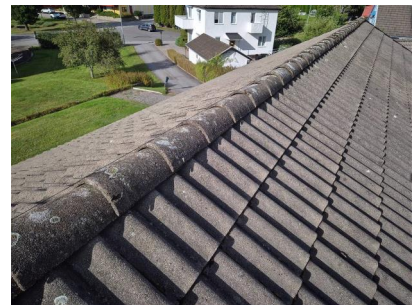
Yttertaket är äldre.

Takpannor, plåtdetaljer och underlagspapp har enligt vår bedömning en begränsad livslängd. Eftersom husets taktäckning är äldre har det ett minskat motstånd mot vatteninträngning. Detta i sin tur kan leda till fuktskador på träläkt och vidare ner i underliggande konstruktioner.

Viss mosspåväxt noteras.

Tak besiktat från takstege.

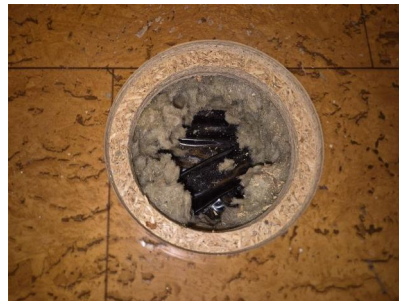
Betongplatta på mark med uppreglat och isolerat golv finns.

Befintlig golvkonstruktion och eventuella väggsyllar riskerar att drabbas av fuktskador på grund av naturlig fuktpåverkan. Detta i sin tur kan leda till mikrobiella skador (angrepp av mikroorganismer) som kan resultera i att mikrobiell lukt sprids till boendemiljön. Om golvkonstruktion och syllar är tryckimpregnerade kan även en kemisk lukt förekomma.

Konstruktionen har kontrollerats via provhål under spis och består av plastfolie på betongplattan, isolering, träreglar samt spånskiva.

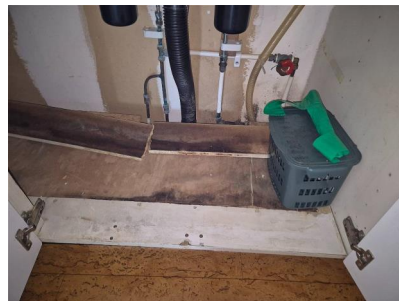
Fuktskydd finns ej i diskbänksskåp.  
Tidigare fuktpåverkan noteras i skåpsbotten.

Utan fuktskydd är det svårt att upptäcka läckage från rörledningar. Vatten kan då tränga in i omkringliggande konstruktioner och orsaka fuktskador.

För att upptäcka eventuella läckage, installera ett fuktskydd.

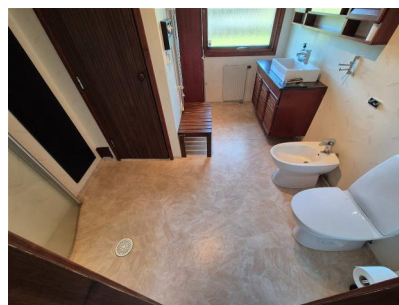
Golvfall noteras i duschzon. Bakfall utanför.

Brister i golvets och/eller tätskiktets lutning medför risk för att vatten tränger in i omkringliggande konstruktioner/utrymmen vilket i sin tur orsakar fuktrelaterade skador.

- Rör genomföringar finns i golv.

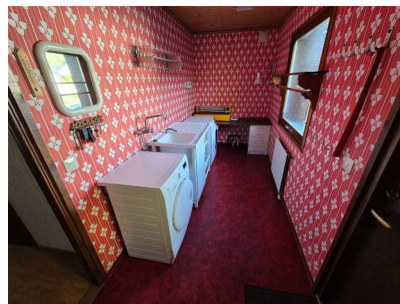
Tvättstugan har äldre yt-/tätskikt.

Eftersom funktionen, som innebär att ytskiktet/tätskiktet ska vara vattentätt, kan vara nedsatt finns en ökad risk att vatten tränger igenom ytskiktet/tätskiktet med vattenskador i omkringliggande konstruktioner som följd.

- Rör genomföringar finns i golv.
- Golvbrunn nära vägg.

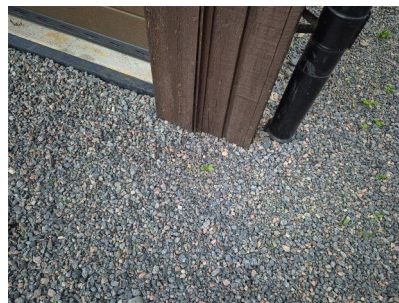
Avståndet mellan fasadbeklädnaden och marken är ställvis inte tillräckligt.

Eftersom fasadbeklädnaden avslutas för nära mark finns risk för att fukt från marken sugs upp i fasadpanelens nederkant. Detta kan orsaka fuktrelaterade skador i fasadbeklädnaden och bakomliggande konstruktioner.

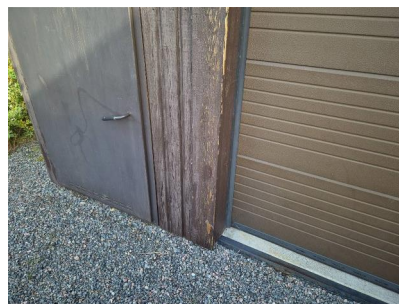
Fasadpanelen är i behov av målning/underhåll.

Fasadbeklädnad och träkonstruktioner där målningsbehov finns riskerar att få fukt- och rötskador på grund av sämre vattenavvisande förmåga. För att öka livslängden på fasadbeklädnaden rekommenderas målning och underhåll.

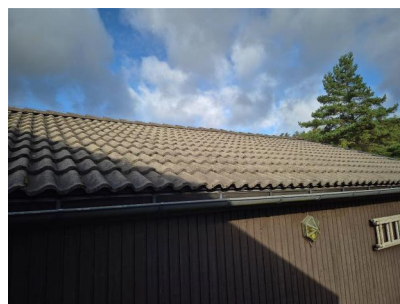
Yttertaket är äldre.

Takpannor, plåtdetaljer och underlagspapp har enligt vår bedömning en begränsad livslängd. Eftersom husets taktäckning är äldre har det ett minskat motstånd mot vatteninträngning. Detta i sin tur kan leda till fuktskador på träläkt och vidare ner i underliggande konstruktioner.

Tak besiktat från mark.
