# Besiktningsprotokoll

Anticimex Försäkringsbesiktning i samarbete med Fastighetsbyrån

| Fastighetsadress:<br>Nedre vägen 16 | |

| Besiktningsdatum:<br>2026-09-21 | Protokollnummer:<br>69947769 |

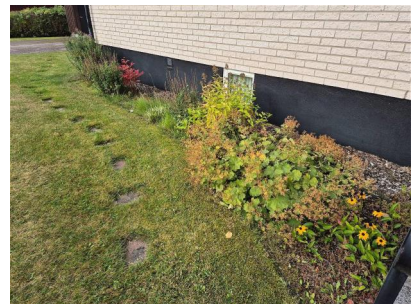
Vissa växter finns i anslutning till byggnaden. För att förebygga ökad fuktbelastning med i värsta fall skador på intilliggande konstruktioner bör detta undvikas enligt vår uppfattning.

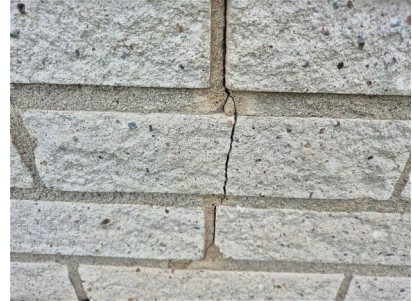
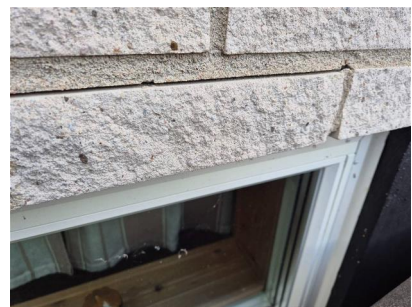
Sprickor och lokala lösa tegelfogar förekommer i tegelfasaden. Dessa bedöms inte ha lett till bakomliggande skador. Rådet är dock att exempelvis vid årlig översyn åtgärda detta.

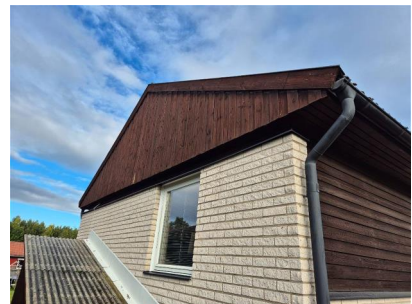
På träfasaden finns ett målning/underhållsbehov.

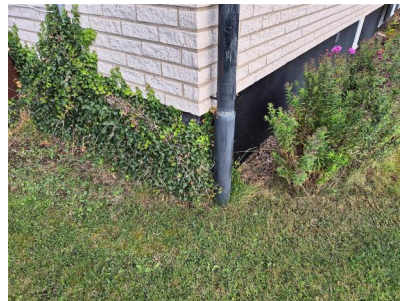
För att hindra stopp i dagvattenledningar kan med fördel lövsilar kompletteras.

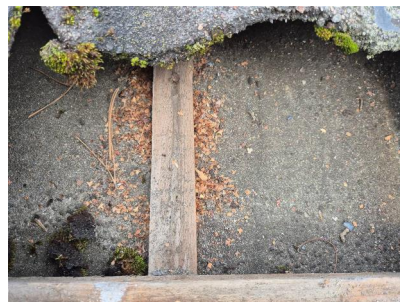
Besiktning av yttertaket har genomförts från mark samt takstege. Vid stickprovsluft av takpannor noterade jag äldre underlagspapp/läkt. Vidare förekommer mossväxt på takpannor vilket bör tas bort.

Takpannor, plåtdetaljer och underlagspapp har enligt vår bedömning en begränsad livslängd. Eftersom husets taktäckning är äldre har det ett minskat motstånd mot vatteninträngning. Detta i sin tur kan leda till fuktskador på träläkt och vidare ner i underliggande konstruktioner.

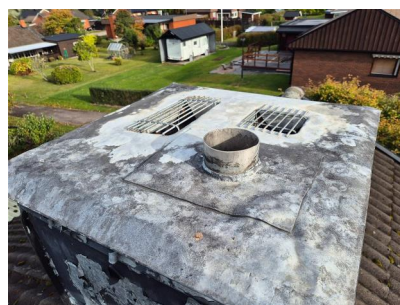
Väderskydd kan med fördel monteras på skorstenen (av fackman) för att skydda mot nederbörd som annars kan orsaka fuktskador och frostsprängning i skorstenen/ murstocken.

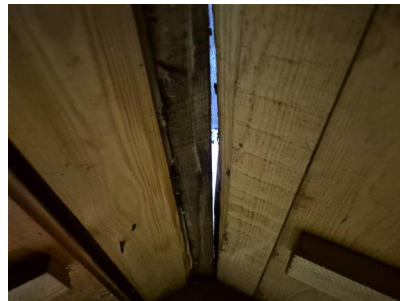
I vindsutrymmet noterade jag visst dagsljus motnocken vilket tyder på otätheter under nockpannan. Innan eventuell takrenovering utförs kan gärna nocktättningsband kompletteras under nockpannorna. Detta för att förebygga regn/snö från att blåsa in på vinden.

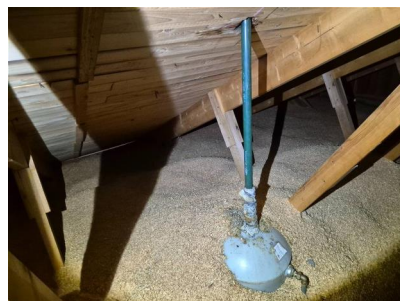
Ett expansionskärl finns installerat på vinden. Då jag även observerade ett tryckkärl i pannrummet i källaren är förmodligen detta expansionskärl inte i drift (detta är dock inte bekräftat).

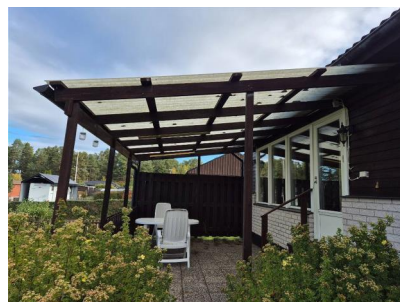
Inglasade uterum / altaner är oftast inte byggda med samma byggstandard som huvudbyggnader. Exempelvis takkonstruktioner bedöms ofta bestå av underdimensionerade takbjälkar med långa spännvidder och ofta liten till ingen taklutning alls. Taken är ofta av plast som lätt spricker.

Vintertid bör man tänka på att ta bort snön för att inte bygga upp större snötyngder. Risk kan annars finnas för skador i takmaterial/takkonstruktioner. Ett underhållsbehov finns på altanen.

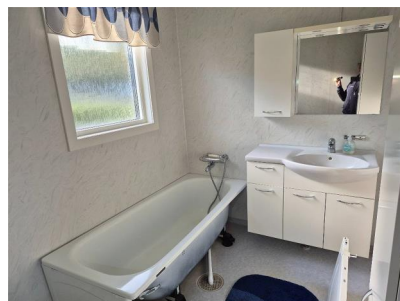
Våutrymmet har äldre yt-/tätskikt och en äldre golvbrunn.

Eftersom funktionen, som innebär att ytskiktet/tätskiktet ska vara vattentätt, kan vara nedsatt finns en ökad risk att vatten tränger igenom ytskiktet/tätskiktet med vattenskador i omkringliggande konstruktioner som följd.

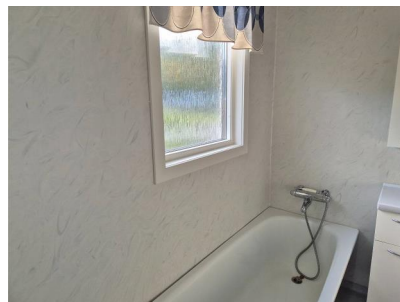
För att minska risken för fuktskador på fönster och väggkonstruktion rekommenderas att man skyddar fönstret mot vattenbegjutning.

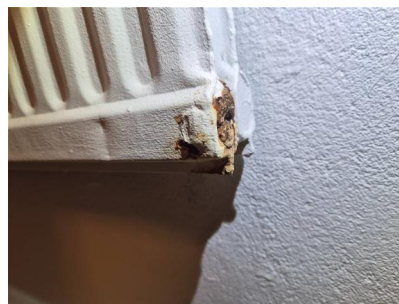
Det finns rostangrepp på elementet. Rekommendationen är därför att en rörmokare kontaktas för kontroll/åtgärd.

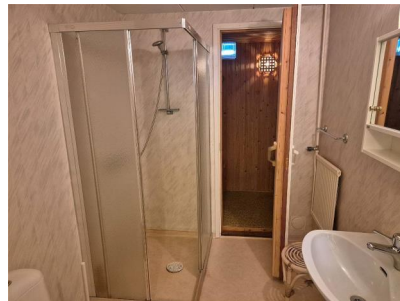
Våtutrymmet har äldre yt-/tätskikt, en äldre golvbrunn och rörgenomföringar i golvet (tillåtet före 2005). Då tätskiktets vattenavvisande funktion kan vara nedsatt, finns risk för läckage.

Alla omkringliggande konstruktioner, utom väggen mot bastun, består av betong. I händelse av ett eventuellt läckage berörs (enligt min uppfattning) främst bastuväggen och möjligtvis att avvikande dofter kan uppstå under plastmattan

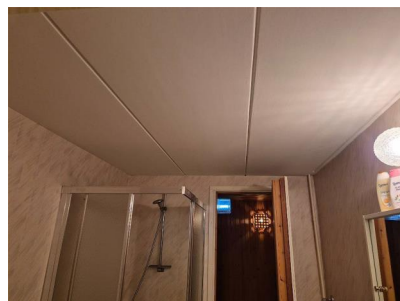
Vidare noterade jag att frånluftsventilation saknas i utrymmet (förutom en liten ventil in mot bastun).

Frånluftsventilationens uppgift är att transportera bort bland annat emissioner, fukt, lukt och föroreningar från huset. Konsultera därför gärna med en fackman för råd/åtgärdsförslag angående montage av en frånluftsfläkt (observera att besiktning av bostadens ventilationssystem inte ingått i besiktningsuppdraget).

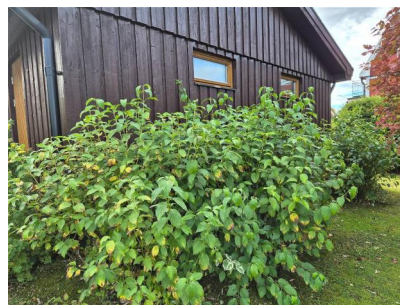
Viss växtlighet finns i anslutning till byggnaden. På grund av risk för skador i intilliggande konstruktioner, rekommenderas att området närmast garaget är fri från växtlighet.

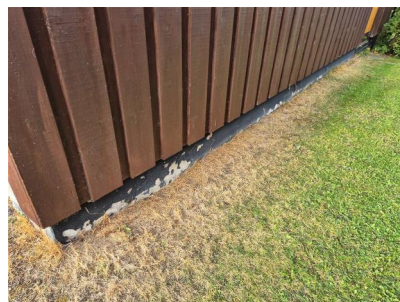
Lokala färgsläpp observerades på grundsockeln. Bedöms vara en mindre brist.

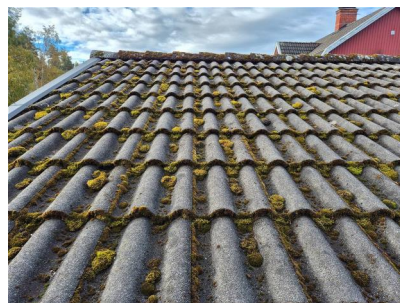
Besiktning av yttertaket har genomförts från mark samt anliggande stège. Även på garaget noterade jag äldre underlagspapp/läkt vid stickprovsluft av takpannor. Vidare förekommer även här mossväxt på takpannor vilket bör tas bort.

Takpannor, plåtdetaljer och underlagspapp har enligt vår bedömning en begränsad livslängd. Eftersom garaget taktäckning är äldre har det ett minskat motstånd mot vatteninträngning. Detta i sin tur kan leda till fuktskador på träläkt och vidare ner i underliggande konstruktioner.
