# Besiktningsprotokoll

| Fastighetsbeteckning:<br>Svartåna 1:38 | |
| Fastighetsadress:<br>Svartåna Tomtebacken 1 | |

| Besiktningsdatum:<br>2026-09-18 | Protokollnummer:<br>69935468 |

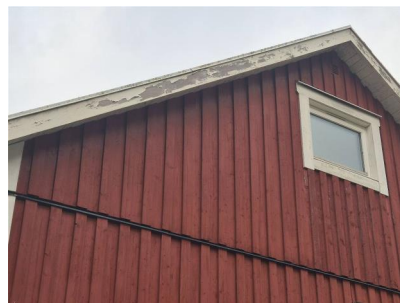
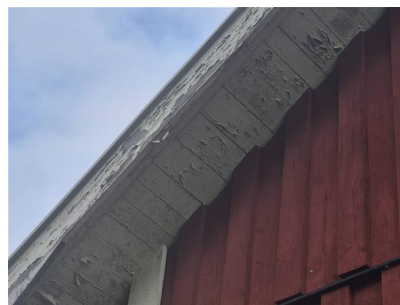
#### Utvändigt / Fasad

Fasadpanelen och vinsskivor är i behov av målning/underhåll.

Fasadbeklädnad och träkonstruktioner där målningsbehov finns riskerar att få fukt- och rötskador på grund av sämre vattenavvisande förmåga. För att öka livslängden på fasadbeklädnaden rekommenderas målning och underhåll.

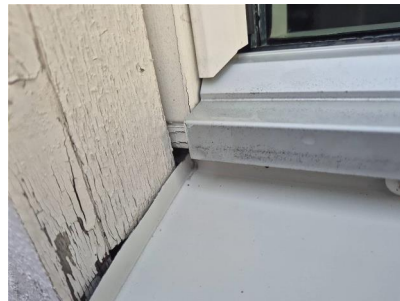
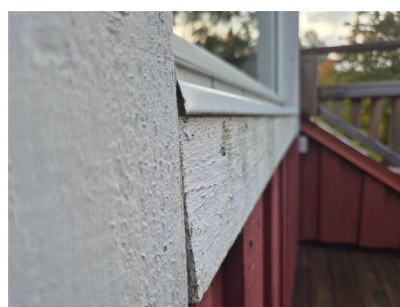
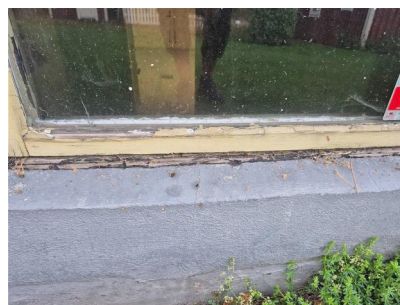
### Utvändigt / Fönster

- Fönsterbleck är otäta vid infästningar och slutar för nära fönsterfoder.
- Källarfönster är i behov av underhåll.

Eftersom fönsterblecken är otäta finns risk att vatten rinner in i väggen vilket i sin tur kan leda till fuktskador i väggkonstruktionen.

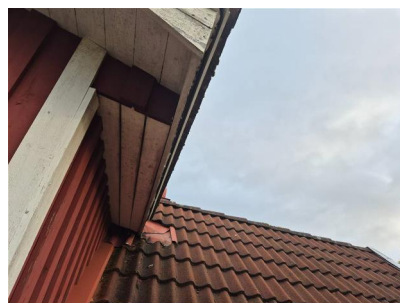
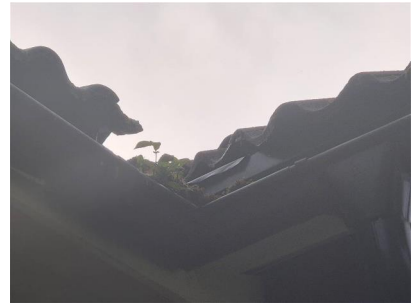
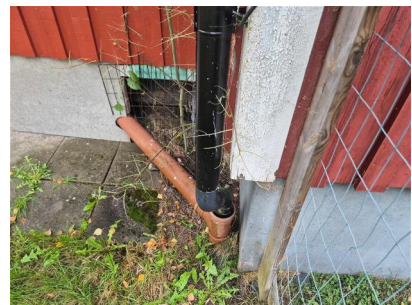
### Utvändigt / Hängrännor / Stuprör

- Hängränna saknas.
- Hängrännor saknas på takkupan.
- Stuprör saknar lövsilar.
- Skräp finns i hängrännor.

När hängrännor saknas utsätts fasad och grund för ökad fuktbelastning, vilket i sin tur kan leda till fuktskador i bakomliggande konstruktioner.

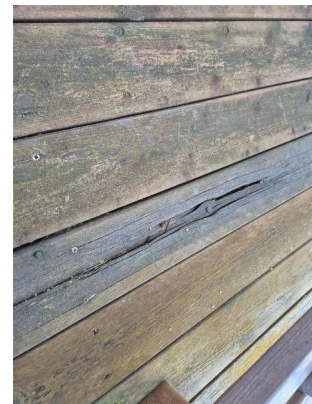
### Utvändigt / Balkong

Rötskador finns i golv på balkong.

Rötskador i balkonggolv är ett tecken på bristande fuktskydd och hög fuktpåverkan.

Vi rekommenderar en fördjupad undersökning för att bedöma orsak och omfattning.

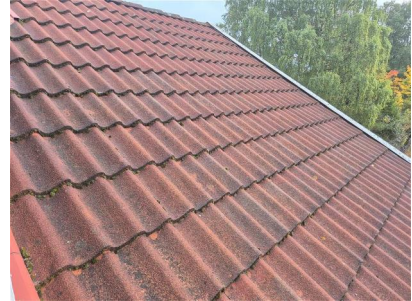
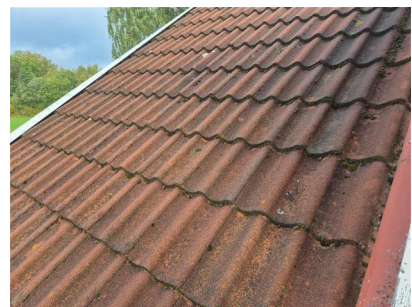
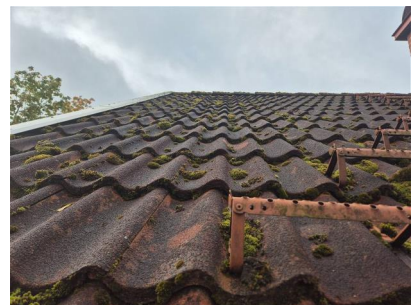
### Utvändigt / Tak

Yttertaket är äldre.

- Mosspåväxt förekommer.

Taket är besiktat från mark och anliggande steg.

Takpannor, plåtdetaljer och underlagspapp har enligt vår bedömning en begränsad livslängd. Eftersom husets taktäckning är äldre har det ett minskat motstånd mot vatteninträngning. Detta i sin tur kan leda till fuktskador på träläkt och vidare ner i underliggande konstruktioner.

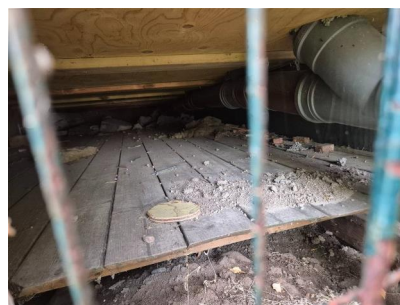
### Utvändigt / Krypgrund

Plintgrund är en riskkonstruktion.

Uteluftsventilerade Plintgrunder med bjälklag av organiskt material har ofta fuktskador på grund av naturlig fuktpåverkan. Detta kan resultera i mikrobiella skador (angrepp av mikroorganismer) och, i värsta fall, rötskador. Mikrobiell lukt kan då spridas till boendemiljön.

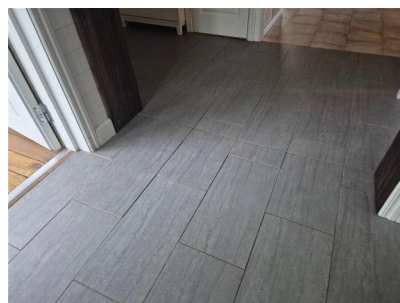
Klinker har släppt från underlaget ("Bom"). Detta gäller alla golv med klinker, även källaren.

Felet som uppstått är att vidhäftningen mellan klinker och underlag har upphört. Sk "bom/ bomljud".

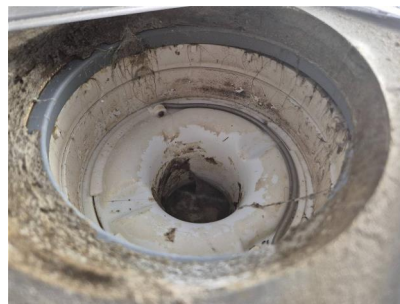
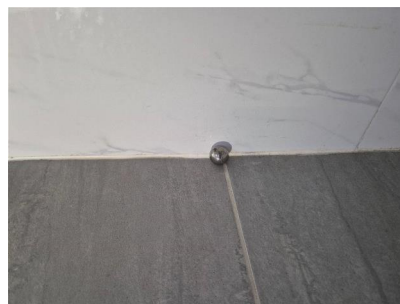
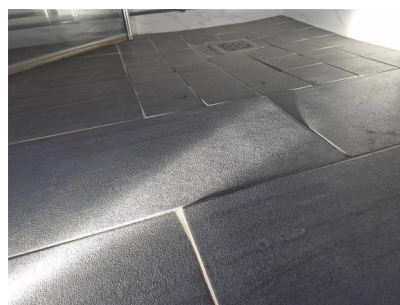
### Entréplan / Dusch/Toalett

Förhöjningsring finns i golvbrunnen.

- Bristfällig golvlutning i utrummet.
- Klinkerplattor ligger ej jämnt. (se bild)

Förhöjningsringen i golvbrunnen är en riskkonstruktion eftersom det ofta förekommer otätheter mellan förhöjningsringen och brunnen. Detta kan i sin tur leda till fuktskador i omkringliggande konstruktioner.

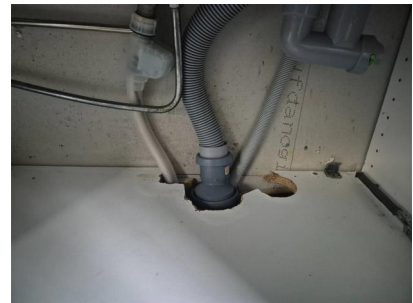
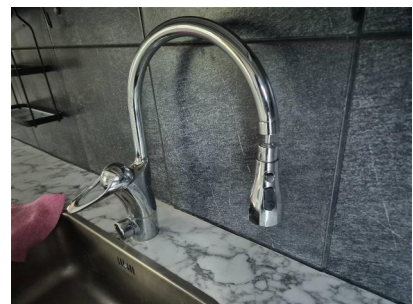
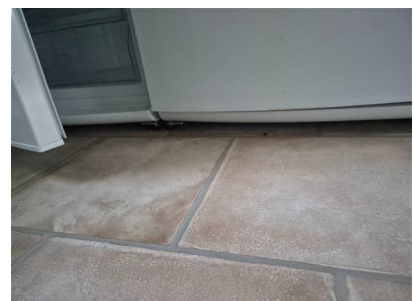
### Entréplan / Kök

Fuktskydd saknas i diskbänksskåp och vitvaror samt diskmaskinslangen saknar upphängningsbygel.  
- Vridstopp saknas på blandaren.

Utan fuktskydd är det svårt att upptäcka läckage från rörledningar. Vatten kan då tränga in i omkringliggande konstruktioner och orsaka fuktskador.

För att upptäcka eventuella läckage, installera ett fuktskydd.

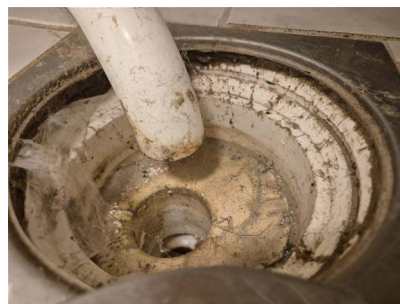
### Källarplan / Tvättstuga

Tätskikt saknas vid golvbrunn.

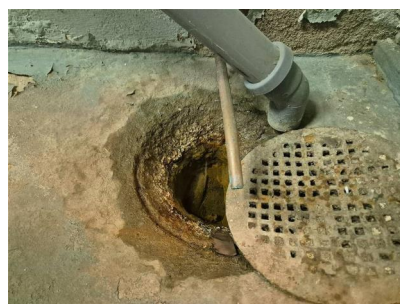
### Källarplan / Pannrum

Gjutjärnsbrunnen är rostangripen.

Golvbrunn i pannrum/garage är i dåligt skick.

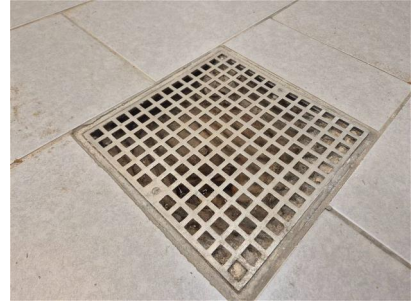
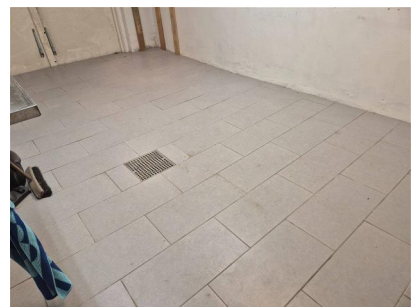
### Källarplan / Garage

Gjutjärnsbrunnen är rostangripen.

Golvbrunn i pannrum/garage är i dåligt skick.

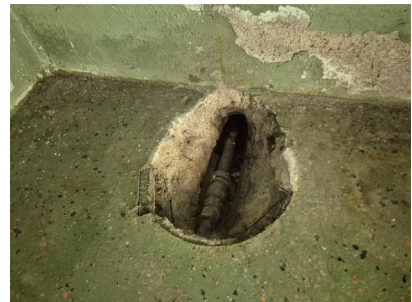
### Källarplan / Hall

Hål i betongplattan.
