## Överlåtelsebesiktning

Norrtälje Ejdern 6

2026-03-23

2026-03-24

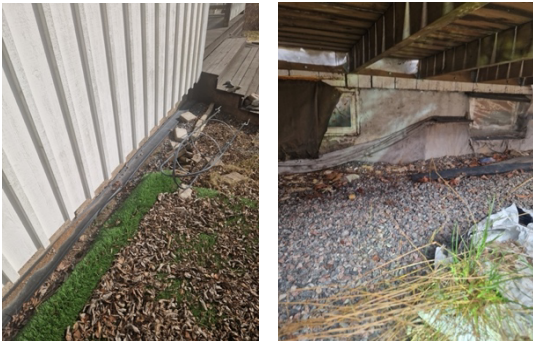
| Grundmur/<br>Hussockel | <p>Puts- och färgsläpp noterades på grundsockeln. Det utvändiga fuktskyddet är synligt ovan mark. Se riskanalys.</p> |

- När dräneringen är synlig ovan mark finns det risk för skador på den uppstickande delen av dräneringen på grund av att fuktskyddet är känsligt för solens UV-ljus, och för mekanisk påverkan.

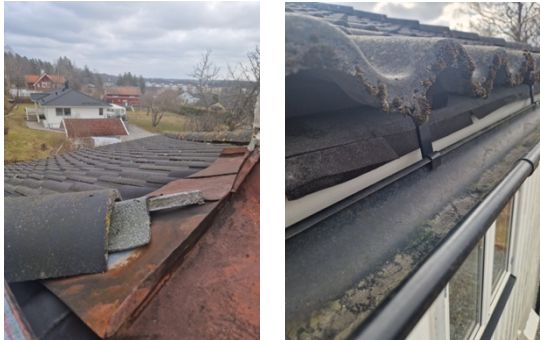
| Yttertak: | <p>Yttertaget besiktades från takstegen. Synlig läkt förekommer vidnockpannor. Beslag till hängrännor är monterade ovanpå takpappen, takfotsplåt saknas. Putssläpp och urfallna fogar noterades på skorstenen. (Är enligt säljaren provtryckt och godkänd.)</p> |
