# Besiktningsprotokoll

Anticimex Överlåtelsebesiktning av småhus - nivå 2

| Fastighetsadress:<br>Hultets Gård | |

| Besiktningsdatum:<br>2026-09-21 | Protokollnummer:<br>69943572 |

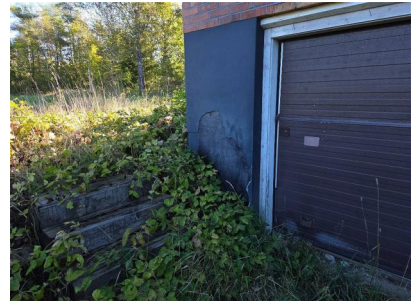
Putssläpp förekommer i sockel.

Dessa bedöms inte ha lett till bakomliggande skador.

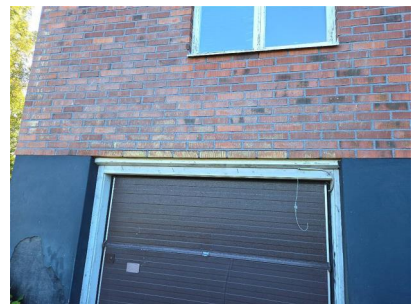
Tegelskift ovan garageport har släppt något.

Kontakta murare för åtgärd.

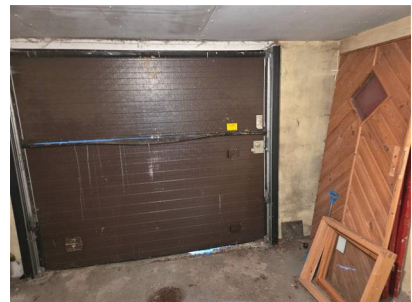
Garageporten är funktionell, men behöver ses över och justeras.

Över entrédörr har det tidigare suttit ett skärmtak. Det rekommenderas att skärmtak finns.

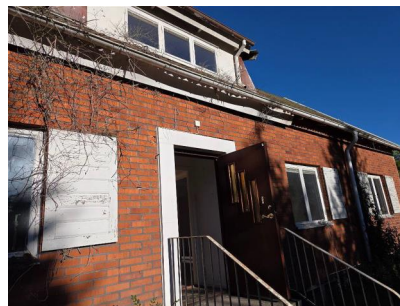
Rötskador finns i fönster.

- Fönstren är äldre och samtliga bör kontrolleras vidare.

Rötskadorna kan bero på olika saker, exempelvis bristfälligt underhåll, bakfall på fönsterbleck, målning, skruvar och beslag etc.

Vi rekommenderar en fördjupad undersökning för att bedöma orsak och omfattning.

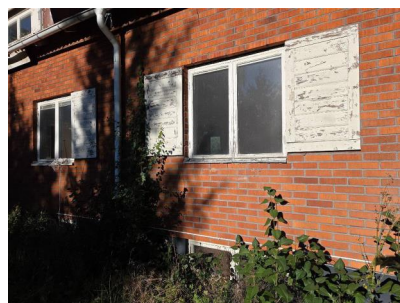
Hängrännor lutar fel.

När hängrännor har en felaktig lutning (bakfall) finns risk att regnvatten svämmas över vilket i sin tur kan leda till fuktskador på fasad och sockel.

Vid rekommendation att utföra omdränering bör man då koppla två stuprör på var sida till markledningar.

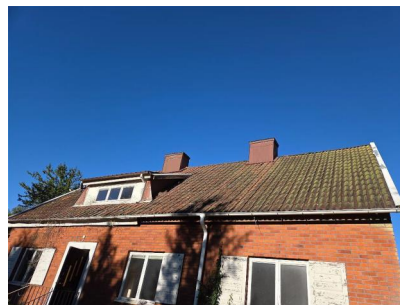
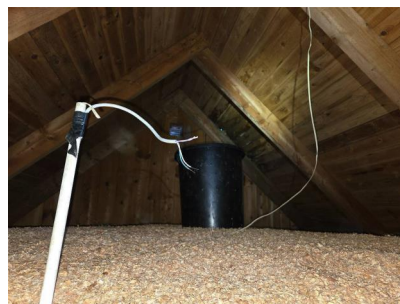
Yttertaket är äldre och i behov av renovering.

- Mindre läckage har lokalt setts över och omfattning och orsak till läckage/åtgärd framkom ej.

På vinden finns ett takfönster för åtkomst till skorsten i sämre skick. Övrigt ser vinden förhållandevis bra ut. Man har brandsäkrat området runt skorstenen på vinden och det ligger högar med spånisolering lokalt som kan jämnas ut. ( ej in mot skorstenen ).

Taket är äldre och har passerat tiden för sin tekniska livslängd. Renovering av yttertaket rekommenderas. Kontakta en takentreprenör för en renovering. I samband med renoveringen bör omkringliggande konstruktioner kontrolleras för att upptäcka eventuella följdskador.

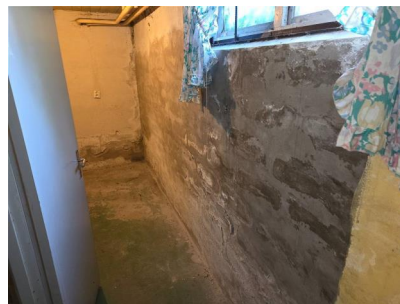
Puts- och färgsläpp finns på källarväggar.

Puts- och färg som släppt från underlaget invändigt på källarytternväggarna är ett tecken på att källarens utvändiga fuktskydd inte längre fungerar tillfredsställande.

För att åtgärda detta måste källarens utvändiga fuktskydd förbättras. Läs Anticimex faktablad om källare för tips och råd.

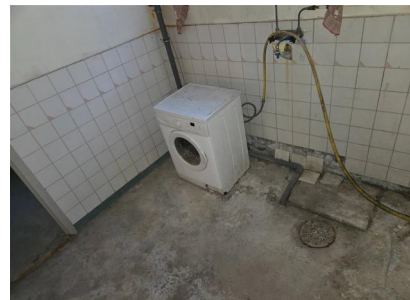
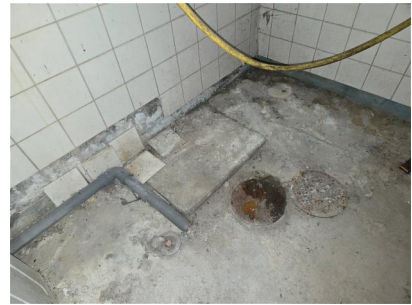
Sprickor och bom i kakelplattor finns.  
- Golvbrunnen är något rostig och bör bytas om man vill förnya golvytskikt. Klinker är att föredra.

Felet som uppstått är att vidhäftningen mellan kakel och underlag har upphört. Sk "bom/ bomljud".

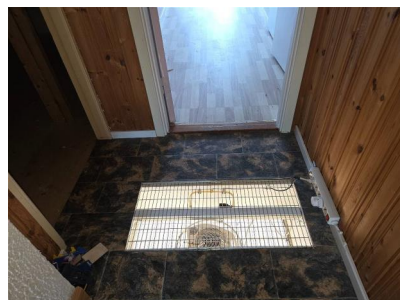
Större öppning i mellanbjälklag för värmeförflyttning. Denna lösning bedöms som riskabel och bör utföras på annat sätt.

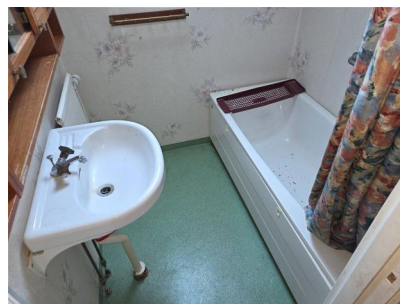
Våtutrymmet har äldre yt-/tätskikt.

Eftersom funktionen, som innebär att ytskiktet/tätskiktet ska vara vattentätt, kan vara nedsatt finns en ökad risk att vatten tränger igenom ytskiktet/tätskiktet med vattenskador i omkringliggande konstruktioner som följd.

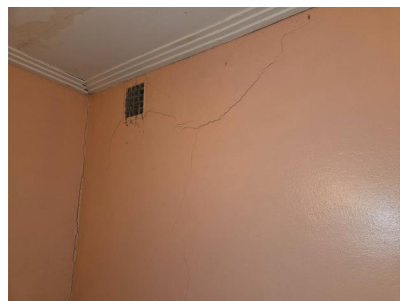
Spricka/or finns på skorstenens putsade ytor.

Dessa bedöms inte ha lett till bakomliggande skador.
