**Fastighetsuppgifter**

Fastighetsbeteckning  
Kindbogården 3:1  
Adress  
Törnrosvägen 7A  
43531 Mölnlycke

| Uppdragsnummer | O33697 |
| Besiktningsdatum | 2026-09-09 |

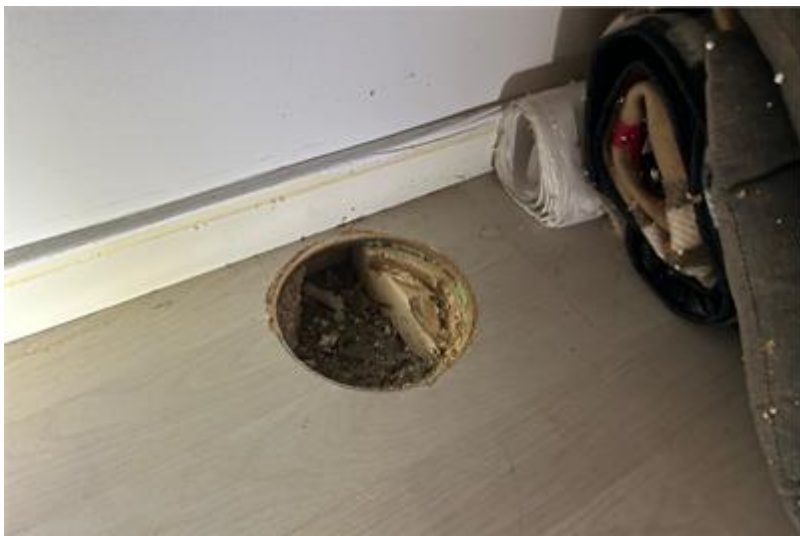
Samtliga provhåltagningar och fuktkvotsmätningar är stickprovskontroller och mätvärden kan variera med årstider mm, gränsen för mikrobiell tillväxt i trä går vid ca 17 % och för rötskador vid ca 28 % fuktkvot. I krypgrunden noterades mikrobiell påväxt samt träskyddsbehandlat virke, i bjälklagskonstruktionen uppmättes fuktkvoter mellan 17 -21 %. En del av entréplanet är uppfört över en frihängande krypgrundsmur. I källaren togs ett provhål upp i den uppreglade/flytande golvkonstruktionen och i en golvregel uppmättes fuktkvoten till ca 18 % vidare uppmättes fuktkvoten i en väggregel till ca 24 %.

Vid kontroll av konstruktion uppmättes fuktkvoter över kritiskt gränsvärde för mikrobiell tillväxt i trä, därför rekommenderar vi att denna besiktning kompletteras med en fördjupad teknisk undersökning av husets grundkonstruktioner.
