**Fastighetsuppgifter**

Sjöryd 1:279

Villagatan 4

| Uppdragsnummer | F2026 |

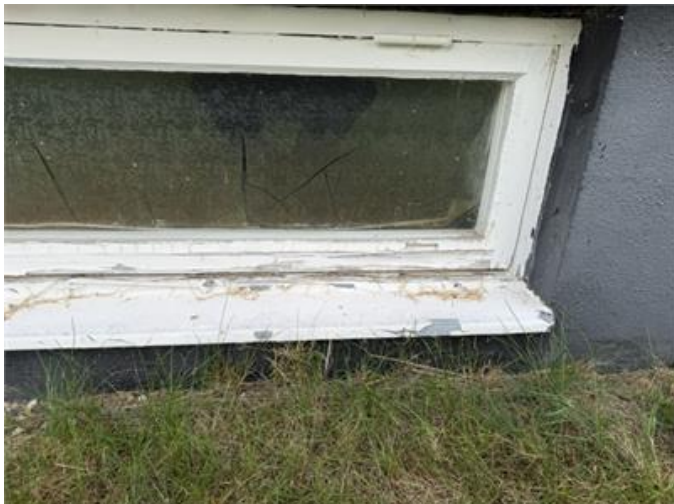
| Besiktningsresultat | | | | | |
|---|---|---|---|---|---|
| Fönster | | X | | | Äldre fönster och dess anslutningar har ett underhåll. Se exempelbild. |

Äldre källarfönster på huset

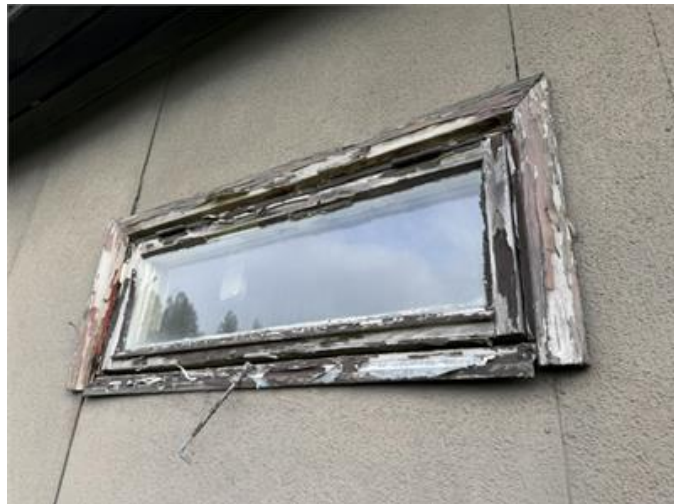
Fönster på garage

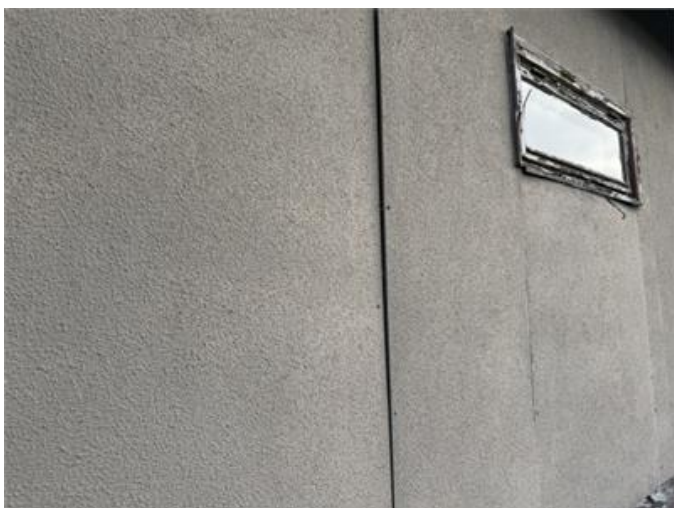
Fasadskivor på garage

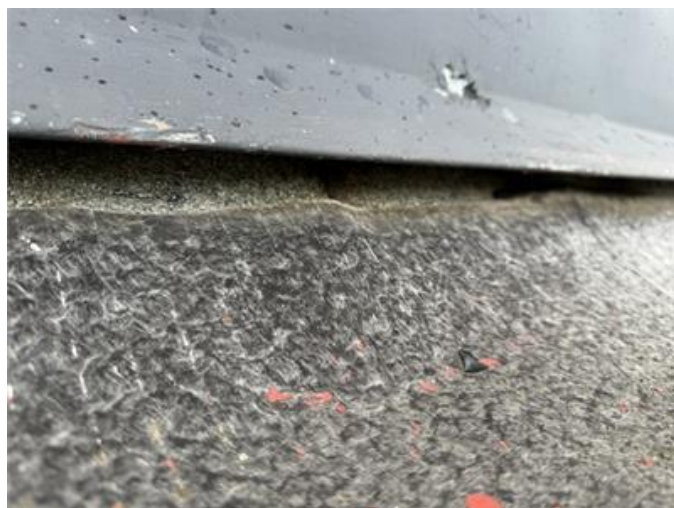
| Besiktningsresultat | | | | | |
|---|---|---|---|---|---|
| <b>Garage/carport utvändigt</b> | | | X | | Låglutande tak, se därför info på protokollets näst sista sida pos. 1.<br>Takpappens tekniska livslängd anses vara passerad och underhållsbehov föreligger, detta innefattar även plåttaket.<br>Ytappen är bristfälligt uppviken mot husfasaden under anslutningsplåt. Se exempelbild.<br>Fönster har ett underhåller/bytesbehov, fasadskivor är bristfälligt skruvade.<br>Allmänt underhåll på trätor föreligger.<br>Takbeklädnaden är besiktigad från taket. |

Ytpapp vid anslutningsplåt
