# Besiktningsprotokoll

Anticimex Försäkringsbesiktning i samarbete med Fastighetsbyrån

| Fastighetsadress:<br>Gullbergsvägen 49 | |

| Besiktningsdatum:<br>2026-09-18 | Protokollnummer:<br>69938636 |

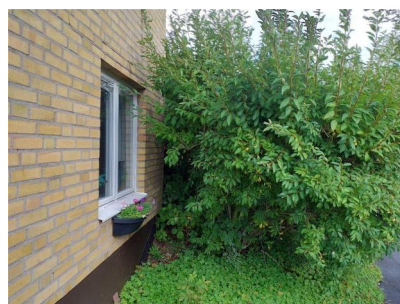
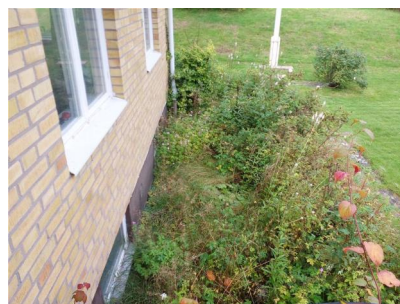
Växter finns i anslutning till byggnaden.

När det finns rabatter och växter nära byggnaden finns risk att fukt stannar kvar i väggarna. Detta kan i sin tur orsaka invändiga fuktskador. Växternas rötter kan också skada grundmuren och sätta dräneringsledningen ur funktion.

Delar av sockel/fasaden är även skymd.

Området närmast huset rekommenderas att vara fritt från växtlighet.

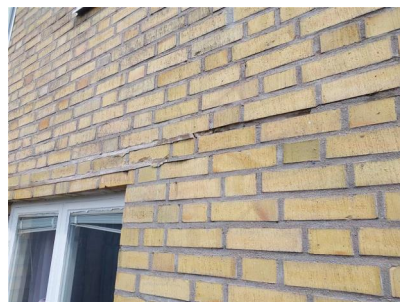
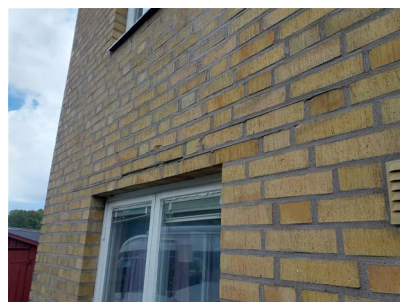
Tegelfasaden har fogsläpp och rostangripen armering, främst ovan fönster på gavel och baksidan.

När armering rostar utvidgas den kraftigt vilket kan orsaka fogsläpp och sprickbildning i tegelfasader. Detta kan i sin tur leda till fuktskador i bakomliggande konstruktioner.

Vi rekommenderar att kontakt tas med murare för kontroll av fasaden samt lämpliga åtgärder.

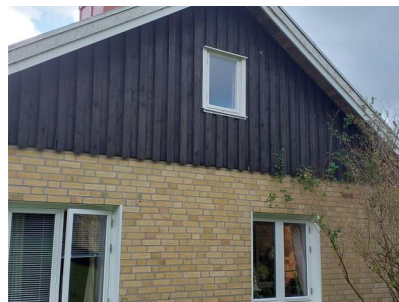
Fasadpanelen är i behov av målning/underhåll.

Fasadbeklädnad och träkonstruktioner där målningsbehov finns riskerar att få fukt- och rötskador på grund av sämre vattenavvisande förmåga. För att öka livslängden på fasadbeklädnaden rekommenderas målning och underhåll.

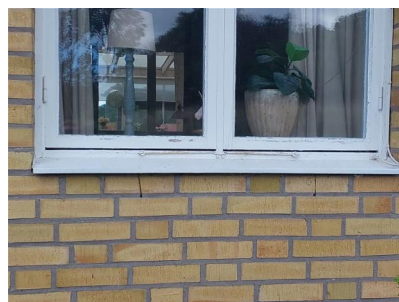
Torrspäckor finns på äldre fönster.

Dessa bedöms inte ha lett till bakomliggande skador.

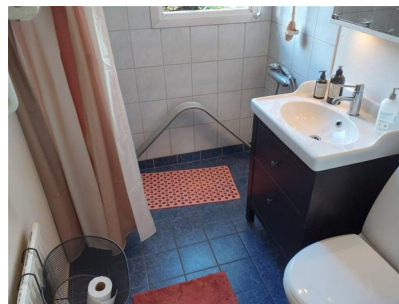
Våtutrymmet har äldre yt-/tätskikt. Bla. Noteras,

- Fönster i våtzone
- Rör genomföring golv

Eftersom funktionen, som innebär att ytskiktet/tätskiktet ska vara vattentätt, kan vara nedsatt finns en ökad risk att vatten tränger igenom ytskiktet/tätskiktet med vattenskador i omkringliggande konstruktioner som följd.

Tätskiktsanslutningen i golvbrunnen är inte synlig/besiktningsbar p.g.a. att fog/fix är struket över anslutningen.

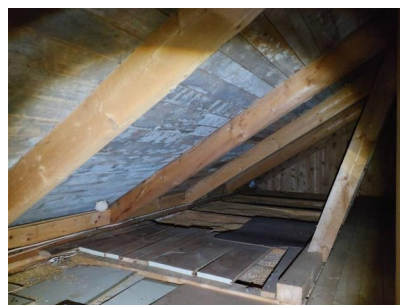
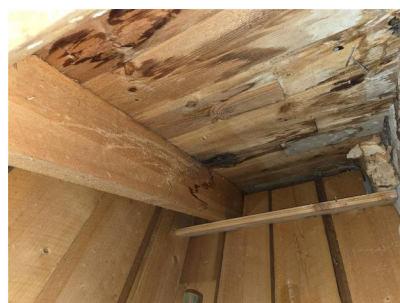
Brukspill noteras på underlagsbrädor. Dessa skall enligt uppgift vara använda vid gjutningsarbeten vid byggnation av huset.

Det förekommer missfärgningar/fuktfläckar på begränsade delar av underlagstaket. Om dessa ökar eller växer måste en mer omfattande undersökning utföras. Hålls under uppsikt.

Innertaket följer delvis yttertaket och är av parallell konstruktion. Ev förekomst av bakomliggande luftspalt och uppbyggnad av densamma går därför ej att bedöma. Detta är ej en allmänt känd riskkonstruktion utan ett vedertaget sätt att isolera yttertak av denna typ.

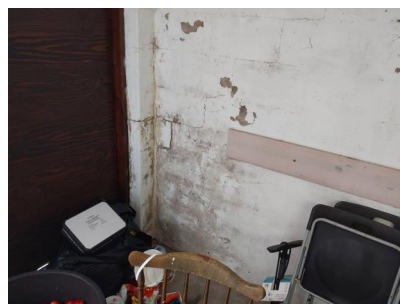
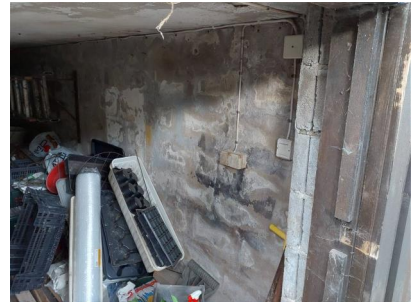
Klinker har släppt från underlaget och spruckna klinkerplattor förekommer. Underliggande tätskikt bedöms ha brister alt. saknas då fuktrinräning finns på garagevägg/förråd.

Det förekommer fuktfläckar på väggarna i utrymmet.

Vi rekommenderar att kontakt tas med fackman för vidare kontroll samt lämpliga åtgärder. Underliggande konstruktioner är garaget/förråd,
