**Fastighetsuppgifter**

Skrivaren 3

Domarevägen 10

## **Bilaga 1 för kontroll av valda konstruktioner**

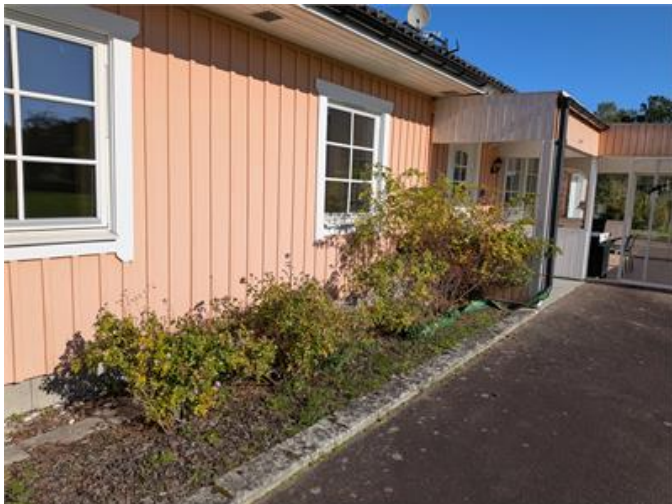
| Besiktningsresultat | | | | | |
|---|---|---|---|---|---|
| Mark/Grund/Sockel | | X | | | Vegetation förekommer invid husgrund på framsida. Rekommenderas att denna tas bort då det kan innebära risk för förhöjda fuktnivåer i grund och fasad. |

Växtlighet intill husgrund

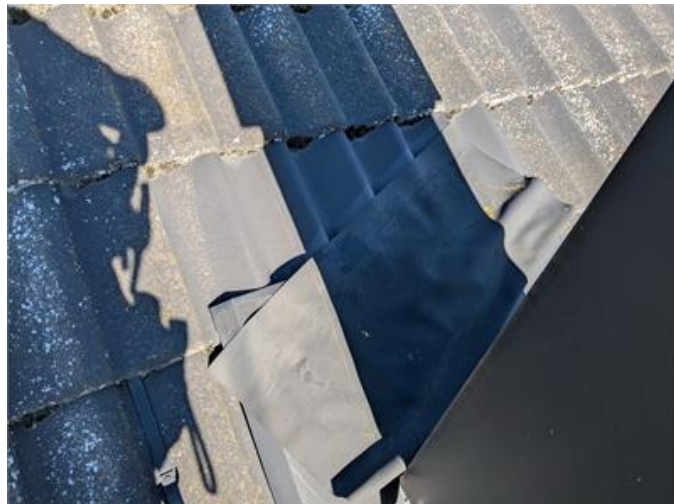
| Besiktningsresultat | | | | | |
|---|---|---|---|---|---|
| Tak | | | X | | Besiktning av yttertaket har genomförts från mark, steg mot hängrännor samt takstege. Tätning med gummiduk vid skorstenbeslag är i olag. Detta ska åtgärdas enligt ägares representant. Trädetaljer runt tak har målning/underhållsbehov. |

Gummidukstättning vid skorstensbeslag i olag.
