# Besiktningsprotokoll

Anticimex Försäkringsbesiktning i samarbete med Fastighetsbyrån

| Fastighetsadress:<br>Torvollsvägen 112 | |

| Besiktningsdatum:<br>2026-09-21 | Protokollnummer:<br>69938936 |

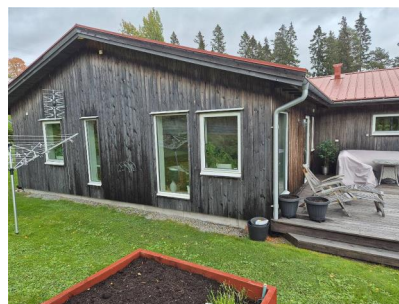
Fuktsug i underkant på träpanel.  
Fasadpanel upplevs delvis torr.

För att förlänga livslängden på fasadbeklädnad rekommenderas underhåll.

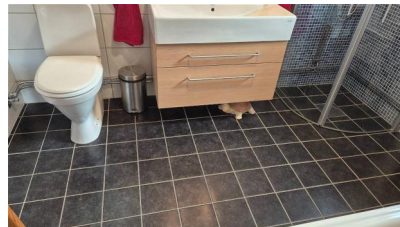
Tätskikt är felmonterat i golvbrunnen.  
Sticker ut under klämring. Klämring ej i bottenläge.

När tätskikt är felmonterat i golvbrunnen innebär det risk för fuktskador.  
Vatten kan tränga ner i omkringliggande konstruktioner med fuktrelaterade skador som följd.

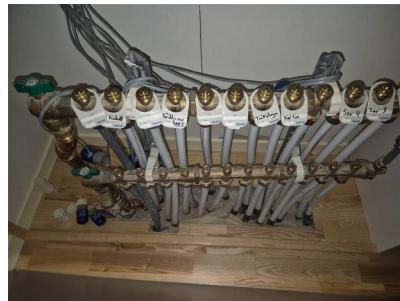
Rörslits saknar vattentät botten.

En rörslits ska ha en vattentät botten och vara försedd med skvallerrör. När det saknas ökar risken för att ett läckage inte upptäcks i tid. Det kan leda till fuktskador i omkringliggande konstruktioner.

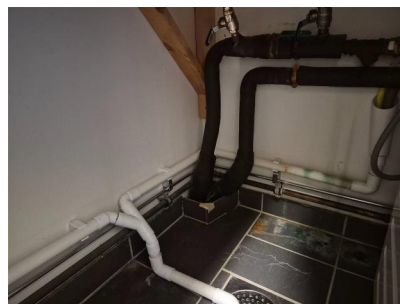
Rör genomföring finns för nära vägg/ golv.

Det finns risk att tätskiktet inte har kunnat anslutas på ett rätt sätt, vilket  
kan leda till fuktskador.
