# Besiktningsprotokoll

Anticimex Överlåtelsebesiktning av småhus - nivå 1

| Fastighetsadress:<br>Mellösa-Näs Björktorp | |

| Besiktningsdatum:<br>2026-09-21 | Protokollnummer:<br>69958348 |

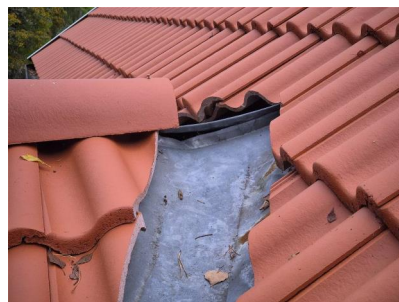
#### Utvändigt / Farstuvist

Otätheter förekommer vid rännalsplåtensnock.

Detta medför risk för att regnvatten kan rinna in, vilket i sin tur kan leda till fuktskador i underliggande konstruktioner.

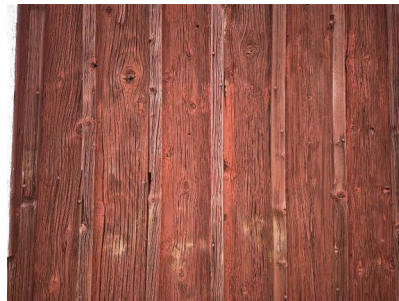
### Utvändigt / Fasad

Fasaden och vindskivor är bitvis i behov av målning/underhåll och torrsprickor finns.

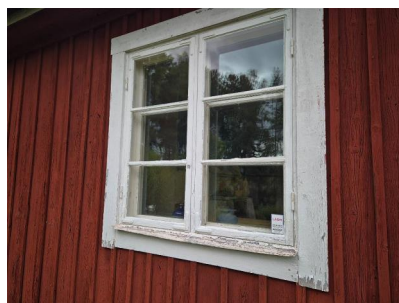
### Utvändigt / Fönster

Fönster är i behov av målning/underhåll och vissa fönsterbleck behöver justeras.

För att öka livslängden på dörr rekommenderas målning och underhåll och att plåtbleck justeras.

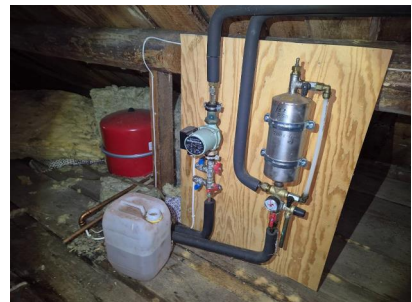
### Utvändigt / Vind

Rörinstallationer saknar vattentät botten.

Dessa innebär en ökad risk för att ett läckage inte upptäcks i tid. Det kan leda till fuktskador i omkringliggande konstruktioner.

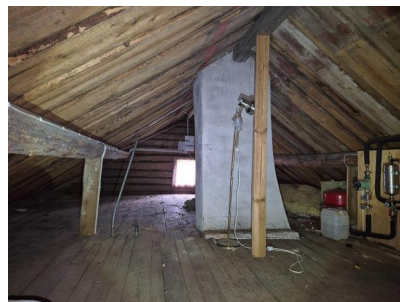
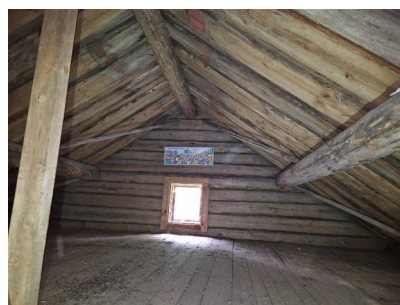
Fuktanvisningar finns på underlagstaket som bedöms ha uppkommit innan taket lades om.

kontroll av vinden uppmättes fuktvärden under kritisk fuktnivå för mikrobiell tillväxt och en normal lukt upplevdes.

Fuktkvoten i underlagstak/takbjälkar uppmättes vid besiktningstillfället till 7 % (Gränsvärde 17%).

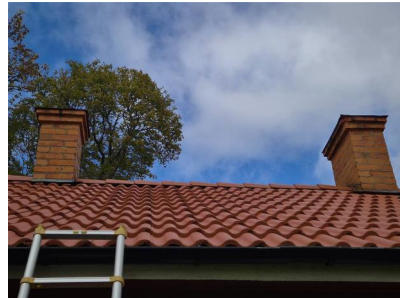
### Utvändigt / Skorstenar

Skorstenen saknar väderskydd.

Väderskydd kan monteras för att skydda mot nederbörd som annars kan orsaka fuktskador och frostsprängning i skorstenen/ murstocken.

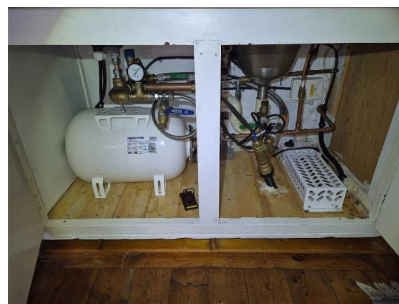
### Entréplan / Kök & Matplats

Fuktskydd saknas i diskbänksskåp.

Utan fuktskydd är det svårt att upptäcka läckage från rörledningar. Vatten kan då tränga in i omkringliggande konstruktioner och orsaka fuktskador.

För att upptäcka eventuella läckage, installera ett fuktskydd.

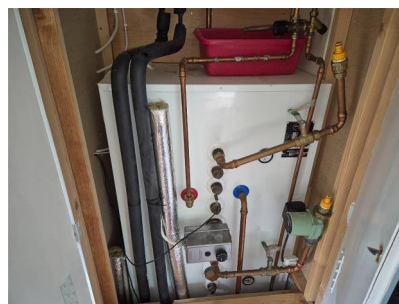
### Entréplan / Elpanna

Värmepannan är olämpligt placerad.

När värmepannan finns i ett utrymme utan tätskikt ökar risken för fuktrelaterade skador i omkringliggande konstruktioner vid ett läckage.

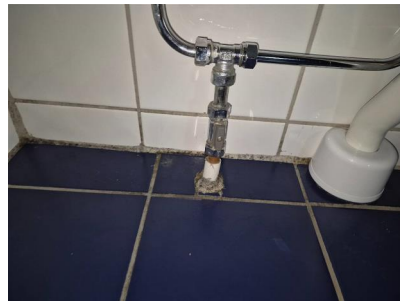
### Entréplan / Duschrum

Rör genomföring finns i golv.

Rör genomföringar i golv medför en ökad risk för att vatten tränger ner i omkringliggande konstruktioner och orsakar fuktskador.

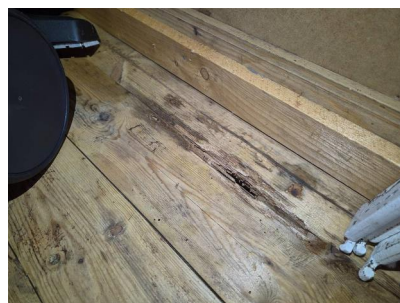
### Entréplan / Klädkammare

Golv är ojämna/lutar och knarrar.

Rötskada samt äldre angrepp av träskadeinsekter noterades i golv.

Den upptäckta rötskadan kan vara ett tecken på en tidigare eller en pågående fuktskada.

Vi rekommenderar en fortsatt undersökning och golvet och grunden för att konstatera om detta beror på en skada eller är åldersrelaterat. Man bör även försöka fastställa om detta hänger ihop med iakttagelserna i klädkammaren.
