# Besiktningsprotokoll

Anticimex Försäkringsbesiktning i samarbete med Fastighetsbyrån

| Fastighetsadress:<br>Munkebogatan 4 | |

| Besiktningsdatum:<br>2026-09-21 | Protokollnummer:<br>69944803 |

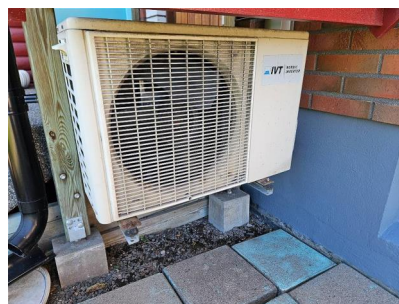
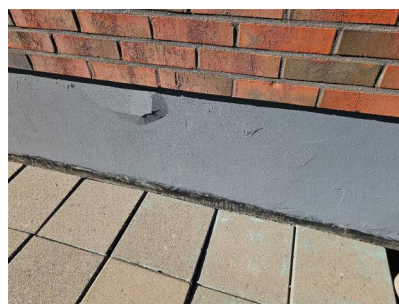
Kondensvatten från luftvärmepumpens utedel leds inte bort från husgrunden.

Detta medför ökad risk för att vatten tränger in i anslutande konstruktioner, vilket i sin tur kan leda till fuktrelaterade skador.

Lokala sprickor finns i sockel.

Dessa bedöms inte ha lett till bakomliggande skador.

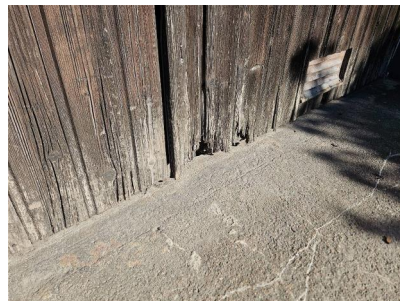
Garageportar är rötskadad.

De upptäckta skadorna kan bero på olika saker, exempelvis bristfälligt underhåll, målning, skruvar och beslag etc.

Vi rekommenderar att en fackman/garageport kontaktas för kontroll/åtgärder (planerat byte vid framtida renoveringar).

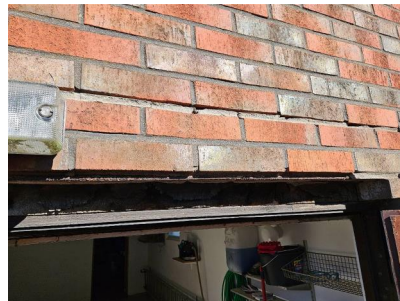
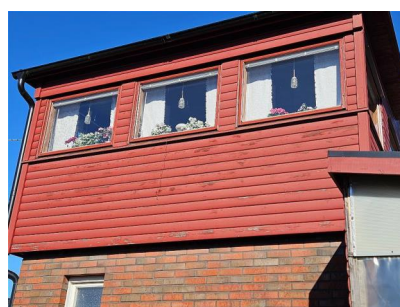
Tegelfasaden har rostangripen armering ovan garageport.

När armering rostar utvidgas den kraftigt vilket kan orsaka fogsläpp och sprickbildning i tegelfasader. Detta kan i sin tur leda till fuktskador i bakomliggande konstruktioner.

Enstaka panelbrädor har mindre rötskador.  
Fasadpanelen är i behov av målning/underhåll.

Vi rekommenderar att en fackman/murare kontaktas för kontroll/åtgärd/er (vid framtida planerade renoveringar).

För att öka livslängden på fasadbeklädnaden rekommenderas målning och underhåll. I samband med ommålning rekommenderas att de rötskadade panelbrädorna byts ut.

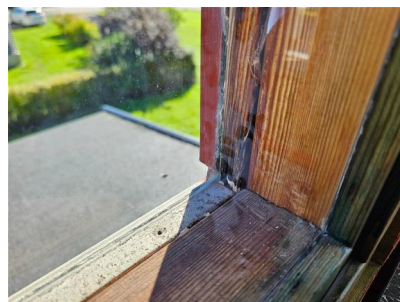
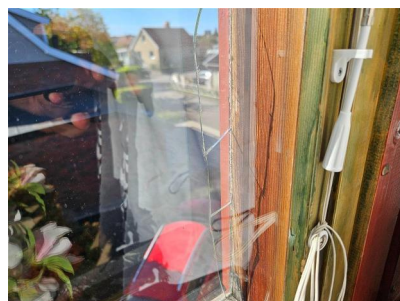
Rötskador finns i fönster båge.  
Lokalt finns spruckna fönsterglas.

Noterade brister finns längs balkongrum.

Noterade skador kan bero på olika saker, exempelvis bristfälligt underhåll, bakfall på fönsterbleck, målning, skruvar och beslag etc.

Vi rekommenderar att en fackman/fönster kontaktas för kontroll/åtgärder (planerat byte vid framtida renoveringar).

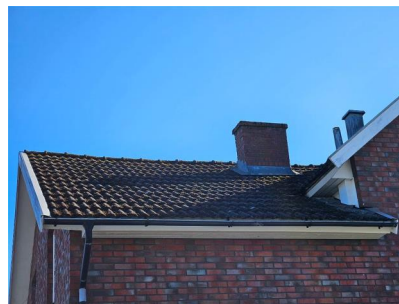
Yttertaket är äldre och i behov av renovering.

Skorstenen saknar väderskydd (lokala fuktfläckar finns runt murstock vind och hall övre plan).

Mosspåväxt finns takpannor.

Vindskivor är behov av förebyggande underhåll och renovering.

Taket är äldre och har passerat tiden för sin tekniska livslängd.

En planerad renovering av yttertaket rekommenderas. Kontakta en fackman/tak för en renovering. I samband med renoveringen bör omkringliggande konstruktioner kontrolleras för att upptäcka eventuella följdskador.

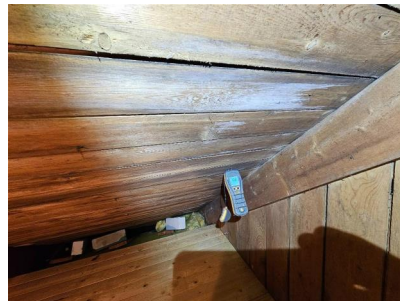
Vid kontroll av vinden har fuktvärden under kritisk fuktnivå för mikrobiell tillväxt uppmätts, dock finns mikrobiell påväxt på underlagstak.

Fuktfäckor förekommer vid murstock och under rännal (se även anmärkning tak).

Fuktkvoten i underlagstak/takbjälkar uppmättes till 10-11 %.

Risk för mikrobiell tillväxt föreligger om fuktkvoten överstiger 17%.

Den upptäckta mikrobiella påväxten på underlagstaket är ett tecken på att vinden har tillförts eller tillförs fukt inifrån bostaden (konvektion).

För att komma tillrätta med detta kan fuktillförseln inifrån bostaden behöva minskas. Det kan göras genom att ventilationen i bostaden förbättras samt att eventuella otätheter i vindsbjälklaget (tak-/väggvinklar, taklucka med mera) tätas.

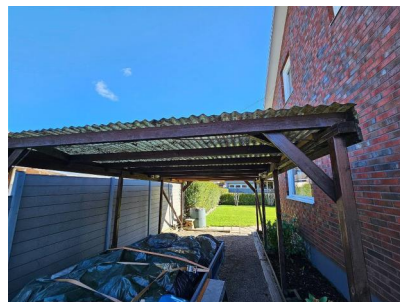
Det korrugerade "plast" taket är av äldre datum

Denna typ taktäckning har enligt vår bedömning en begränsad livslängd. Eftersom materialet är äldre har det ett minskat motstånd mot vattengenomträngning. Detta i sin tur kan leda till att takkonstruktionen drabbas av fuktskador.

Rekommenderas att bytas ut vid framtida planerade renoveringar.

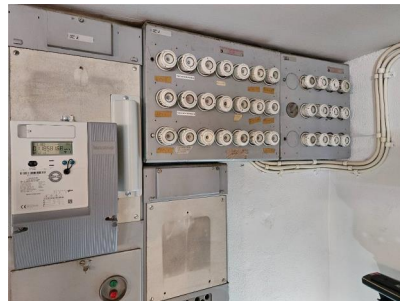
Jordfelsbrytare finns ej.

Det finns inget krav att hus byggda före år 2000 ska ha jordfelsbrytare. Jordfelsbrytaren minskar dock risken för personskador och brand orsakade av elanläggningen.

Äldre 3-fas el uttag av metall finns i verkstad/hobbyrum källare.

Kontakta en elektriker för kontroll och åtgärder.

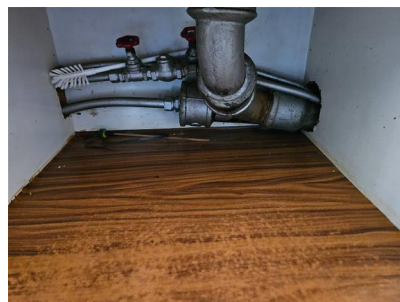
Fuktskydd saknas i diskbänksskåp och under vitvaror (diskmaskin).

För att upptäcka eventuella läckage, installera ett fuktskydd, alternativt fuktsensor/larm i diskbänksskåp.

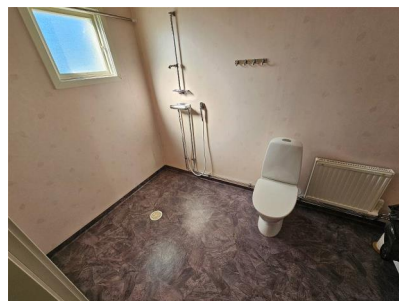
Fönster (träkonstruktion) finns i anslutning till duschzonen.

Rekommenderas att fortsatt använda duschdraperi för att skydda fönstret.
