# Besiktningsprotokoll

Anticimex Försäkringsbesiktning i samarbete med Fastighetsbyrån

| Fastighetsadress:<br>Agda Helins väg 11 | |

| Besiktningsdatum:<br>2026-09-16 | Protokollnummer:<br>69940449 |

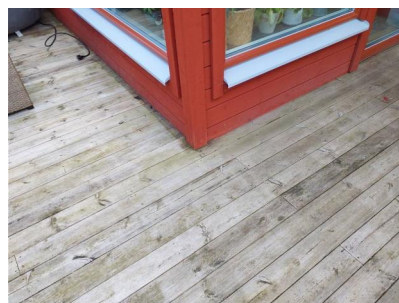
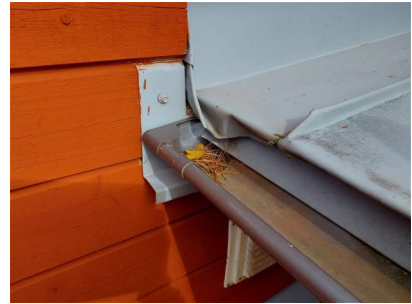
Altanen ligger dikt an mot fasaden, vilket på sikt kan leda till fuktrelaterade skador i fasadens nederkant. Generellt rekommenderas därför en luftspalt mellan fasad och altan.

Mindre otätheter noteras vid övergång mellan fasad/hängränna/tak. Bör tätas för att minska risken för fuktrinträngning.

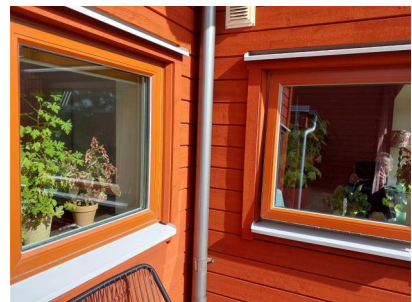
Falsen på ett stuprör vänd mot fasad.

Falsen på stuprören kan med fördel vändas ut från fasaden för att lättare se om röret blivit skadat efter vinterns påfrestningar samt för att undvika skador på fasad vid ett eventuellt läckage.

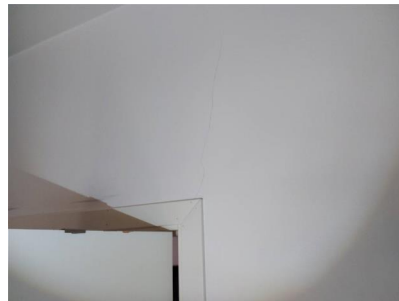
Kosmetisk spricka i gips ovan en dörr noteras.
