# Besiktningsprotokoll

Anticimex Försäkringsbesiktning i samarbete med Fastighetsbyrån

| Fastighetsadress:<br>Öjabylvägen 93 | |

| Besiktningsdatum:<br>2026-09-21 | Protokollnummer:<br>69938264 |

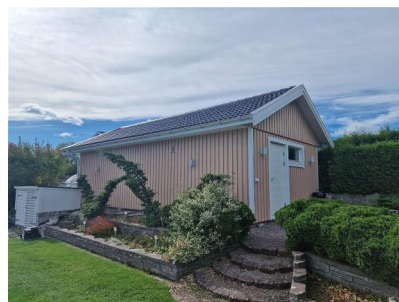
Mindre färgsläpp på foder vid port.

Fuktkvoten uppmättes till 15 % i ytterväggsyll.

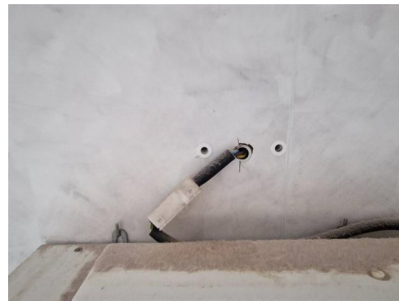
Elinstallationen till spegel är bristfällig.

Kontakt rekommenderas att tas med behörig elektriker för kontroll och åtgärd.
