# Besiktningsprotokoll

| Fastighetsbeteckning:<br>Garphyttan 2:5 | |
| Fastighetsadress:<br>Hjulåsen 625 | |

| Besiktningsdatum:<br>2026-09-22 | Protokollnummer:<br>69948472 |

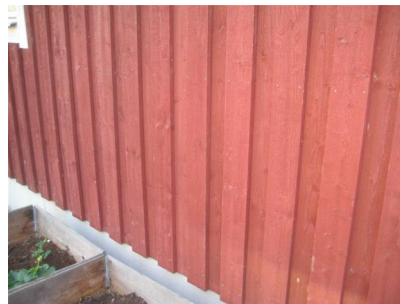
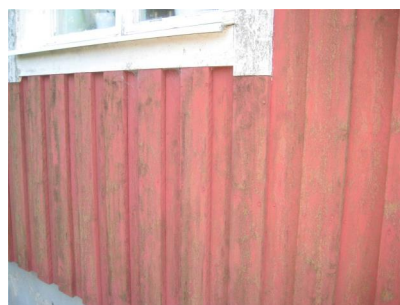
#### Utvändigt / Fasad

Fasadpanelen är bitvis i behov av målning/underhåll.

Fasadbeklädnad och träkonstruktioner där målningsbehov finns riskerar att få fukt- och rötskador på grund av sämre vattenavvisande förmåga. För att öka livslängden på fasadbeklädnaden rekommenderas målning och underhåll.

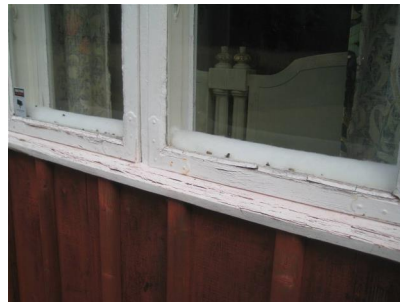
### Utvändigt / Fönster

Fönster är i behov av målning/underhåll.

Fönsterbågar och fönsterkarmar där målningsbehov finns riskerar att få fukt- och rötskador på grund av sämre vattenavvisande förmåga.

För att öka livslängden på fönster rekommenderas målning och underhåll.

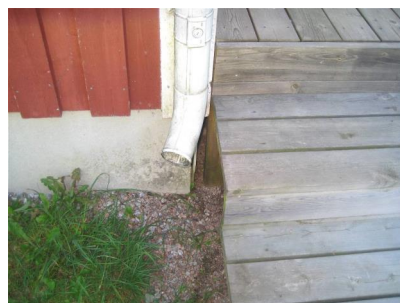
Stuprör avslutas ovan mark.

Stuprör som inte är anslutet till markledning kan medföra en ökad fuktbelastning på grundmur/sockel som i sin tur kan leda till fuktrelaterade skador.

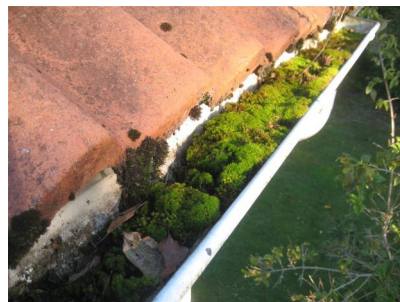
Hängrännor är skräpfyllda.

Eftersom hängrännor är fulla med skräp finns risk för fuktskador på fasad och sockel då vatten kan svämma över.

För att förhindra översvämning rekommenderas rensning av hängrännor.

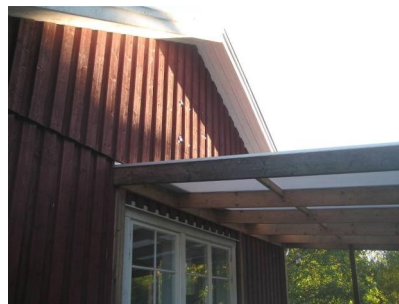
### Utvändigt / Vind

Vindsutrymmet kunde inte besiktas då säker transportväg till luckan saknas.

Vi rekommenderar en kompletterande besiktning när säker transportväg installerats.

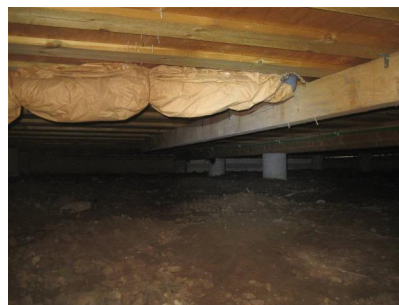
### Utvändigt / Krypgrund/plintgrund

-Vid kontroll av konstruktionen uppmättes fuktvärden över kritisk fuktnivå för mikrobiell tillväxt.

-Markplast saknas på mark.

Uteluftsventilerade krypgrunder med bjälklag av organiskt material har ofta fuktskador på grund av naturlig fuktpåverkan. Detta kan resultera i mikrobiella skador.

Fuktkvoten uppmättes till 17,3%.

Vi rekommenderar en fördjupad undersökning för att bedöma orsak och omfattning av dom något förhöjda fuktvärdena.

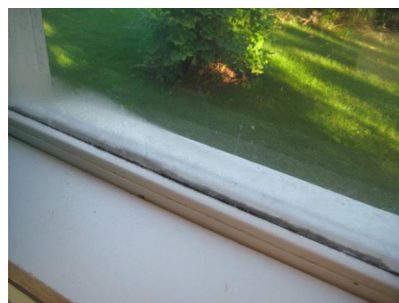
Ventilationen fungerar bristfälligt.  
Tilluftssventiler saknas bitvis och kondens på fönster.

Bristen kan innebära att fukt inte ventileras bort från bostaden. Detta riskerar att skada husets konstruktioner och kan leda till försämrad inomhusmiljö. Observera att besiktning av bostadens ventilationssystem inte har ingått i uppdraget.

Vi rekommenderar en fördjupad undersökning för att bedöma orsak och omfattning.

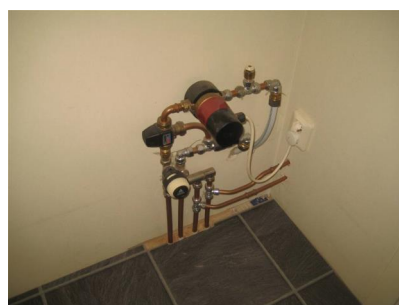
### Entréplan / Hall

Rörslits saknar vattentät botten.

En rörslits ska ha en vattentät botten och vara försedd med skvallerrör. När det saknas ökar risken för att ett läckage inte upptäcks i tid. Det kan leda till fuktskador i omkringliggande konstruktioner.

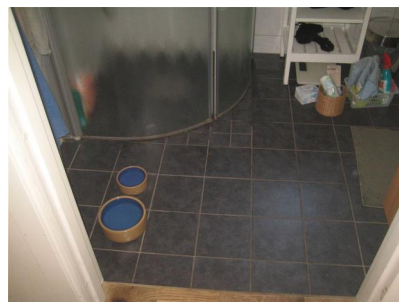
### Entréplan / Dusch/Toalett

Normala fuktvärden indikerades mot klinker/kakel.

En viss fukt tränger alltid in bakom kakel/klinker via fogarna, detta är helt normalt och innebär inte att tätskiktet/ våtrumsisoleringen under kaklet/klinkern är bristfälligt eller ur funktion.

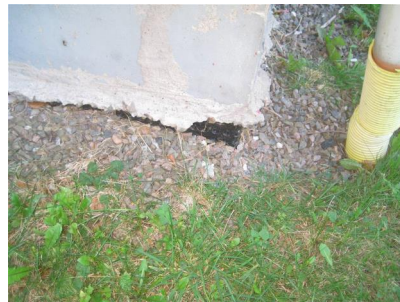
### Källarplan / Allmänt

-Vid kontroll av konstruktion som gjordes i förråd och fuktmätningen i pannrum uppmättes fuktvärden över kritisk nivå för mikrobiell tillväxt.  
- kraftig lukt från katturin i pannrum vid besiktningen.

Källargrundmurar med påreglade isolerade ytterväggar.  
Den relativa fuktigheten uppmättes till mellan 77-87%

Vi rekommenderar en fördjupad undersökning för att bedöma orsak och omfattning. Det är viktigt att tänka på att denna rekommendation om fördjupad undersökning gäller hela konstruktionstypen. Källaren är någon gång omdränerad med Platon, årtal okänt men före 2005, eventuellt vid ombyggnad 1996-1997. och i så fall är utvändigt fuktskydd ca 30år

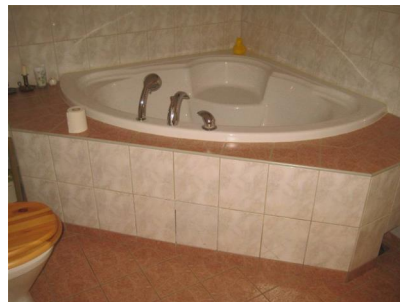
### Källarplan / Badrum/Wc

Utrymmet under badkar är ej besikningsbart.

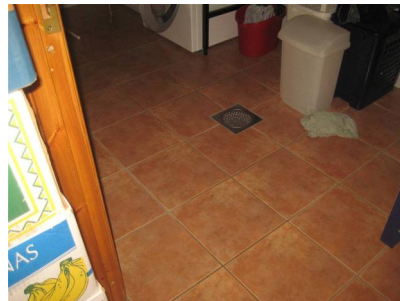
### Källarplan / Tvättstuga

Tätskikt finns inte i golvbrunn.

När tätskikt saknas i golvbrunnen innebär det risk för fuktskador. Vatten kan tränga ner i omkringliggande konstruktioner med fuktrelaterade skador som följd.
