# Besiktningsprotokoll

Anticimex Försäkringsbesiktning i samarbete med Fastighetsbyrån

| Fastighetsadress:<br>Viksgärdet 7 | |

| Besiktningsdatum:<br>2026-09-17 | Protokollnummer:<br>69934254 |

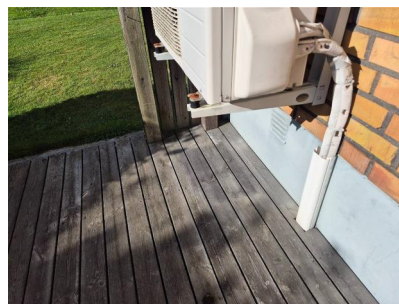
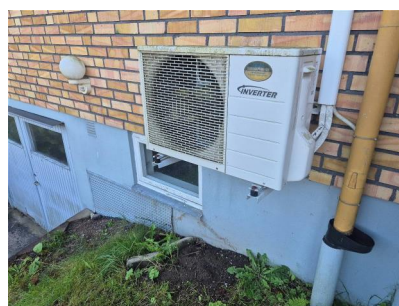
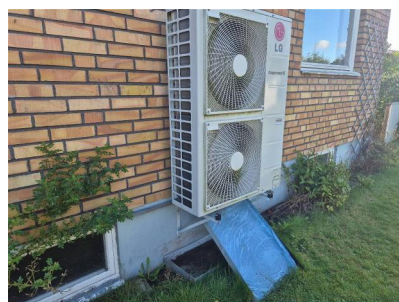
Kondensvatten från luft/luftvärmepumparnas utedelar leds inte bort från husgrunden.  
(Luft/vattenvärmepumpens utedel har kondensplåt)

Detta medför ökad risk för att vatten tränger in i anslutande konstruktioner, vilket i sin tur kan leda till fuktrelaterade skador.  
Observera att besiktning av byggnadens värmesystem eller värmepumpen inte har ingått i uppdraget.

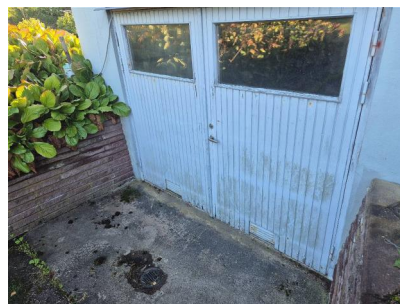
Äldre dörrar, garageport med visst målningsbehov.

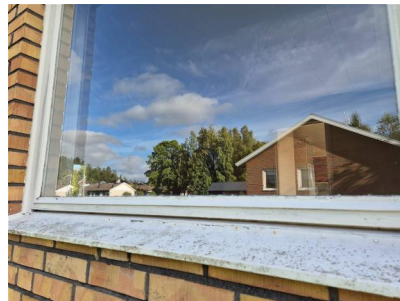
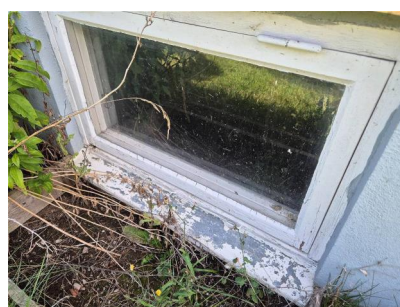
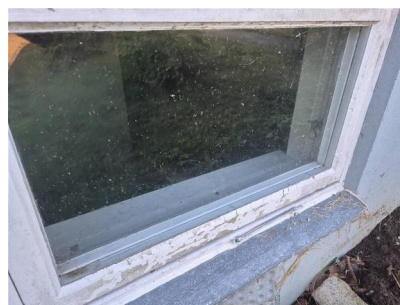
Äldre fönster är i behov av målning/underhåll.

Fönsterbågar och fönsterkarmar där målningsbehov finns riskerar att få fukt- och rötskador på grund av sämre vattenavvisande förmåga.

För att öka livslängden på fönster rekommenderas målning och underhåll.

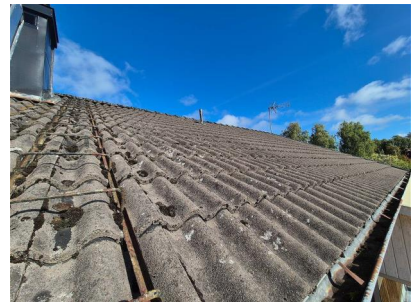
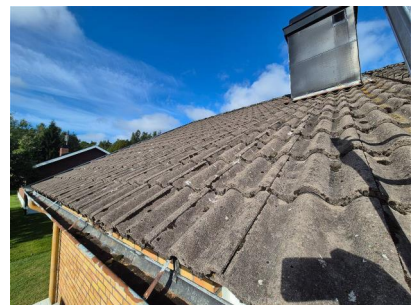
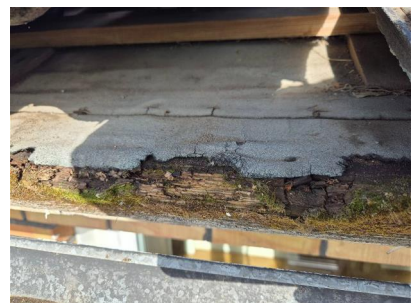
Angående yttertaket och specifikt dess rötskadade takfot rekommenderar jag kontakt med fackman för bedömning.

Takfoten är delvis rötskadad.

Jag rekommenderar kontakt med behörig takkonsult för bedömning och åtgärdsförslag.

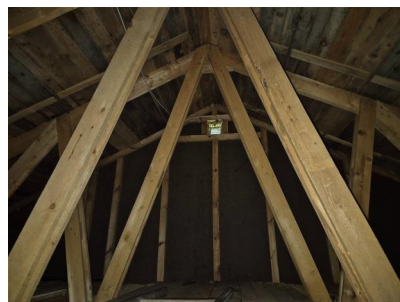
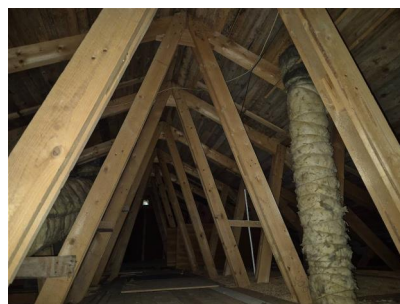
Angående notering på vinden är detta vanligt förekommande i äldre hus med nyare fönster utan friskluftsventiler samt att skorstenen ej brukas regelbundet för att upprätthålla husets självdragsfunktion.

Fuktkvoter uppmättes i takstolar och underlagstak till mellan 10-11% Risk för mikrobiell tillväxt inträffar vid 75% relativ luftfuktighet vilket motsvarar 17% fuktkvot i furuvirke. Observera att fuktigheten på vinden ändras över säsongen, fuktigast är det vindtertid.

Mikrobiell påväxt finns på underlagstaket.

Detta kan vara ett tecken på att vinden tillförs fukt inifrån bostaden. Observera att besiktning av bostadens ventilationssystem inte har ingått i uppdraget.

För att komma tillrätta med detta kan fukttillförseln inifrån bostaden behöva minskas. Det kan göras genom att ventilationen i bostaden förbättras samt att eventuella otätheter i vindsbjälklaget (tak-/väggvinklar, taklucka med mera) tätas. Läs Anticimex faktablad om uppvärmda vindsutrymmen för tips och råd.

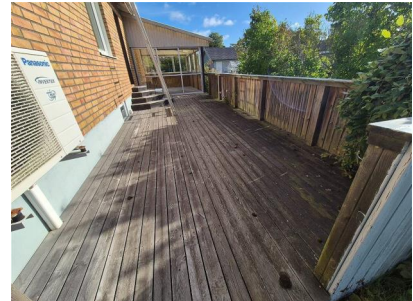
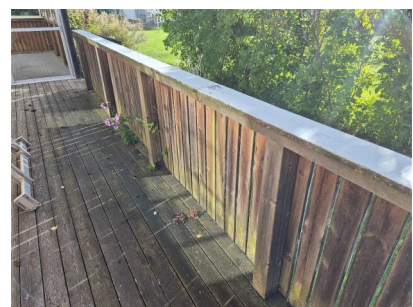
Altanräcke och träkonstruktioner är i behov av målning/underhåll.

Altanräcke och träkonstruktioner där målningsbehov finns riskerar att få fukt- och rötskador på grund av sämre vattenavvisande förmåga.

Vi rekommenderar att du utför målning/underhåll av altan.

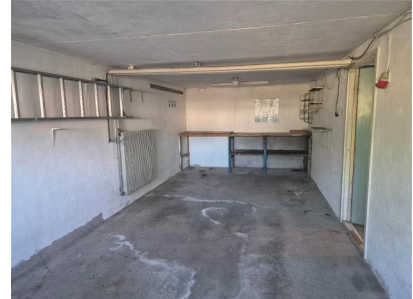
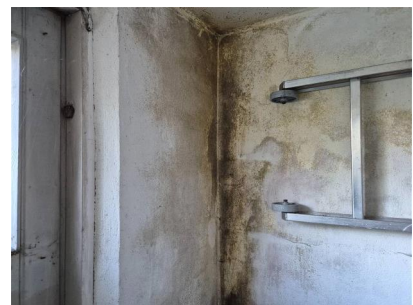
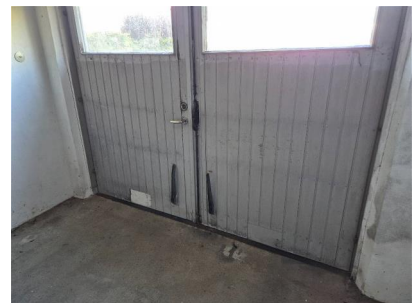
Visst spår av saltutfällning på golv, äldre gjutjärnsbrunn och spår av viss fuktktryck på knut invid port.  
Se notering angående växtlighet.

Äldre garageport.

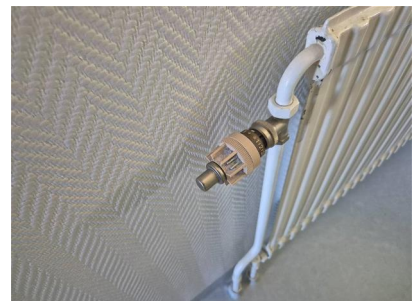
Blandade fabrikat på termostater.

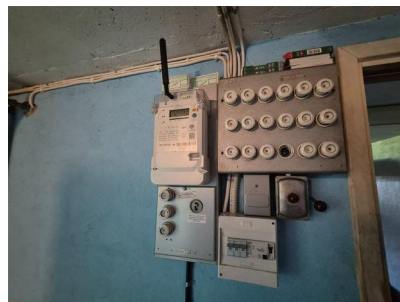
Jordfelsbrytare finns ej.

Det finns inget krav att hus byggda före år 2000 ska ha jordfelsbrytare. Jordfelsbrytaren minskar dock risken för personskador och brand orsakade av elanläggningen.

Kontakta en elektriker för kontroll och åtgärd.

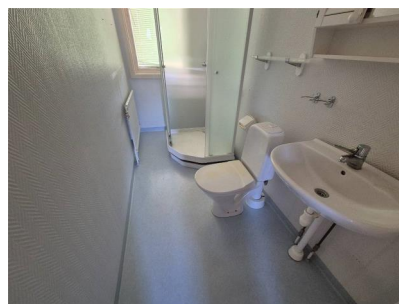
Plastmatta på golv och målad väv på vägg. Duschkabin finns installerad.

Våtutrymmet har äldre yt-/tätskikt (målad väv anses ej fuktsäker) golvbrunnen är äldre och rör genomföringar finns i golv. Fönster finns placerat nära duschplats.

Eftersom funktionen, som innebär att ytskiktet/tätskiktet ska vara vattentätt, kan vara nedsatt finns en ökad risk att vatten tränger igenom ytskiktet/tätskiktet med vattenskador i omkringliggande konstruktioner som följd.

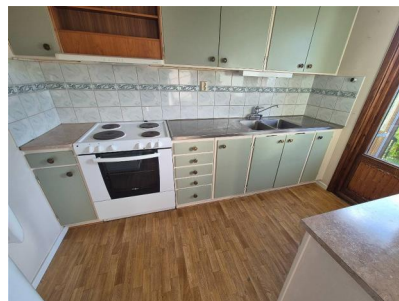
Äldre kök som saknar moderna fuktskydd. (Hål finns på vattenlåset)

Vid framtida renovering skall det finnas droppskydd under vitvaror samt i diskbänksskåp, avloppsslangen till eventuell diskmaskin skall förankras med upphängningsbygel och läckalarm skall finnas.

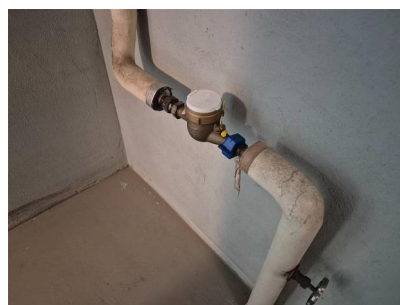
Vattenmätaren saknar vattenmätarkonsol och har äldre (endast en) avstängningskran.

Detta kan komma som ett krav från kommunen i samband med framtida vattenmätarbyte.

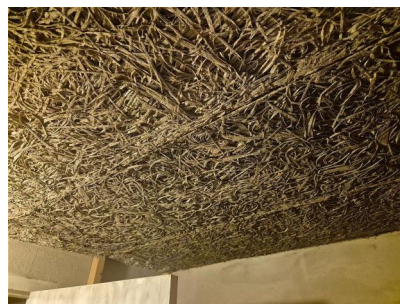
Träullit i innertak.

Denna kan avge en "källarlukt" om den fuktutsätts.

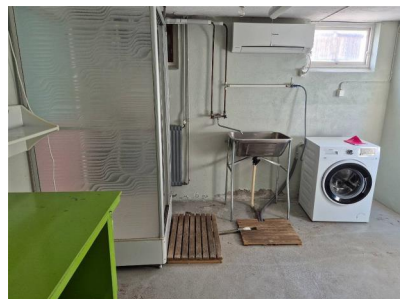
Äldre gjutjärnsbrunn.

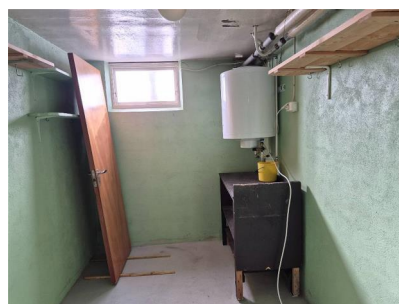
Varmvattenberedare finns installerad på vägg mot tvättstuga.

Utrymmet saknar golvbrunn, således bör man använda uppsamlingskärl under beredaren om läckage skulle uppstå.
