**Fastighetsuppgifter**

Örnen 7

Halnavägen 44

| Uppdragsnummer | R10187 |

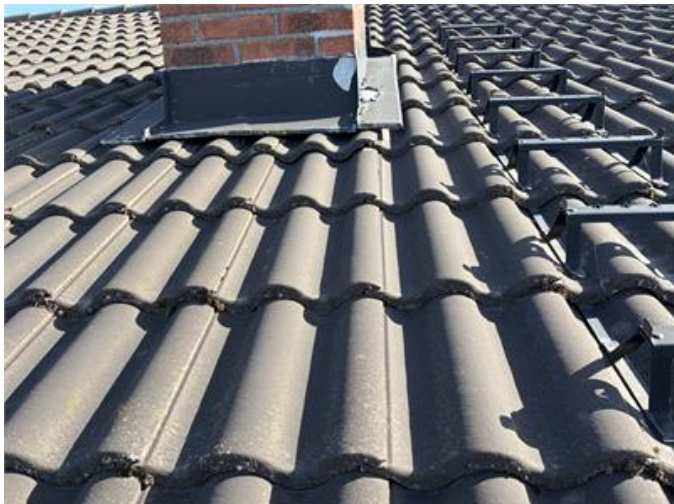
Pos 1.

| Besiktningresultat | | | | | |
|---|---|---|---|---|---|
| Tak | | X | | | Stort avstånd förekommer mellan plåtbeslag och takpannor, vilket medför en ökad risk att nederbörd kan leta sig in med fuktrelaterade skador som följd. Färgsläpp förekommer på plåtdetaljer. Se bild pos 1. Taket är besiktigt från takstege och mark. |

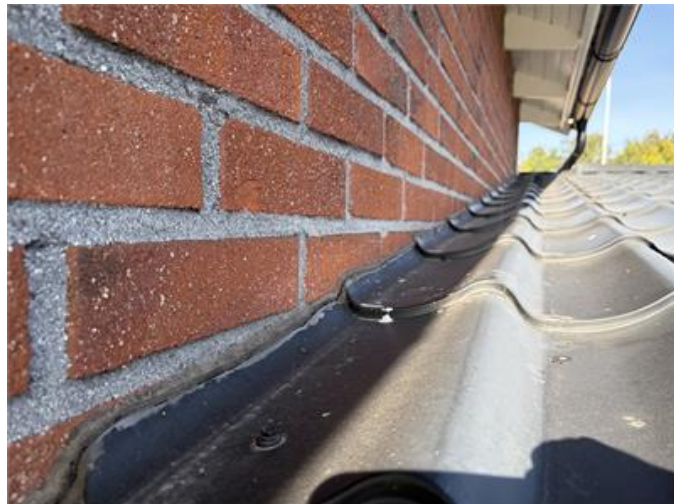
Pos 2.

| Besiktningresultat | | | | | |
|---|---|---|---|---|---|
| Garagetak | | X | | | Ståndplåt saknas mot fasad och otätheter förekommer, vilket medför en ökad risk för fuktskador. Se bild pos 2. Ytrost förekommer på takplåtar. |

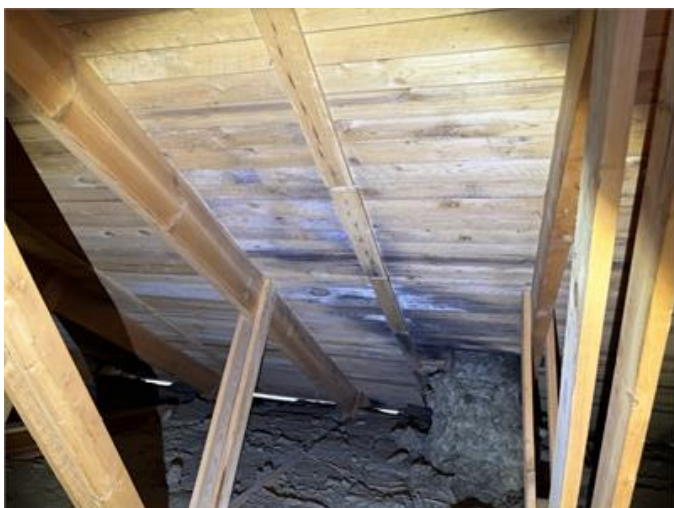
Pos 3

| Besiktningresultat | | | | | |
|---|---|---|---|---|---|
| Vind | | X | | | Mikrobiell påväxt förekommer i begränsad omfattning, vilket bör kontrolleras regelbundet så att skadorna inte förvärras. Se bild pos 3 |

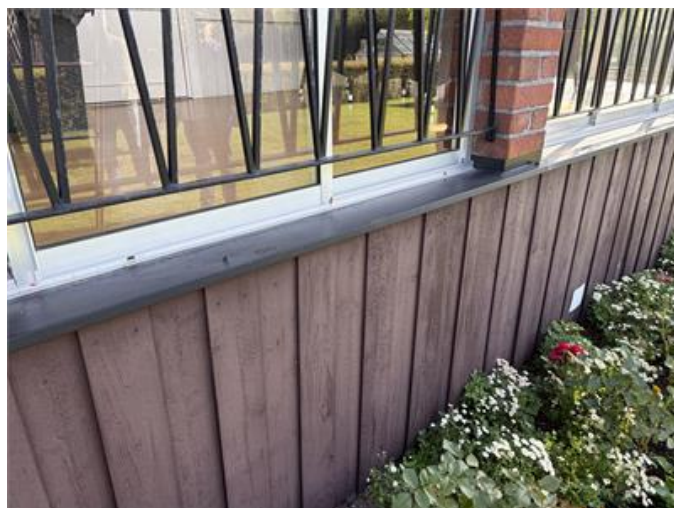
Pos 4.

| Besiktningresultat | | | | | |
|---|---|---|---|---|---|
| Altan | | X | | | Bakfall förekommer på plåtbeslag. Se bild pos 4. |
