# Besiktningsprotokoll

Anticimex Försäkringsbesiktning i samarbete med Fastighetsbyrån

| Fastighetsadress:<br>Erik Dahlbergsvägen 31 | |

| Besiktningsdatum:<br>2026-09-18 | Protokollnummer:<br>69936439 |

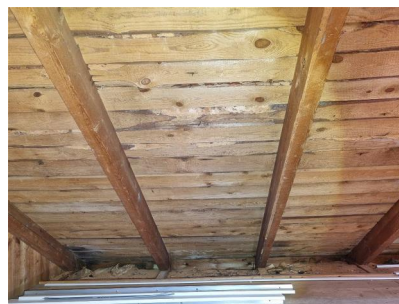
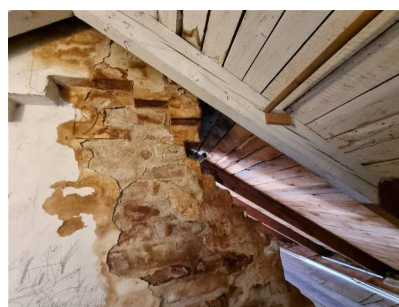
### Utvändigt / Vind

Mikrobiell påväxt samt fuktanvisningar finns på underlagstak och murstock (dessa noterades även vid besiktningen utförd 2022 och har inte förändrat).

Den upptäckta mikrobiella påväxten på underlagstaket kan vara ett tecken på att vinden tillförs fukt inifrån bostaden och/eller uteluften.

Vid kontroll av vinden uppmättes fuktvärden under kritisk fuktnivå för mikrobiell tillväxt och en normal lukt upplevdes.

Fuktkvoten i underlagstak/takbjälkar uppmättes vid besiktningstillfället till 7 % i underlagstak och takstolar (Gränsvärde 17%).

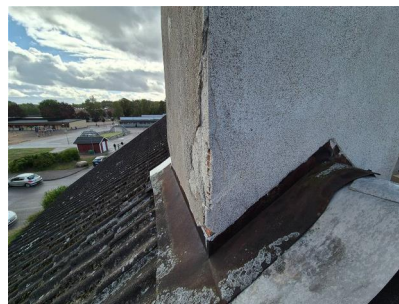
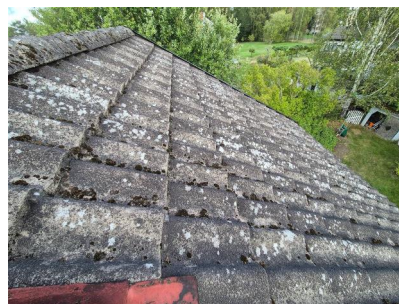
### Utvändigt / Tak

Yttertaket är äldre och viss mosspåväxt finns, jag noterade även att skorstenen saknar väderskydd och putssläpp förekommer.

Takpannor, plåtdetaljer och underlagspapp har enligt vår bedömning en begränsad livslängd. Eftersom husets taktäckning är äldre har det ett minskat motstånd mot vatteninträngning.

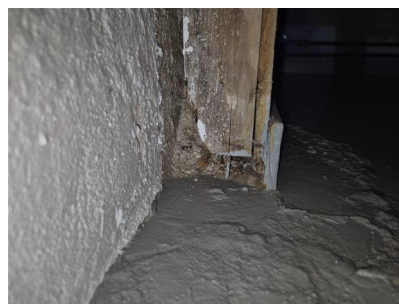
### Källarplan / Fd pannrum

Vid kontroll av konstruktion uppmättes fuktvärden över kritisk nivå för mikrobiell tillväxt.

Källargrundmurar med påreglade isolerade ytterväggar. Fuktkvoten uppmättes till 23 % i nederkant på väggregel och en avvikande lukt upplevdes vid golv/väggvinkel. Det finns risk för mikrobiell tillväxt om den relativa fuktigheten (RF) i den omgivande luften är över 75 %. I furuvirke motsvarar det en fuktkvot (FK) på 17 %.

Vi rekommenderar en fördjupad undersökning för att bedöma orsak och omfattning alternativt att man fortsätter att avlägsna de reglade konstruktionerna i källaren.

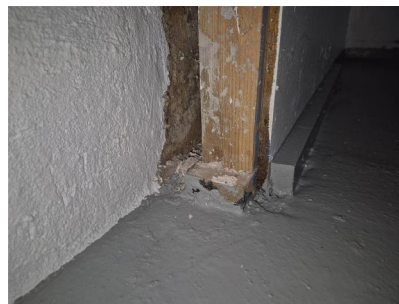
### Källarplan / Passage

Vid kontroll av konstruktion uppmättes fuktvärden under kritisk nivå för mikrobiell tillväxt och normal lukt upplevdes.

Källargrundmurar med påreglade isolerade ytterväggar. Fuktkvoten uppmättes till 15 % i väggregel och en normal lukt kunde kännas i golv/väggvinkel. Det finns risk för mikrobiell tillväxt om den relativa fuktigheten (RF) i den omgivande luften är över 75 %. I furuvirke motsvarar det en fuktkvot (FK) på 17 %.

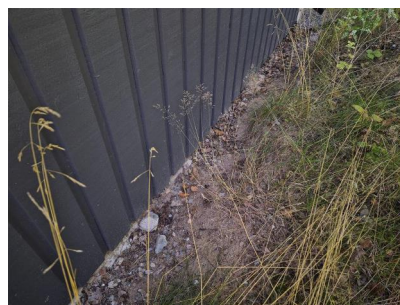
#### Utvändigt / Fasad

Avståndet mellan fasadbeklädnaden och marken är inte tillräckligt.

Eftersom fasadbeklädnaden avslutas för nära mark finns risk för att fukt från marken sugas upp i fasadpanelens nederkant. Detta kan orsaka fuktrelaterade skador i fasadbeklädnaden och bakomliggande konstruktioner.

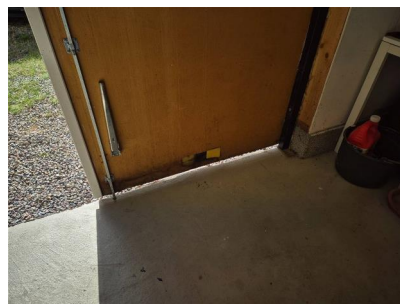
#### Utvändigt / Garageport

Glipor finns mellan portar och platta, ej helt färdigställt.

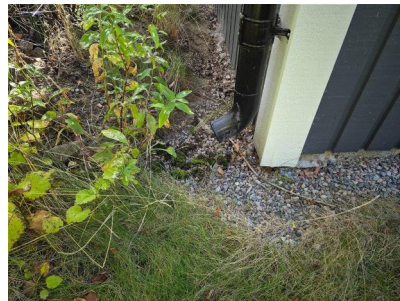
### Utvändigt / Hängrännor / Stuprör

Stuprör avslutas nära huset och hängränna svackar bitvis.

Stuprör som avslutas intill husliv (ovan mark) kan medföra en ökad fuktbelastning på grundmur/sockel med fuktrelaterade skador som följd.
