# Besiktningsprotokoll

Anticimex Försäkringsbesiktning i samarbete med Fastighetsbyrån

| Fastighetsadress:<br>Tjädergatan 20 | |

| Besiktningsdatum:<br>2026-09-23 | Protokollnummer:<br>69944056 |

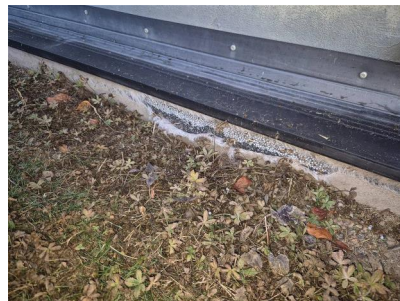
Utvändigt fuktskydd ligger oskyddat ovan mark.

Risk finns att det utvändiga fuktskyddet skadas och funktionen försämras.

Duken är skadad på en mindre yta mot baksidan.

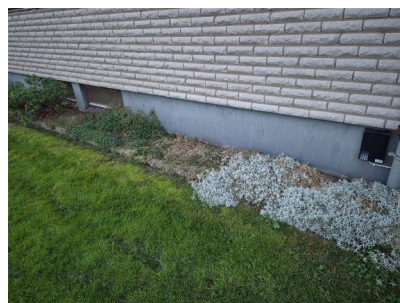
Mindre växtlighet finns mot hus på framsidan.

Området närmast huset rekommenderas att vara fritt från växtlighet.

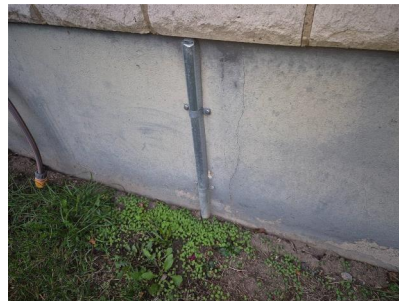
Mindre sprickor och färgsläpp finns i sockel enligt förväntan sett till husets ålder.

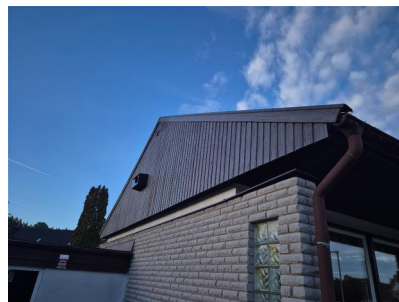
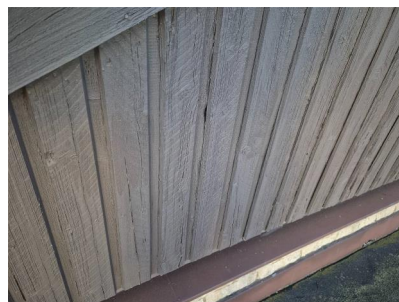
Fasadpanelen är i behov av målning/underhåll. Detta gäller främst gavel mot garage och baksida.

Panelen på gavel med garage kan med fördel bytas på grund av större torrsprickor.

Plåten på tegelvägg mot framsidan har släppt. Rekommenderas att montera fast.

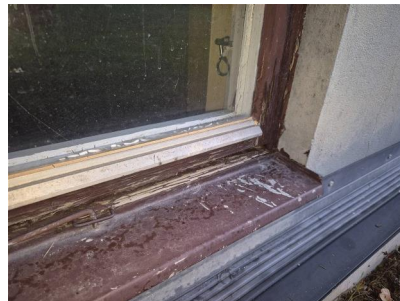
Källarfönster är i behov av målning/underhåll.

Fönsterbågar och fönsterkarmar där målningsbehov finns riskerar att få fukt- och rötskador på grund av sämre vattenavvisande förmåga.

För att öka livslängden på fönster rekommenderas målning och underhåll.

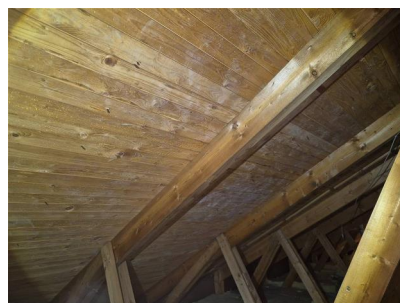
Vid kontroll av vinden uppmättes fuktvärden under kritisk fuktnivå för mikrobiell tillväxt.

Fuktkvoten i takbjälkar uppmättes till 8 %.

Risk för mikrobiell påväxt föreligger om fuktkvoten överstiger 17%.

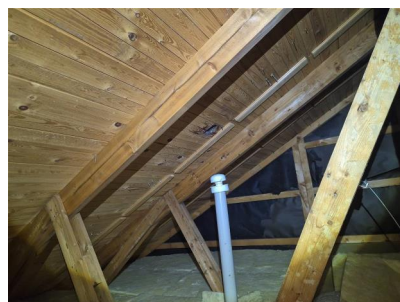
Mindre fuktrosor finns vid tidigare genomföring för avluftning. Nu sitter en vakuumventil.

Denna kan med fördel hållas under uppsikt.

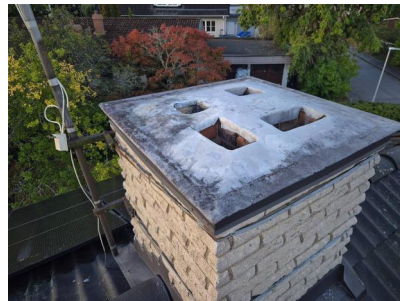
Skorstenen saknar väderskydd.

Väderskydd kan monteras för att skydda mot nederbörd som annars kan orsaka fuktskador och frostsprängning i skorstenen/ murstocken.

Vi rekommenderar att du kontaktar en plåtslagare för att ta reda på hur och om ett väderskydd ska monteras.

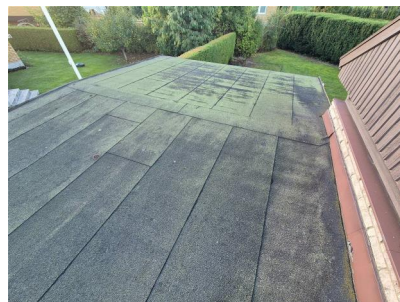
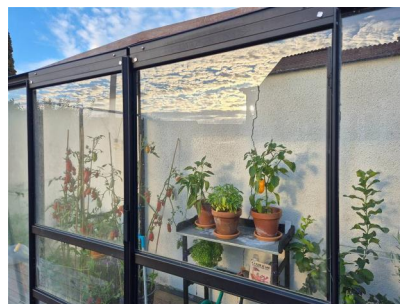
Takpappen är äldre.

Tätskiktet på ett platt/låglutande tak har enligt vår bedömning en begränsad livslängd. Eftersom takpappen är äldre har det ett minskat motstånd mot vattengenomträngning. Detta i sin tur kan leda till att takkonstruktionen drabbas av fuktskador.

Pappen är endast limmad mot plåt i kanterna. Detta ökar risken för vatteninträngning.

Större genomgående sättningsspricka finns mot grannen. Det finns också sprickor till höger om garageport. Spricka och putssläpp finns också mellan hus och garage på baksidan samt mellan dörr och fönster.

- Taksarg i behov av målning/underhåll.
- Dörr på baksidan i behov av renovering eller att bytas ut. Dörren saknar tröskelbleck.

Jag rekommenderar att planera för byte av papp.

Jag rekommenderar kontakt med murare för kontroll.

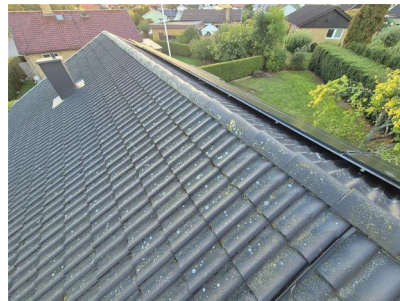
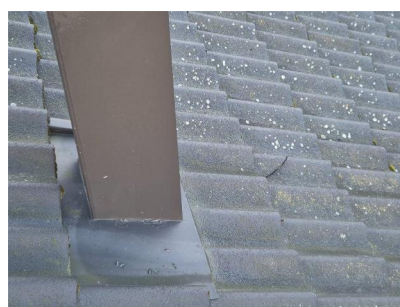
Yttertakets är från byggåret. Takpannorna har tvättats och behandlats, vilket bidrar till att förlänga deras livslängd. En sprucken takpanna noterades och rekommenderas att bytas för att bibehålla takets funktion och skydd.

Yttertaket är äldre.

Takpannor, plåtdetaljer och underlagspapp har enligt vår bedömning en begränsad livslängd. Eftersom husets taktäckning är äldre har det ett minskat motstånd mot vatteninträngning. Detta i sin tur kan leda till fuktskador på träläkt och vidare ned i underliggande konstruktioner.

Takpannorna är tvättade och målade vilket förlänger dess livslängd.

- En takpanna är sprucken under ventilationshuv på framsidan. Rekommenderas att bytas ut.
- Mindre mängd mossor börjar att komma på takpannor.

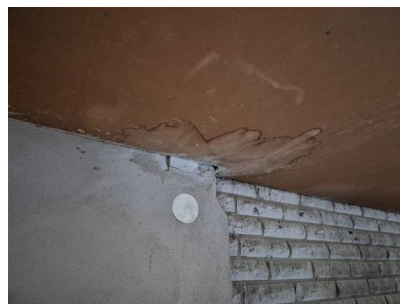
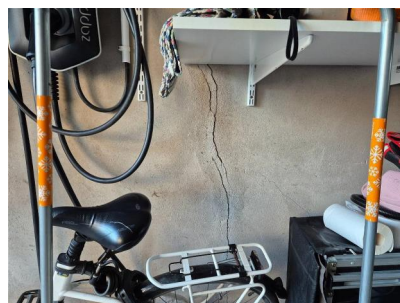
Gjutjärnsbrunnen är rostangripen.

Fuktrosor finns ovanför källartrapp i innertak. Ingen förhöjd indikation av fukt vid besiktningstillfället.

Genomgående spricka mot grannen. Se notering utvändigt.

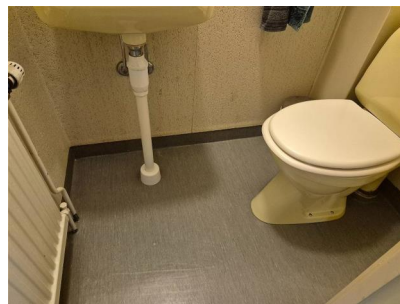
Fuktindikering i utrymmet gav inga förhöjda fuktindikationer.

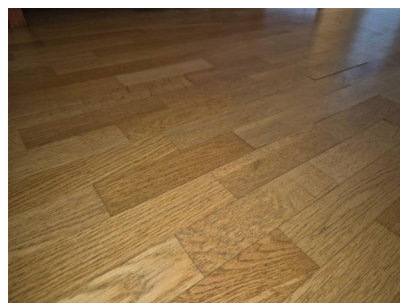
Mindre resning i golvet.

Ingen förhöjd indikation av fukt.

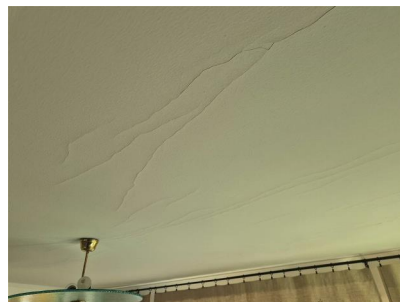
Mindre torrsprickor i spännpappstak.

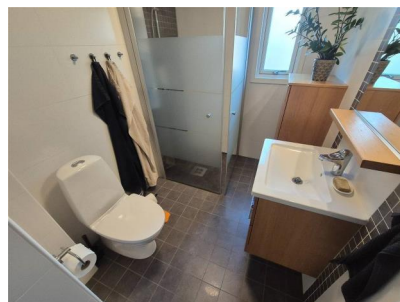
Normala fuktvärden indikerades mot klinker/kakel.

En viss fukt tränger alltid in bakom kakel/klinker via fogarna, detta är helt normalt och innebär inte att tätskiktet/ våtrumsisoleringen under kaklet/klinkern är bristfälligt eller ur funktion.

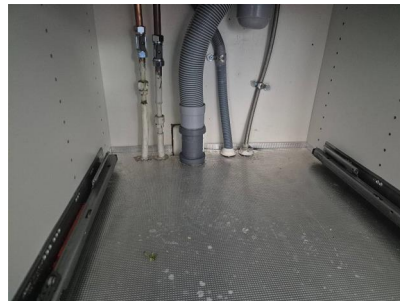
Otäta genomföringar finns i diskbänksskåp.

När fuktskyddet inte är helt tätt är det svårt att upptäcka läckage från rörledningar. Vatten kan då tränga in i omkringliggande konstruktioner och orsaka fuktskador.

För att upptäcka eventuella läckage, täta i skåpet.

Ett vattenlarm kan med fördel monteras för att lättare upptäcka eventuella läckage.

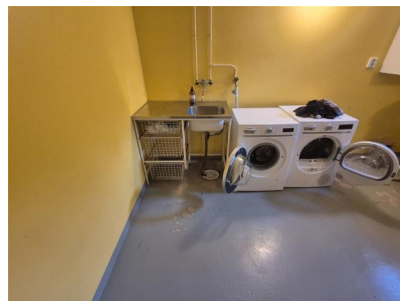
Gjutjärnsbrunnen är rostangripen.

Det finns risk att golvbrunnen rostar sönder med fuktskador som följd.

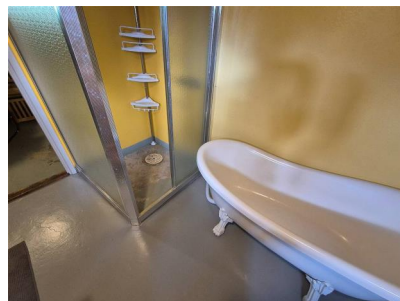
Gjutjärnsbrunnen är rostangripen.

Det finns risk att golvbrunnen rostar sönder med fuktskador som följd.

Färgsläpp finns på målad betong i dusch.

Jag rekommenderar att en duschkabin installeras.

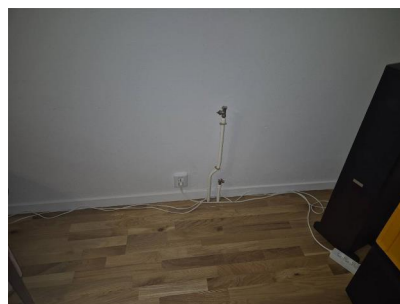
Element mot gatan är demonterat.
