**Fastighetsuppgifter**

Vikhult 1:13

Vikhult 37

| Uppdragsnummer | O33899 |

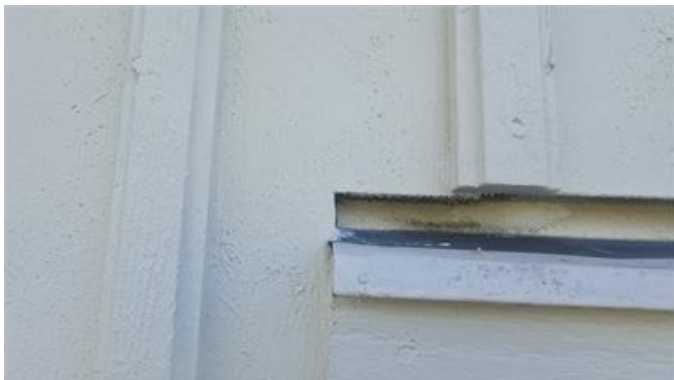
| Besiktningsresultat | | | | | |
|---|---|---|---|---|---|
| Fönster/dörrar | | | X | | Otätheter förekommer kring delar av över- och underbleck fönster. Tröskel till ytterdörr mot sovrum 2 är rötskadad. Se kommentar/riskanalys. |

Exempelbild, otätheter kring bleck, fönster.

Plåtdetaljer skall hindra fukt att tränga in i angränsande konstruktioner. När plåtdetaljerna är otäta/bristfälliga finns det en risk att vatten kan tränga in och orsaka skador som påverkar fastigheten och inomhusmiljön negativt.

Det rekommenderas vidare att byta ut den rötskadade tröskeln och kontrollera kringliggande konstruktioner för eventuella följdskador.

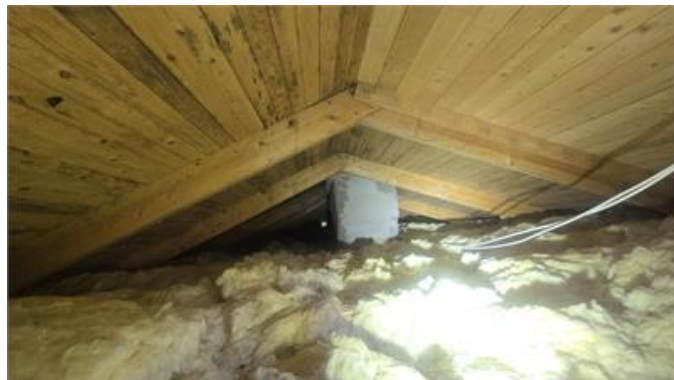
| Besiktningsresultat | | | | | |
|---|---|---|---|---|---|
| Vind | | | | X | Nockvind över äldre del är endast besiktad ifrån luckan då landgångar över isolering inte finns. Från luckan noterades mikrobiell påväxt på underlagstaket. Se kommentar/riskanalys. |

Översiktsbild, del avnockvind, äldre del. Vy från luckan.

När det finns brister i tätningen mellan ett kallt och ett varmt utrymme finns det en risk att relativt varm och fuktig luft kommer ut från det varma utrymmet till det angränsande kalla utrymmet och träffar en kall yta och kondenserar. Missfärgning på yttertakskonstruktionen är en indikering på att inneluften har kommit ut i vinden så att ett gynnsamt klimat för en mikrobiell tillväxt har uppstått. Det kan vara en indikering på att ventilationen inomhus är undermålig. Får detta fortgå finns det en risk att man kan få skador på konstruktioner som i en förlängning påverkar byggnaden och inomhusmiljön negativt.

Observera att begränsad besiktning av utförd då landgångar inte finns. Det rekommenderas att montera landgångar för att möjliggöra och utföra en kompletterade besiktning av utrymmet i sin helhet.

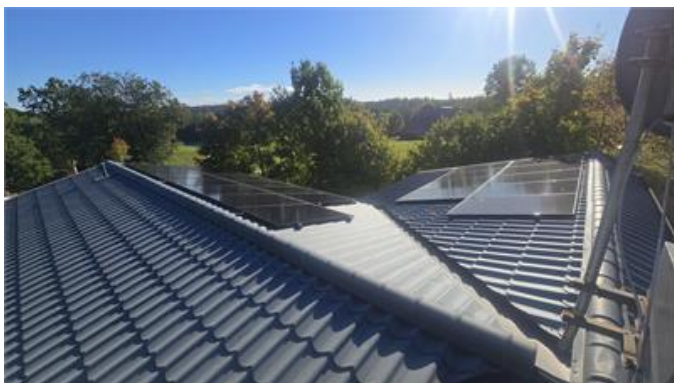
| Besiktningsresultat | | | | | |
|---|---|---|---|---|---|
| Tak | X | | | | Yttertaket är kontrollerat från uppställd stege mot glidskydd samt taksteg. Inget att notera. |

Översiktsbild, del av tak.

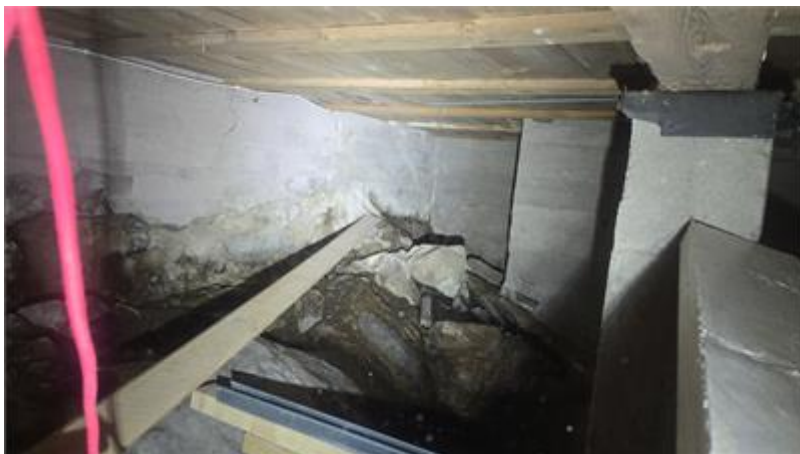
Fritt vatten förekommer på mark/berg. En avvikande lukt upplevdes i utrymmena. En skada noterades i väggkonstruktion i utrymme tank till f.d mulltoa. Mikrobiell påväxt förekommer på blindbotten och rötskyddsbehandlat virke har noterats i delar av konstruktionen. Stickprovsmässig fuktkvotsmätning utfördes med värden mellan 18-20%FK, vilket är över gränsvärdet för mikrobiell tillväxt som brukar anges till ca 17%FK.

Utifrån erfarenhet betraktas krypgrunder som riskkonstruktioner. På grund av förhöjd fuktstatus- dels orsakad av fuktvandring från marken och dels orsakad av uteluft som släpps in i grunden främst under den varma tiden av året – kan följdsador med negativ inverkan på såväl byggnaden som inomhusmiljön uppstå i utrymmet och angränsande konstruktioner (t.ex. överliggande bjälklag och uppreglad golvkonstruktion). Notera att stickprovsmässig undersökning är utförd samt att mätvärden normalt sett kan variera över årstiderna. För att säkert fastställa konstruktionens kondition och fuktstatus samt fastställa orsak och omfattning av de förhöjda fuktvärden och avvikande lukt som noterades måste en mer omfattande undersökning utföras.
