# Besiktningsprotokoll

Anticimex Försäkringsbesiktning i samarbete med Fastighetsbyrån

| Fastighetsadress:<br>Lugnets Väg 11 | |

| Besiktningsdatum:<br>2026-09-21 | Protokollnummer:<br>69896367 |

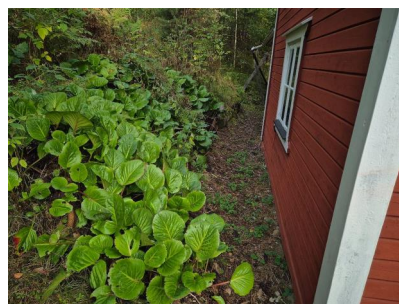
Marken lutar mot huset.

Detta innebär en ökad fuktbelastning mot grunden vilket i sin tur kan orsaka fuktskador i huset.

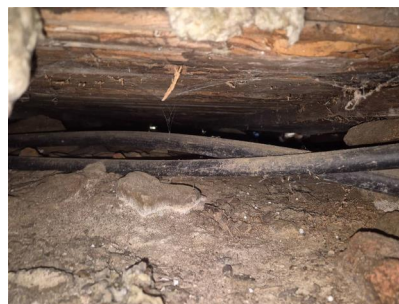
Torpargrunden är ej besiktningsbar på grund av låg höjd.

Torpargrunder med bjälklag av organiskt material har ofta fuktskador på grund av naturlig fuktpåverkan. Detta kan resultera i mikrobiella skador (angrepp av mikroorganismer) och, i värsta fall, rötskador. Mikrobiell lukt kan då spridas till boendemiljön.

Fuktkvoten i blindbotten intill öppning uppmättes till 19%.  
Risk för mikrobiell påväxt föreligger om fuktkvoten överstiger 17%.

Vi rekommenderar en fördjupad undersökning för att ta reda på om skador finns och bedöma orsak och omfattning.

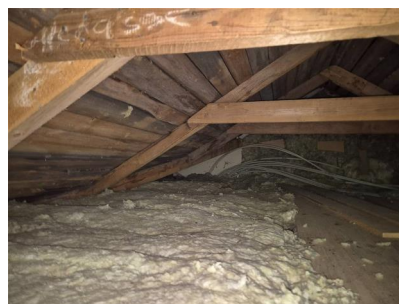
På vinden ovan hygienutrymmet noteras mindre mikrobiell påväxt på underlagstaket.

Vid kontroll av vinden uppmättes fuktvärden under kritisk fuktnivå för mikrobiell tillväxt.

Fuktkvoten i underlagstak uppmättes till 11%.

Risk för mikrobiell tillväxt föreligger om fuktkvoten överstiger 17 %.

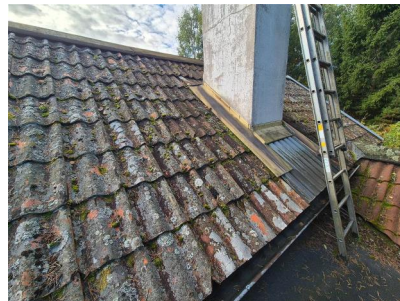
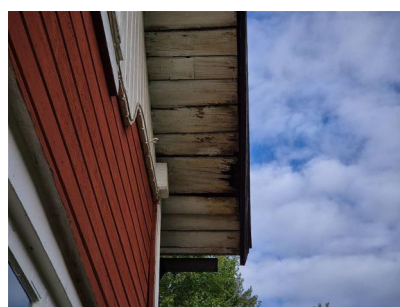
Yttertaket är äldre och i behov av renovering.  
Rötskador noteras i takutsprång.

Tak besiktat från stège, murstock och verandatak.

Taket är äldre och har passerat tiden för sin tekniska livslängd.  
Renovering av yttertaket rekommenderas. Kontakta en takentreprenör för en renovering. I samband med renoveringen bör omkringliggande konstruktioner kontrolleras för att upptäcka eventuella följdskador.

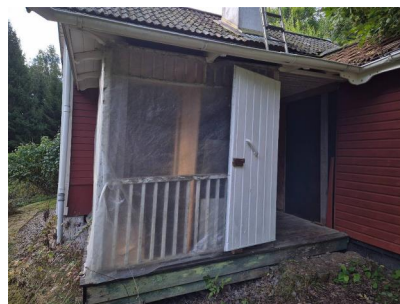
Veranda som numera används som vedförråd är i behov av renovering.

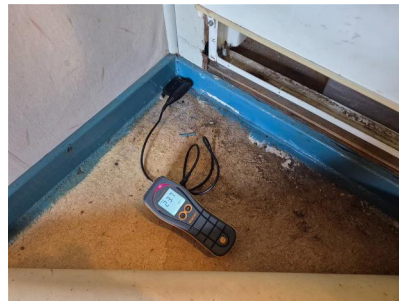
Golvet i utrymmet sviktat/mjukt vid belastning lokalt.

Vid fuktkontroll uppmättes fuktvärden över kritisk fuktnivå för mikrobiell tillväxt.

Fuktkvoten kvoten uppmättes till 24%.

Risk för mikrobiell tillväxt föreligger om fuktkvoten överstiger 17 %.

Enligt anhöriga har kyl/frys läckt en längre tid.

Vi rekommenderar en fördjupad undersökning för att bedöma orsak och omfattning.

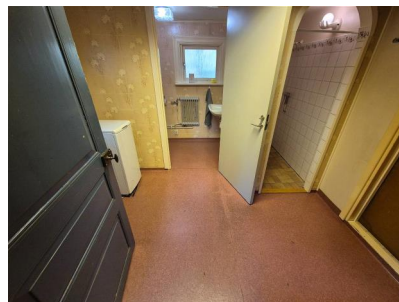
Våtrummet har äldre yt-/tätskikt.

Utrymmet är äldre och har passerat tiden för sin tekniska livslängd.

- Rörgenomföringar finns i duschzon vägg.
- Äldre gjutjärnsbrunnar.
- Otäta mattskarvar.
- Bristfällig frånluftsventilation, en mindre tallriksventil finns ovan torrcloset.

Fuktindikering i utrymmet gav inga förhöjda fuktindikationer.

Renovering av utrymmet rekommenderas. Kontakta en behörig våtrumsentreprenör för en renovering. I samband med renoveringen bör omkringliggande konstruktioner kontrolleras för att upptäcka eventuella följdskador.

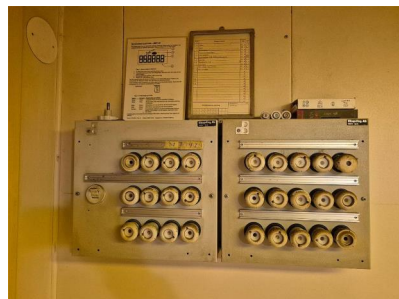
Jordfelsbrytare finns ej.

Det finns inget krav att hus byggda före år 2000 ska ha jordfelsbrytare. Jordfelsbrytaren minskar dock risken för personsador och brand orsakade av elanläggningen.

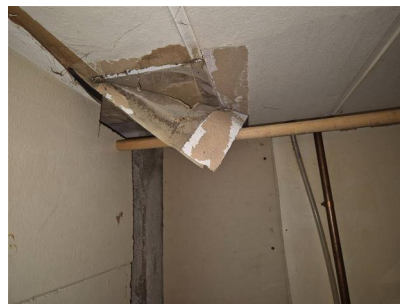
Okänd lagning av innertak.

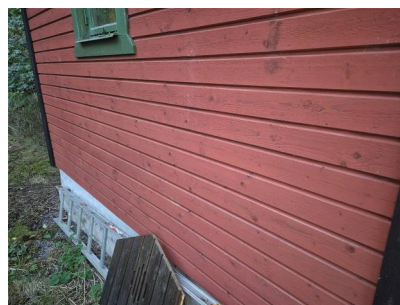
Fasadpanelen är i kommande behov av målning/underhåll.

Fasadbeklädnad och träkonstruktioner där målningsbehov finns riskerar att få fukt- och rötskador på grund av sämre vattenavvisande förmåga. För att öka livslängden på fasadbeklädnaden rekommenderas målning och underhåll.

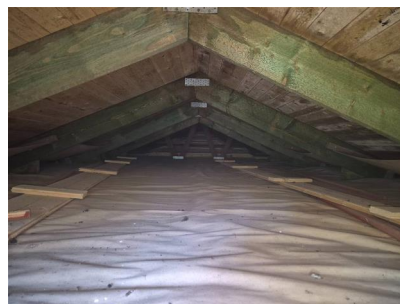
På vinden noteras mindre mikrobiell påväxt på underlagstaket.

Vid kontroll av vinden uppmättes fuktvärden under kritisk fuktnivå för mikrobiell tillväxt.

Fuktkvoten i underlagstak uppmättes till 11%.

Risk för mikrobiell tillväxt föreligger om fuktkvoten överstiger 17 %.

Rötskyddsbehandlat virke noteras.

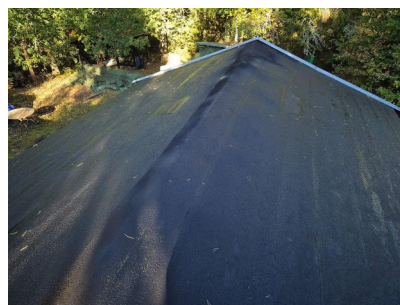
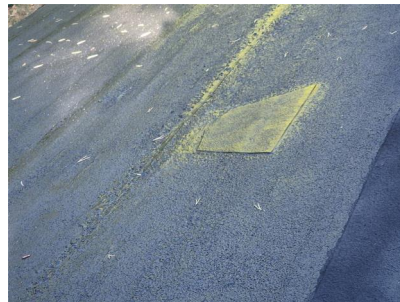
Takpappen är äldre.

Papptak har enligt vår bedömning en begränsad livslängd. Eftersom takpappen är äldre har det ett minskat motstånd mot vattenomträngning. Detta i sin tur kan leda till att takkonstruktionen drabbas av fuktskador.

Lagningar noteras.

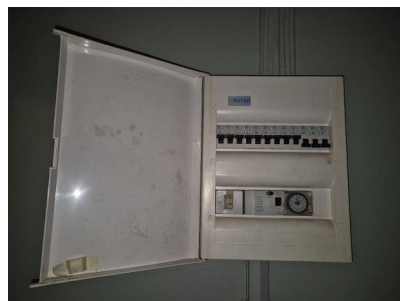
El-centralen har jordfelsbrytare.

Gruppförteckning saknas.
