# Besiktningsprotokoll

Anticimex Försäkringsbesiktning i samarbete med Fastighetsbyrån

| Fastighetsbeteckning:<br>Sördal 1:64 | |

| Besiktningsdatum:<br>2026-09-22 | Protokollnummer:<br>69944489 |

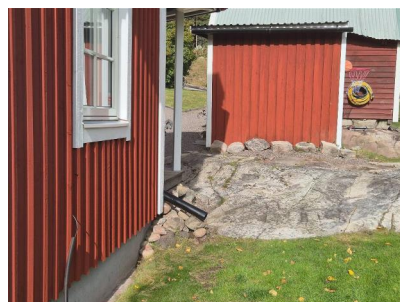
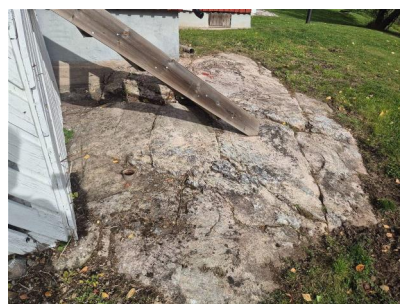
Berg i dagen på tomten och viss marklutning mot huset.

Detta kan innebära en högre fuktbelastning mot grundläggningen.

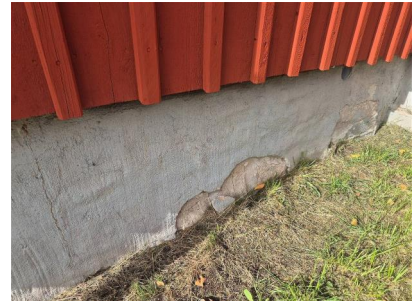
Lokala sprickor och putssläpp finns.

Se muntliga upplysningar.

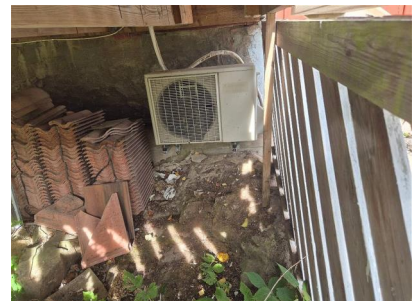
Kondensvatten från luftvärmepumpens utedel leds inte bort från husgrunden.

Detta medför ökad risk för att vatten tränger in i anslutande konstruktioner. Notera att utedelen sitter belägen på husets "lågpunkt" med marklutning från huset.

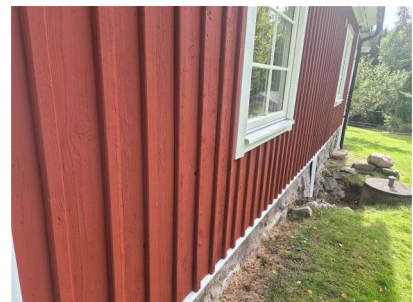
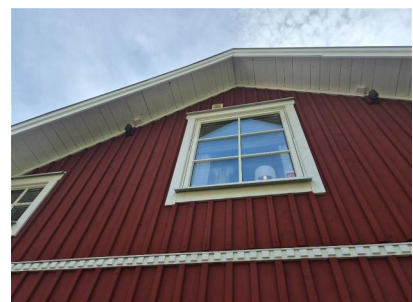
Vissa torrsprickor finns.

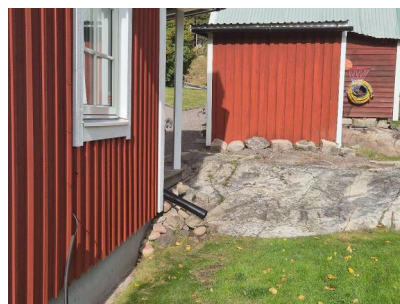
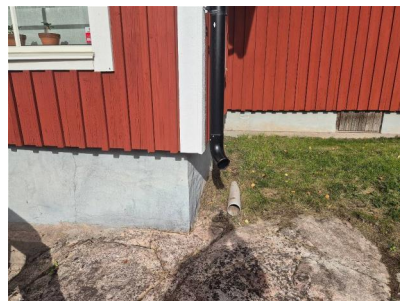
Stuprör är inte anslutna till markledning/dagvatten.

Rör finns för att leda bort vatten från huset.

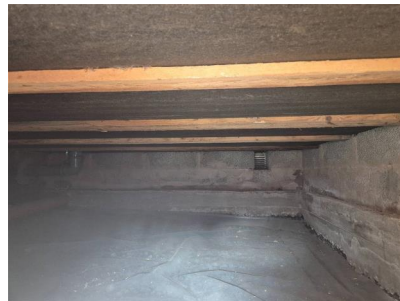
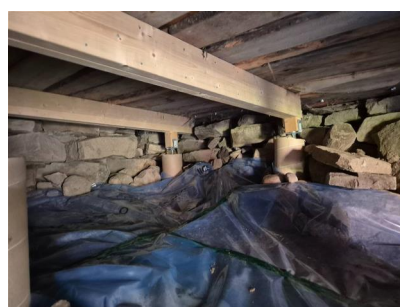
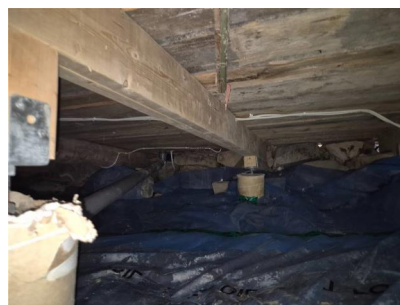
Naturstensgrundmur.

Mellan grundmur och bjälklag finns papp/syllskydd.

Bärlinor är utbytta och monterade på balksko mot gjutna betongplintar.

Bjälklag består av: blindbottenbrädor-trossbottenbrädor-blandat isoleringsmaterial-golvreglar.

Fuktkvoter uppmättes i bjälklag till mellan 15-17%

Risk för mikrobiell tillväxt sker vid en relativ fuktighet vid 75% vilket motsvarar 17% fuktkvot i furuvirke.

Observera att marken nyligen täckts med ångspärr och miljön har ej acklimatiserats sedan åtgärd utfördes.

I del under entré består blindbotten av asfboardskiva och äldre pumpprop finns installerad.

Uteluftsventilerade torpar- & krypgrunder med bjälklag av organiskt material har ofta fuktskador på grund av naturlig fuktpåverkan. Detta kan resultera i mikrobiella skador (angrepp av mikroorganismer) och, i värsta fall, rötskador. Mikrobiell lukt kan då spridas till boendemiljön.

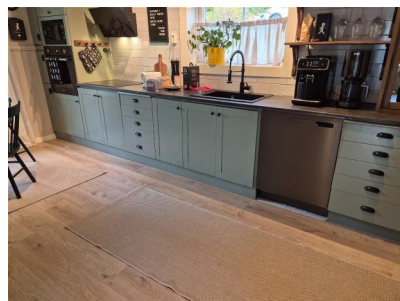
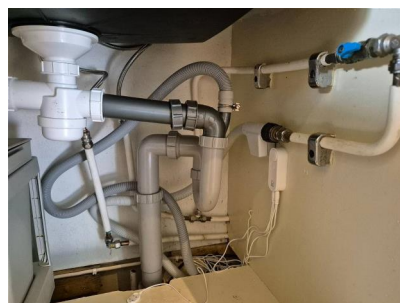
Droppskydd finns ej i diskbänksskåp och avloppsslangen till diskmaskinen är ej förankrad med upphängningsbygel (läckagelarm finns)

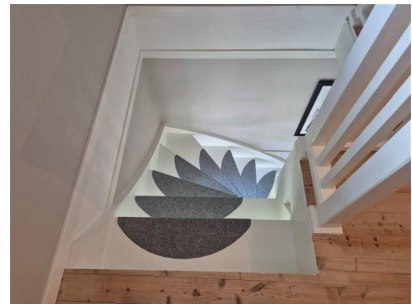
Ledstång finns ej i trappan

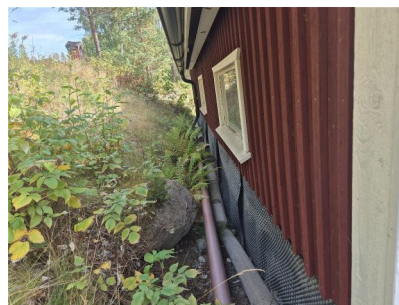
Utvändiga fuktskyddet på del mot intilliggande väg/höjd ligger något högt och oskyddat mot väder/vind/åverkan.

Om möjligt kan nivån ökas så platon-mattan skyddas.

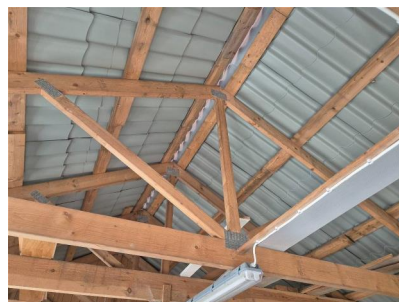
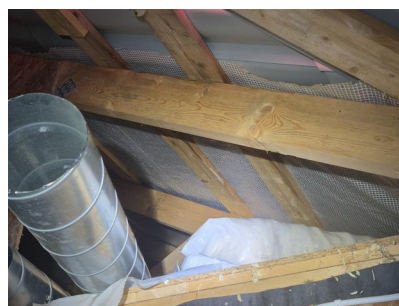
Underlagstak/kondensskydd saknas på garage samt förrådsdel

Kondensvatten kan droppa ned och påverka delar i under-och intilliggande konstruktioner. Eftersom ett kondensskydd även leder bort vatten från smärre läckage, vid spikhål, skarvar och dylikt, ställs större krav på yttertaketets täthet om kondensskydd saknas. När kondensskydd saknas finns en ökad risk för fuktskador i de omkringliggande konstruktionerna.

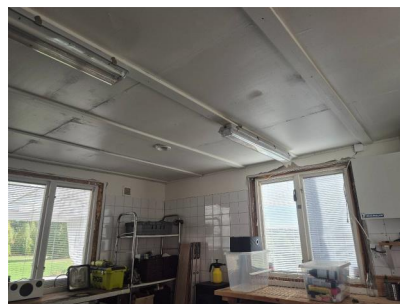
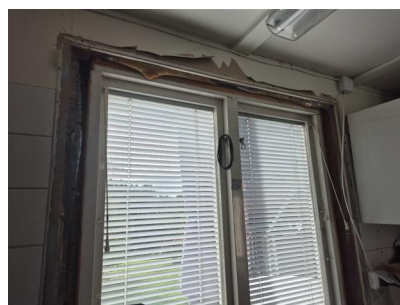
Ej färdigställt runt fönster.
