# Besiktningsprotokoll

Anticimex Försäkringsbesiktning i samarbete med Fastighetsbyrån

| Fastighetsbeteckning:<br>Formningen 4 | |
| Fastighetsadress:<br>Formvägen 1 | |

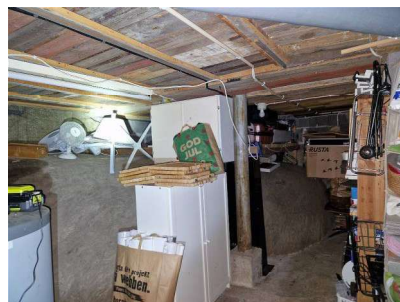
Vid kontroll av konstruktionen i krypgrund uppmättes fuktvärden under kritisk fuktnivå för mikrobiell tillväxt och normal lukt upplevdes. Missfärgning mot blindbotten finns sedan byggnation pga varierande fukttillskott i utrymmet under åren som gått. Organiskt material finns i utrymmet och bör avlägsnas.

Golvbjälklaget ovan den uteluftsventilerade krypgrunden riskerar att drabbas av fuktskador och doft på grund av naturlig fuktpåverkan. Detta kan i sin tur leda till mikrobiella skador (angrepp av mikroorganismer) som kan leda till att mikrobiell lukt sprids till boendemiljön. Fuktkvoten uppmättes till 13%.

Del av grunden är ej besiktningsbar på grund av låg höjd samt saker i utrymmet.

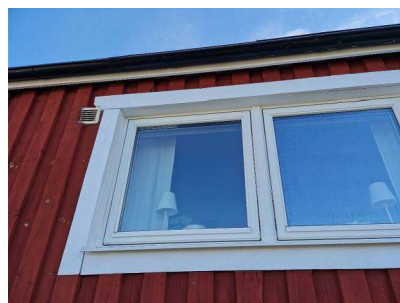
Överbleck saknas ovan fönster.

Avsaknad av bleck ovanför fönster medför en ökad risk för att vatten kan rinna in och orsaka fuktrelaterade skador i omkringliggande konstruktioner.

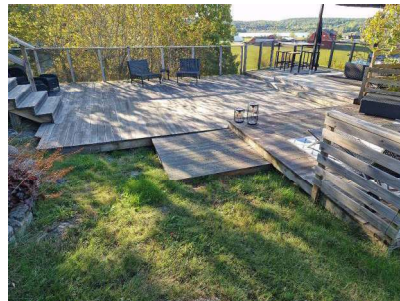
Altan och träkonstruktioner där markkontakt och målningsbehov finns riskerar att få fukt- och rötskador på grund av sämre vattenavvisande förmåga.

Vi rekommenderar att du utför målning/underhåll av altan löpande.

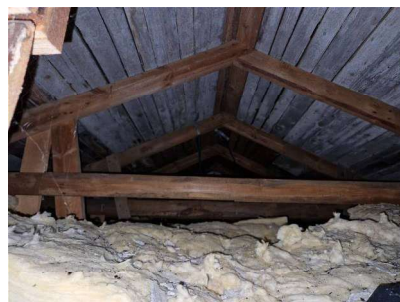
Vinden är tilläggsisolerad.

Eftersom vindsbjälklaget tilläggsisolerats så kommer klimatet på vindsutrymmet att ändras, främst vintertid. Detta i sin tur kan leda till uppfuktning av underlagstakets insida vilket kan resultera i mikrobiella skador (angrepp av mikroorganismer).

Vid kontroll av vinden har fuktvärden under kritisk fuktnivå för mikrobiell tillväxt uppmätts, dock finns mikrobiell påväxt på underlagstak.

Fuktkvoten i underlagstak/takbjälkar uppmättes till 9-10 %.

Den upptäckta mikrobiella påväxten på underlagstaket är ett tecken på att vinden har tillförts eller tillförs fukt inifrån bostaden. Observera att besiktning av bostadens ventilationssystem inte har ingått i uppdraget.

För att komma tillrätta med detta kan fukttillförseln inifrån bostaden behöva minskas. Det kan göras genom att ventilationen i bostaden förbättras samt att eventuella otätheter i vindsbjälklaget (tak-/väggvinklar, taklucka med mera) tätas. Läs Anticimex faktablad om uppvärmda vindsutrymmen för tips och råd.
