**Fastighetsuppgifter**

Fastighetsbeteckning  
Västra Hedemora 2:38  
Adress  
Skogalundsvägen 7  
63536 Ärla

| Uppdragsnummer | A38371 |
| Besiktningsdatum | 2026-09-22 |

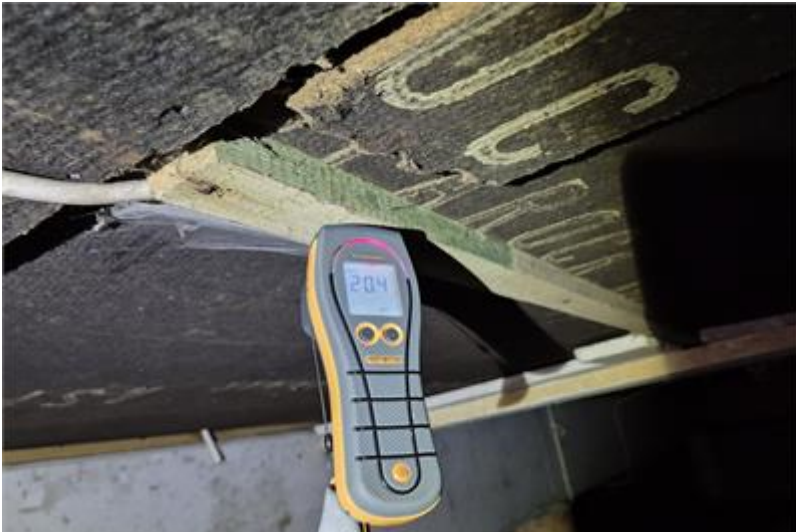
| Besiktningsresultat | | | | | |
|---|---|---|---|---|---|
| Krypgrund | | | X | | - Grundens utformning betecknas som en riskkonstruktion, se därför kommentar/ riskanalys samt bilaga.<br>- Träskyddsbehandlat virke förekommer, avvikande lukt noterades i krypgrunden.<br>- Missfärgningar/fuktfläckar noterades i blindbotten, vid fuktindikering av missfärgningarna noterades inga förhöjda fuktvärden. |

| Byggnadsdel | Krypgrund |
| Konstruktionsdel | Blindbotten |

Det kritiska gränsvärdet för mikrobiell tillväxt brukar anges till ca 15-17% fuktkvot (FK).

FK uppmättes till 20%.

Notera att stickprovsmässig undersökning är utförd samt att mätvärden normalt sett kan variera över årstiderna. För att säkert fastställa konstruktionens kondition och fuktstatus måste en mer omfattande undersökning utföras.
