**Fastighetsuppgifter**

Må 2:151

Fjärås Eneväg 3

## Bilaga 1 för kontroll av valda konstruktioner

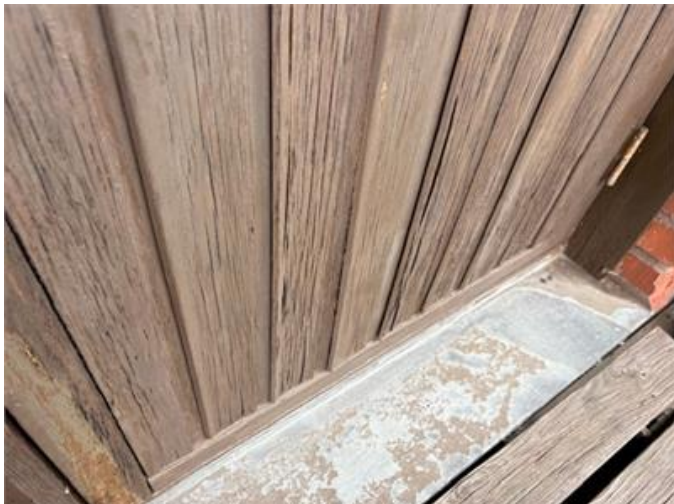
| Besiktningsresultat | | | | | |
|---|---|---|---|---|---|
| Fönster/Dörrar | | X | | | Fönster/dörrar/plåtdetaljer är i behov av målning/underhåll. Torrspäckor/formförändringar noterades i vissa fönster/dörrar. Äldre isolerkassetter förekommer, där vissa är anlöpta. Se kommentar/riskanalys. Bild 1 |

- Om det finns brister i underhållet av fönster/dörrar finns det en risk att man kan få skador i det organiska materialet.  
- Isolerkassetter kan med tiden tappa sin täthet och ge upphov till missfärgningar mellan fönsterrutorna.

Bilden visar exempel på dörr där torrsprickor/formförändringar förekommer.

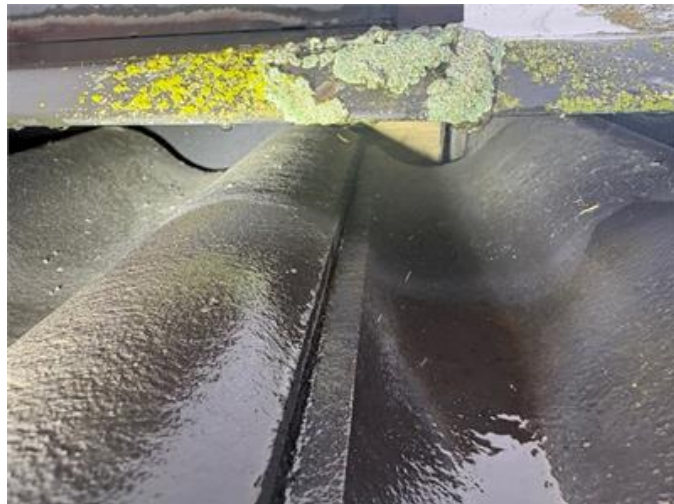
| Besiktningsresultat | | | | | |
|---|---|---|---|---|---|
| | | | X | | Plåtdetaljer är i behov av underhåll. Otätheter/brister noterades vid/med plåtdetaljer/takgenomföringar, kontakta en fackman för vidare kontroll/åtgärd. Se kommentar/riskanalys. Bild 2 & 3 (Taket är besiktigt ifrån tak- säkerheten/stege vid takfoten p.g.a. halt underlag på taket). |

- Om det förekommer otätheter/brister i taktäckningen kan det ha ett minskat motstånd mot vatteninträngning. Detta i sin tur kan leda till fuktskador som kan påverka byggnaden negativt.

Bilden visar skorsten där otätheter/brister förekommer/underbeslag saknas.

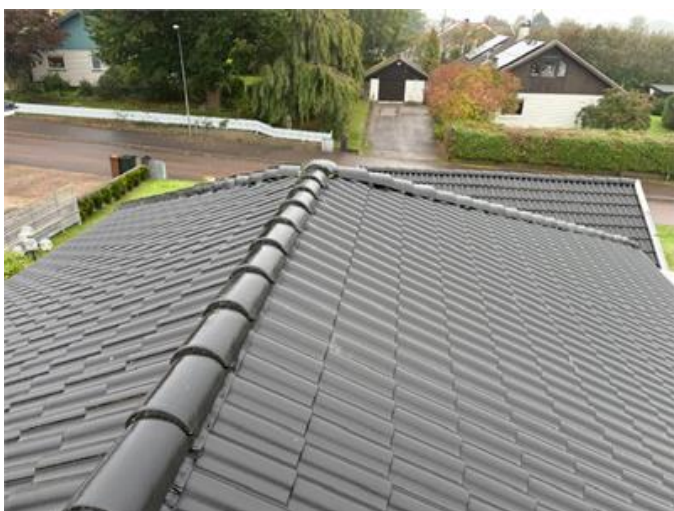
| Besiktningsresultat | | | | | |
|---|---|---|---|---|---|
| Tak | | X | | | Nedersta pannraden ligger an mot underlagspappen/fotplåt finns ej. Ströläkten består av en tunnare typ. |

Bilden visar vy av tak.

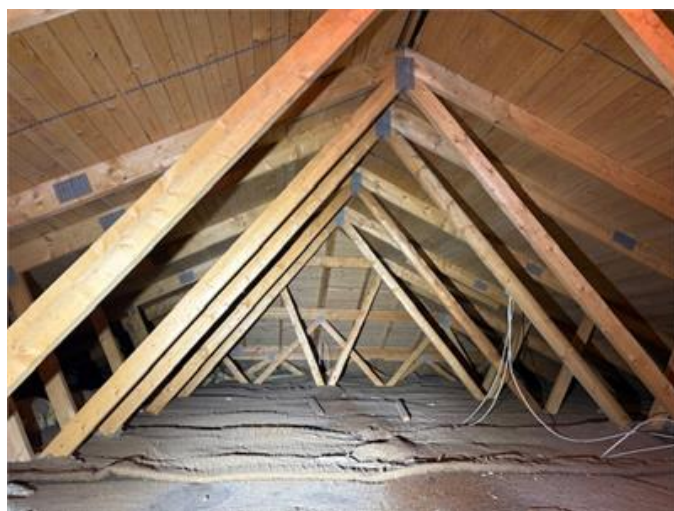
| Besiktningresultat | | | | | |
|---|---|---|---|---|---|
| Vind | | X | | | Mikrobiell påväxt/enstaka missfärgningar förekommer i utrymmet, se kommentar/riskanalys. Bild 4 (Vinden är besiktigad ifrån luckan p.g.a. avsaknad av landgång i utrymmet). |

- Om det finns brister i tätningen mellan ett kallt och ett varmt utrymme finns det en risk att relativt varm och fuktig luft läcker ut från det varma utrymmet till det angränsande kalla utrymmet och träffar en kall yta och kondenserar. Missfärgningar kan vara en indikering på att inneluften har läckt ut på vinden så att ett gynnsamt klimat för mikrobiell tillväxt har uppstått. Det kan vara en indikering på att ventilationen inomhus är undermålig. För detta fortgå finns det en risk att man kan få skador på konstruktioner som i en förlängning påverkar byggnaden negativt.  
- Konturerna på missfärgningarna i underlagstaket kan t.ex. ritas in för att få en bättre kontroll över missfärgningarna, skulle de öka i omfattning bör kontakt tas med en fackman för vidare kontroll/åtgärd (se även rubrik Tak (plåtdetaljer/takgenomföringar)).

Bilden visar vy av vind.

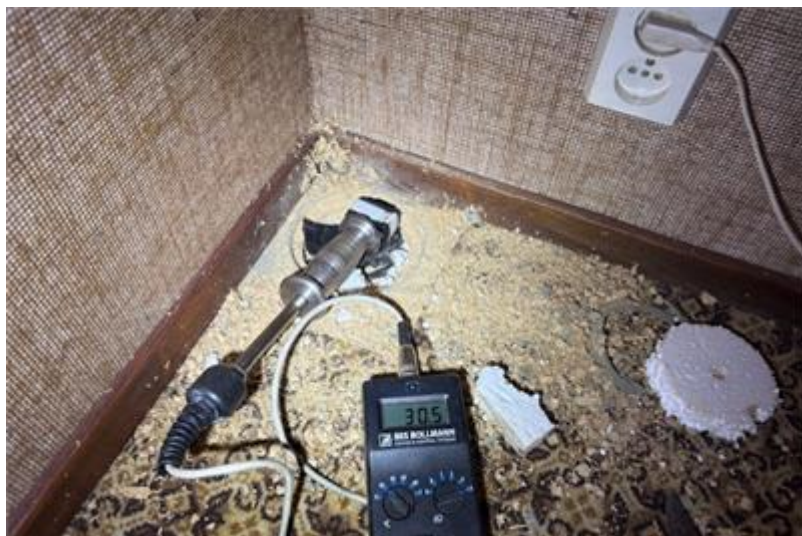
Det kritiska gränsvärdet för mikrobiell tillväxt är ca 17% fuktkvot i trä och för rötskador/svamp ca 28% fuktkvot i trä.

Vid kontroll av konstruktion mättes fuktkvoter stickprovsvis i ovankant golvkonstruktionen i allrummet till ca 22% fuktkvot samt i en påreglad yttervägg genom ett provhål i golvet i allrummet till över 28% fuktkvot. En avvikande lukt kunde kännas i utrymmet. Sprickor/materialsläpp samt missfärgningar noterades i vissa väggar.

Det rekommenderas att denna besiktning kompletteras med en fördjupad undersökning för att utreda orsaken till samt omfattningen av de fuktrelaterade skadorna/bristerna.
