# Besiktningsprotokoll

Anticimex Försäkringsbesiktning i samarbete med Fastighetsbyrån

| Fastighetsadress:<br>Digernäs 824 | |

| Besiktningsdatum:<br>2026-09-23 | Protokollnummer:<br>69932397 |

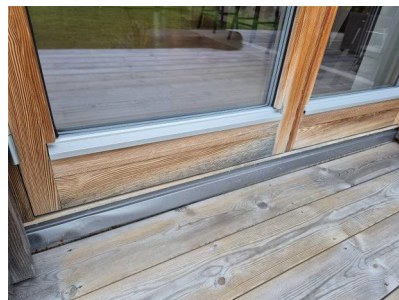
Dörr är i behov av underhåll.

För att öka livslängden på dörr rekommenderas underhåll.

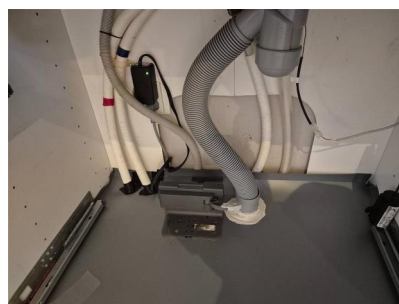
Våtsäkert utförande saknas i bakkant på diskbänkskåp. Vattenlarm finns.

Utan tätt fuktskydd är det svårt att upptäcka läckage från rörledningar. Vatten kan då tränga in i omkringliggande konstruktioner och orsaka fuktskador.

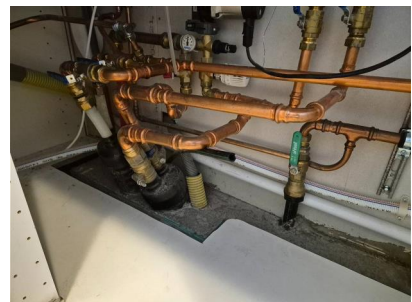
På uppgjuten klack saknas tätskikt med uppvik på vägg.

Vid eventuellt läckage finns risk för skada på vägg.
