# Besiktningsprotokoll

Anticimex Försäkringsbesiktning i samarbete med Fastighetsbyrån

| Fastighetsadress:<br>Projektilvägen 4 | |

| Besiktningsdatum:<br>2026-09-22 | Protokollnummer:<br>69947029 |

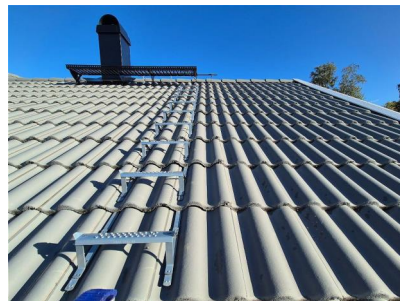
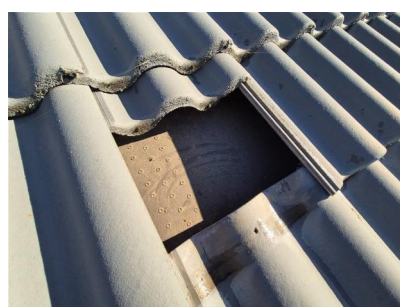
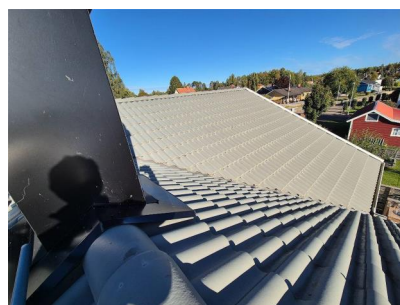
### Utvändigt / Tak

Inget att notera.

Taket är besiktigat från mark, anliggande stege lutad mot hängränna samt från takstege.

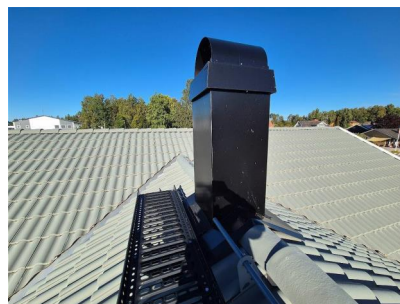
### Utvändigt / Skorsten

Inget att notera.

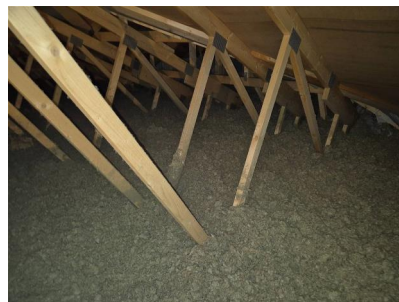
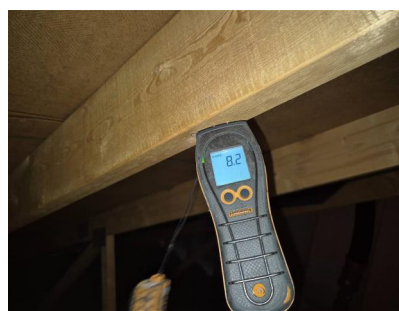
### Utvändigt / Vind

- Underlagstaket består av boardskivor(masonit).

Eftersom underlagstaket består av boardskivor utan yttre täckning av papp under takbeklädnaden, finns risk vid ogynnsam väderlek att regnvatten/snö tränger in i skivskarvar med läckage på vindsutrymmet som följd. Med tiden kan även boardskivorna drabbas av fuktskador.

Vid kontroll av vinden uppmättes fuktvärden under kritisk fuktnivå för mikrobiell tillväxt och en normal lukt upplevdes. Fuktkvoten i underlagstak/takbjälkar uppmättes till 8 %. Gränsvärdet är 17 %.

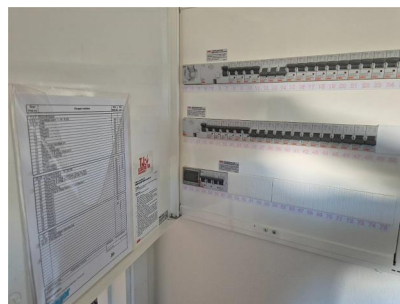
### Entréplan / Allmänt

- Kontroll av konstruktion inte utförd.

Kontroll av konstruktion med fuktmätning är inte utförd då huset är grundlagt med platta på mark med underliggande isolering, denna grundläggning är inte en så kallad riskkonstruktion utan anses vara fuktsäker.

El-centralen har jordfelsbrytare och gruppförteckning.

Jordfelsbrytare finns installerad vid elcentralen.

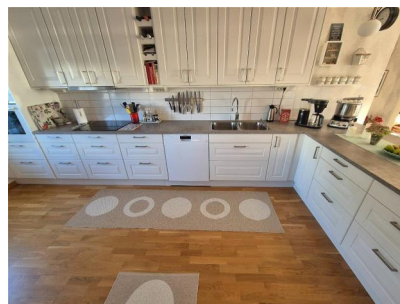
### Entréplan / Kök

- Fuktskydd saknas under kyl/frys.

Utan fuktskydd är det svårt att upptäcka läckage. Vatten kan då tränga in i omkringliggande konstruktioner och orsaka fuktskador.

Fuktindikering i utrymmet gav inga förhöjda fuktindikationer.

För att upptäcka eventuella läckage, installera ett fuktskydd.

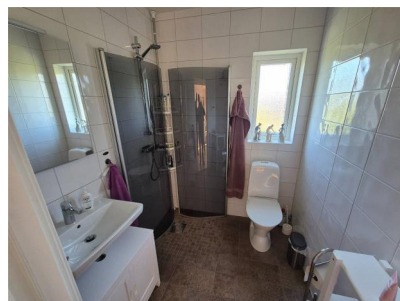
### Entréplan / Dusch/Wc

Inget att notera.

Normala fuktvärden indikerades mot klinker/kakel.

En viss fukt tränger alltid in bakom kakel/klinker via fogarna, detta är helt normalt och innebär inte att tätskiktet/ våtrumsisoleringen under kaklet/klinkern är bristfälligt eller ur funktion.

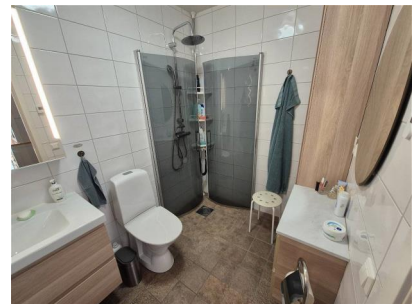
### Entréplan / Badrum/Wc

Inget att notera.

Normala fuktvärden indikerades mot klinker/kakel.

En viss fukt tränger alltid in bakom kakel/klinker via fogarna, detta är helt normalt och innebär inte att tätskiktet/ våtrumsisoleringen under kaklet/klinkern är bristfälligt eller ur funktion.

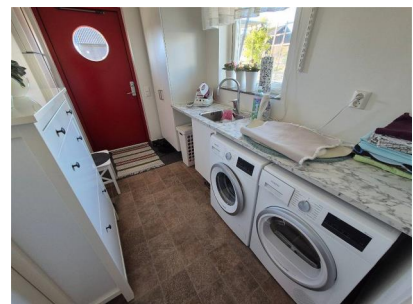
### Entréplan / Tvättstuga

Inget att notera.

Normala fuktvärden indikerades mot klinker/kakel.

En viss fukt tränger alltid in bakom kakel/klinker via fogarna, detta är helt normalt och innebär inte att tätskiktet/ våtrumsisoleringen under kaklet/klinkern är bristfälligt eller ur funktion.

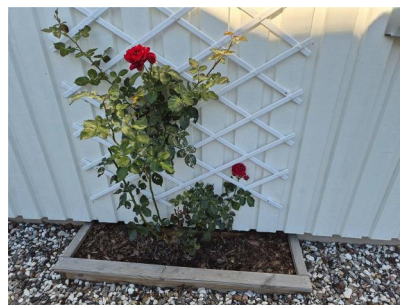
#### Utvändigt / Markförhållanden

- Växter finns i anslutning till byggnaden.

Området närmast huset rekommenderas att vara fritt från växtlighet.

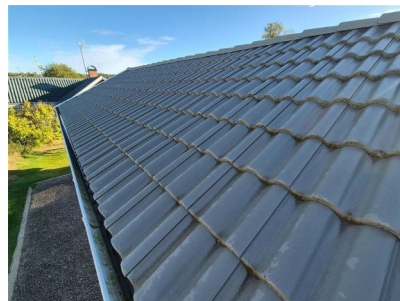
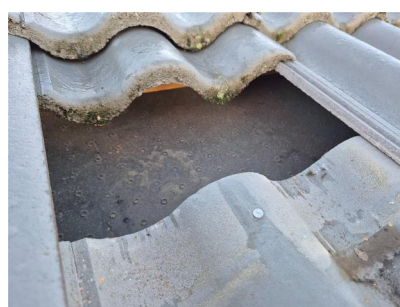
### Utvändigt / Tak

Inget att notera.

Taket är besiktigt från mark och anliggande stege lutad mot hängränna.

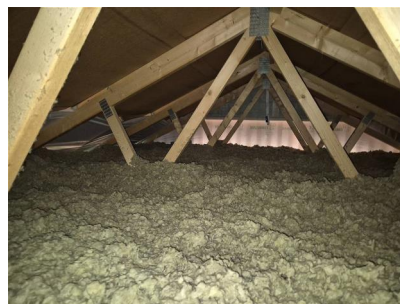
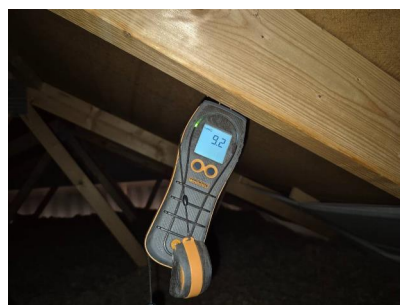
### Utvändigt / Vind

- Underlagstaket består av boardskivor(masonit).

Eftersom underlagstaket består av boardskivor utan yttre täckning av papp under takbeklädningen, finns risk vid ogynnsam väderlek att regnvatten/snö tränger in i skivskarvar med läckage på vindsutrymmet som följd. Med tiden kan även boardskivorna drabbas av fuktskador.

Vid kontroll av vinden uppmättes fuktvärden under kritisk fuktnivå för mikrobiell tillväxt och en normal lukt upplevdes. Fuktkvoten i underlagstak/takbjälkar uppmättes till 9 %. Gränsvärdet är 17 %.

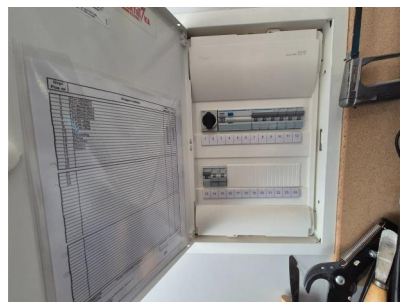
### Invändigt / Allmänt

- Kontroll av konstruktion inte utförd.

Kontroll av konstruktion med fuktmätning är inte utförd då huset är grundlagt med platta på mark med underliggande isolering, denna grundläggning är inte en så kallad riskkonstruktion utan anses vara fuktsäker.

El-centralen har jordfelsbrytare och gruppförteckning.

Jordfelsbrytare finns installerad vid elcentralen.
