# Besiktningsprotokoll

Anticimex Försäkringsbesiktning i samarbete med Fastighetsbyrån

| Fastighetsadress:<br>Berggårdsvägen 1 | |

| Besiktningsdatum:<br>2026-09-23 | Protokollnummer:<br>69939176 |

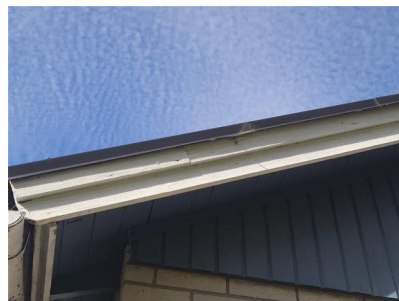
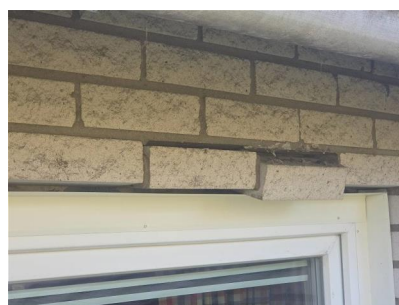
#### Utvändigt / Fasad

Underhållsbehov kan noteras på delar av trädetaljer  
Lokalt förekommer lösa tegelstenar

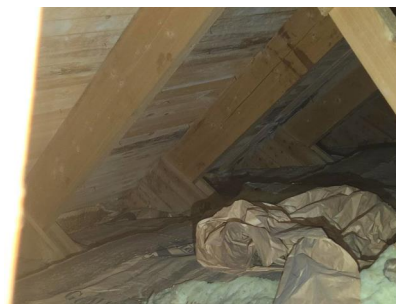
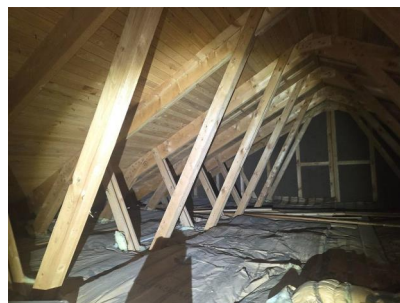
### Utvändigt / Vind

Vid kontroll av vinden uppmättes fuktvärden under kritisk fuktnivå för mikrobiell tillväxt och en normal lukt upplevdes.  
Underlagstak består av brädor och isolering av mineralull.

Lokalt mot takfot kan fuktgenomslag noteras, bedöms vara äldre.

Fuktkvoten i underlagstak/takbjälkar uppmättes till 9 %.  
Det finns risk för mikrobiell tillväxt om den relativa fuktigheten (RF) i den omgivande luften är över 75 %. I furuvirke motsvarar det en fruktighet (FK) på 17%

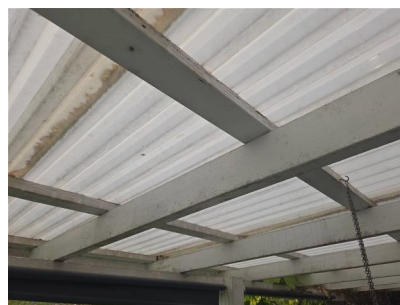
### Utvändigt / Altan

Renoveringsbehov kan noteras på hela altanen  
Vissa delar har brister och vid renovering kan dessa delar eventuellt bytas ut.

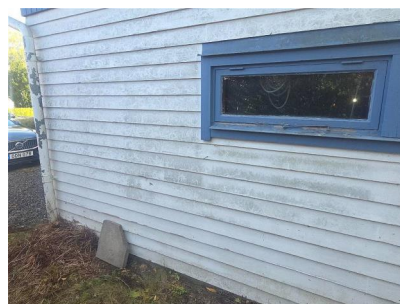
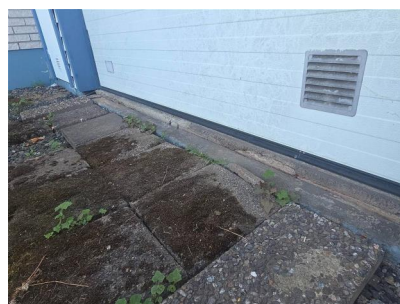
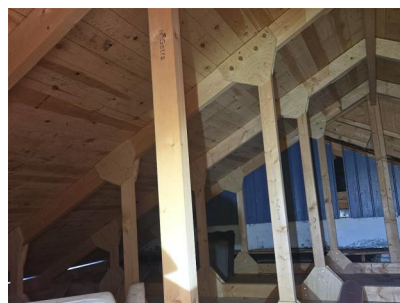
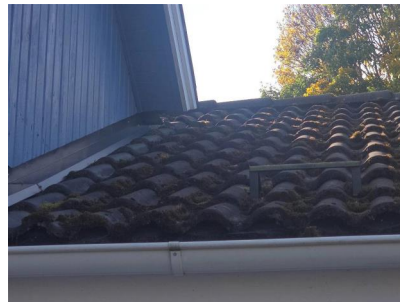
### Utvändigt / Garage

Garage  
Utvändigt förekommer underhållsbehov på fasad, fönster.  
Brister kan noteras på tröskel.  
Mossa förekommer på tak.  
Vinden inget att notera

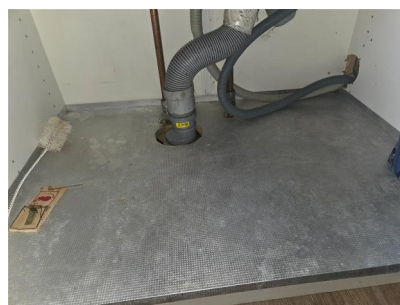
### Entréplan / Kök

Fuktskydd saknas i diskbänksskåp.

Utan fuktskydd är det svårt att upptäcka läckage från rörledningar. Vatten kan då tränga in i omkringliggande konstruktioner och orsaka fuktskador.

För att upptäcka eventuella läckage, installera ett fuktskydd.

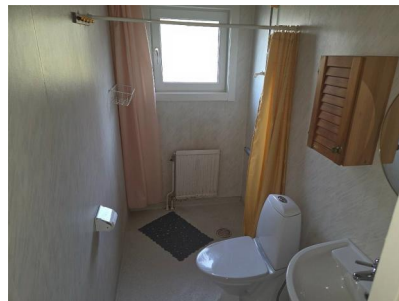
### Entréplan / Dusch/Toalett

Våtutrymmet har äldre yt-/tätskikt med plastmatta på golv och vägg.

- Rör förekommer genom golv i duschzon.
- Fönster placerat i duschzon
- Lokalt kan otätheter på beklädnad noteras

Eftersom funktionen, som innebär att ytskiktet/tätskiktet ska vara vattentätt, kan vara nedsatt finns en ökad risk att vatten tränger igenom ytskiktet/tätskiktet med vattenskador i omkringliggande konstruktioner som följd.

Fuktindikering i utrymmet gav inga förhöjda fuktindikationer.

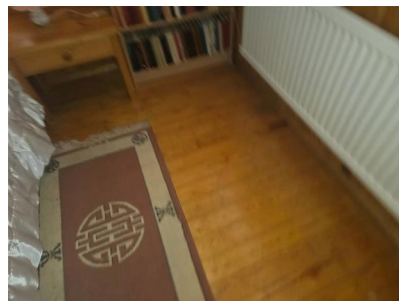
### Källarplan / Gillestuga

Källargrundmurar med påreglade isolerade ytterväggar och uppreglat golv.

Befintlig påreglad vägg och eventuella väggsyllar riskerar att drabbas av fuktskador på grund av naturlig fuktpåverkan. Detta i sin tur kan leda till mikrobiella skador (angrepp av mikroorganismer) som kan resultera i att mikrobiell lukt sprids till boendemiljön. Om regler/syllar är tryckimpregnerade kan även en kemisk lukt förekomma. Ingen kontroll utfört.

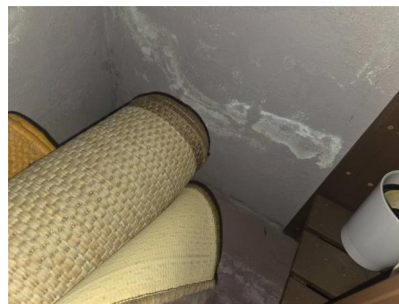
### Källarplan / Pannrum

Färgsläpp, kalkutfällning kan noteras på väggar

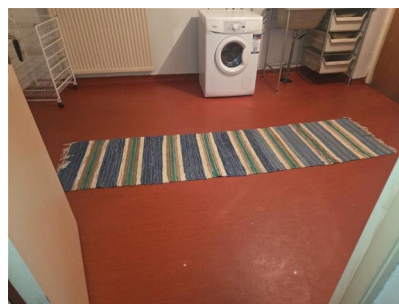
### Källarplan / Tvättstuga

- Plastmatta på golv och äldre golvbrunn
- Sprickor förekommer på vägg

På grund av naturlig fuktpåverkan från mark riskerar plastmattan att släppa från underlaget. Mattan och limmet kan också avge en kemisk lukt som sprids till boendemiljön.

Limmad plastmatta finns på betongplattan kan med fördel tas bort.
