# Besiktningsprotokoll

Anticimex Försäkringsbesiktning i samarbete med Fastighetsbyrån

| Fastighetsadress:<br>Tulpanvägen 5 | |

| Besiktningsdatum:<br>2026-09-23 | Protokollnummer:<br>69950184 |

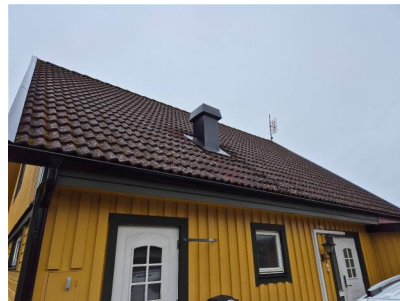
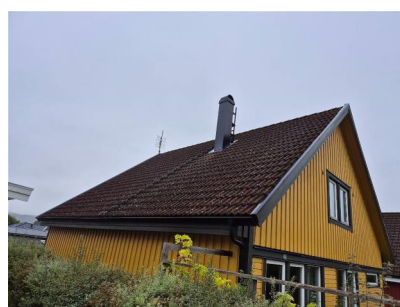
### Utvändigt / Tak

Mosspåväxt finns på takpannor.

Mossa som växer på taket kan leda till att taktäckningen har ett minskat motstånd mot vatteninträngning. Detta i sin tur kan leda till fuktskador på träläkt och takkonstruktionen vilket kan resultera i mikrobiella skador (angrepp av mikroorganismer).

För att öka livslängden på taket rekommenderas att mossan tas bort från takpannorna.

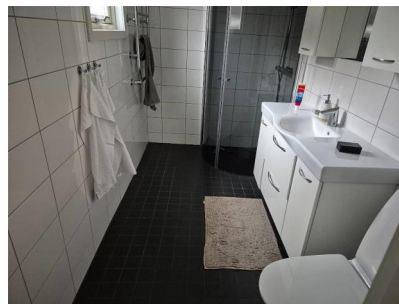
### Entréplan / Dusch/Toalett

Inget att notera.

Fuktindikering i utrymmet gav inga förhöjda fuktindikationer.

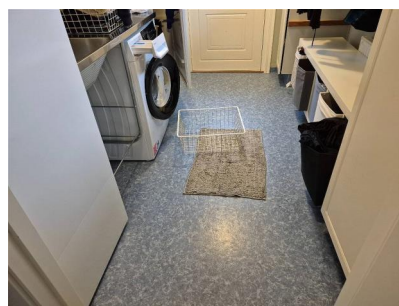
### Entréplan / Tvättstuga

Våutrymmet har äldre yt-/tätskikt.

Eftersom funktionen, som innebär att ytskiktet/tätskiktet ska vara vattentätt, kan vara nedsatt finns en ökad risk att vatten tränger igenom ytskiktet/tätskiktet med vattenskador i omkringliggande konstruktioner som följd.

Fuktindikering i utrymmet gav inga förhöjda fuktindikationer.

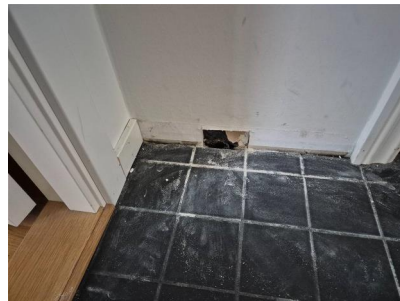
### Entréplan / Allmänt

Vid kontroll av konstruktion uppmättes fuktvärden under kritisk nivå för mikrobiell tillväxt och normal lukt upplevdes. Provhål är upptaget i golv/väggkonstruktionen i hall.

Grundläggningen består av en betongplatta på mark utan underliggande isolering och med ett flytande golvspånskiva på en cellplastisolering.

Fuktkvoten uppmättes till 14 %.

Det finns risk för mikrobiell tillväxt om den relativa fuktigheten (RF) i den omgivande luften är över 75 %. I furuvirke motsvarar det en fuktkvot (FK) på 17 %.

Flytande golvkonstruktion och eventuella väggsyllar riskerar att drabbas av fuktskador på grund av naturlig fuktpåverkan om fuktskyddet är bristfälligt utfört alternativt saknas. Fuktvandring kan ske från marken genom betongen till organiskt material genom så kallad kapillärsugning och diffusion, vilket kan leda till skador med lukt av mikrobiell karaktär. Om väggsyllarna är tryckimpregnerade kan även en kemisk lukt förekomma.

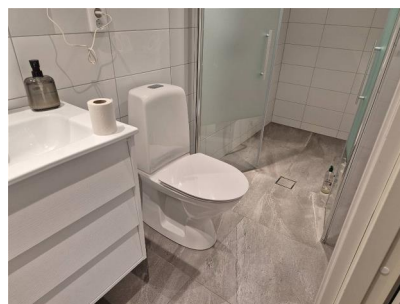
### Övre plan / Dusch/Toalett

Fuktindikering i utrymmet gav inga förhöjda fuktindikationer.

Inget att notera.
