Tollered 1:127

Vassvägen 4

| Uppdragsnummer | O33909 |
| Besiktningsdatum | 2026-09-22 |

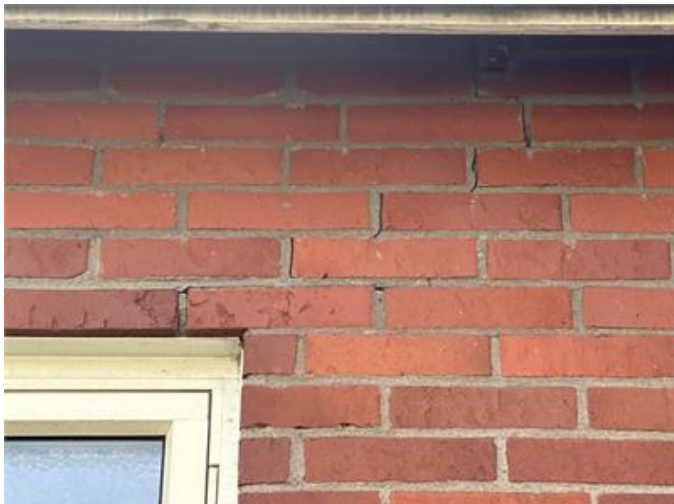
| Besiktningsresultat | | | | | |
|---|---|---|---|---|---|
| Fasad | | X | | | Sprickor finns i fasad. Se kommentar/riskanalys. Lösa stenar/sprickor i fog finns över fönster. |

Sprickor förekommer i sockel/fasad och lutande golv invändigt. För att utreda om pågående sättningsrörelser finns krävs en fortsatt undersökning med bevakning/mätning över tid.

Fasad: Bilden visar sprickbildning i fasad.

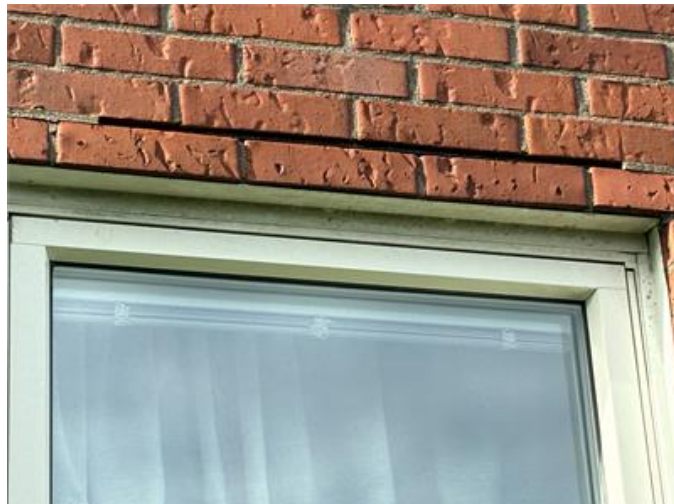
Fasad: Lösa tegelstenar / lös fog över fönster.

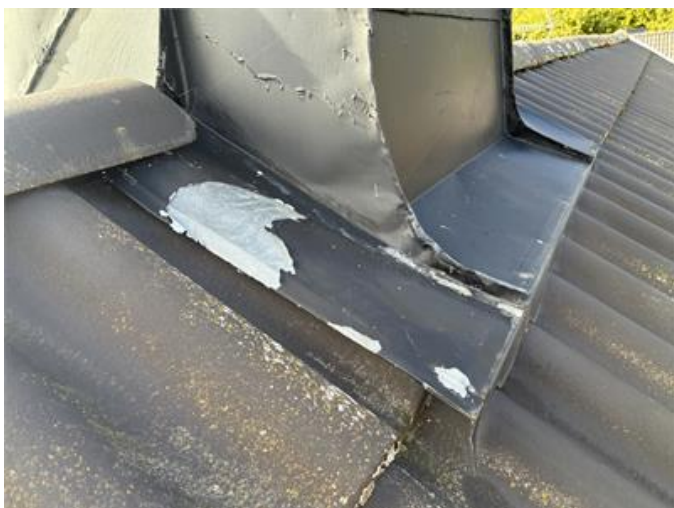
| Besiktningsresultat | | | | | |
|---|---|---|---|---|---|
| Tak | | X | | | Färgsläpp finns på plåtarbeten, rost på taksteg. List på solfångare har släppt i ände. Pannor tappar sin yta och har begynnande påväxt. Vindskivor har underhåll och målningsbehov. Tak besiktigtat från taksteg. |

Tak: Frägsläpp på plåtinklädnad skorsten.

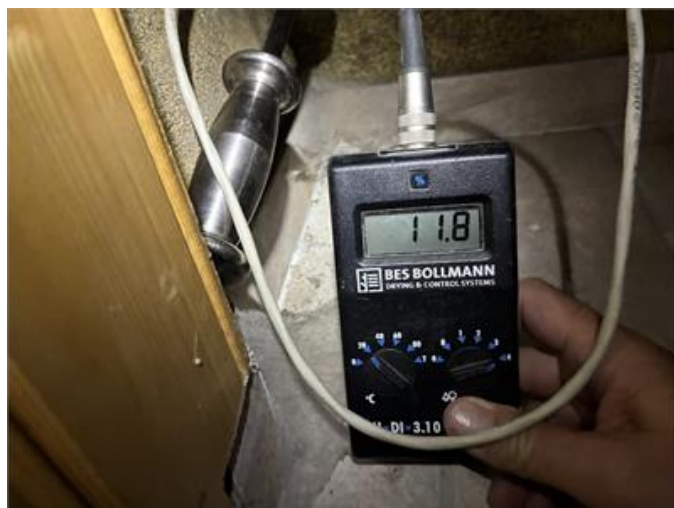
Fuktkvotsmätning i påreglad vägg under trappa i källare, gränsvärde 17%FK.

Kontroll av konstruktionen gjordes via stickprovsmässig håltagning i verkstad samt i påreglad vägg under trappa i hall.

Fuktvärden under gränsvärde för mikrobiell tillväxt uppmättes.

Fuktkvoten uppmättes till 14-15% i regel på golv i verkstad och 11-12% i väggregel.

Vidare rekommenderas att ersätta de uppreglade träkonstruktionerna med fuktsäker lösning (tex klinkers eller målade betongytor). Organiskt material eller täta ytskikt bör inte finnas i utrymmet. Denna rekommendation gäller hela källarplanet. Trappvangel är in/motgjuten i anslutning till betonggolvet. Då denna över tid kan få rötskador av tillskjutande fukt kan därför framtida åtgärd komma att bli aktuell.

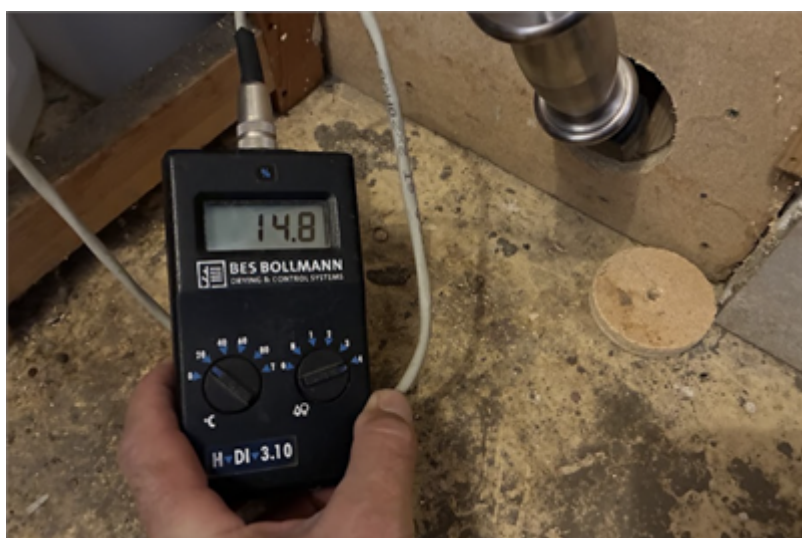
Risk för mikrobiell tillväxt föreligger vid en fuktkvot på 17%.

Vidare rekommenderas att ersätta de uppreglade träkonstruktionerna med fuktsäker lösning (tex klinkers eller målade betongytor). Organiskt material eller täta ytskikt bör inte finnas i utrymmet. Denna rekommendation gäller hela källarplanet. Trappvangel är in/motgjuten i anslutning till betonggolvet. Då denna över tid kan få rötskador av tillskjutande fukt kan därför framtida åtgärd komma att bli aktuell.
