# Besiktningsprotokoll

Anticimex Försäkringsbesiktning i samarbete med Fastighetsbyrån

| Fastighetsadress:<br>Åke Tottsgatan 14 | |

| Besiktningsdatum:<br>2026-09-22 | Protokollnummer:<br>69952420 |

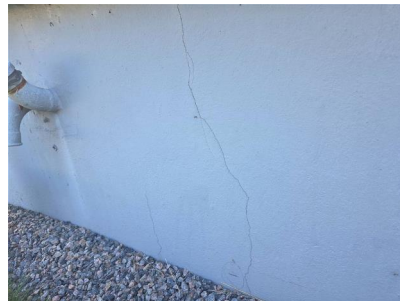
Mindre sprickor förekommer bitvis i sockeln.

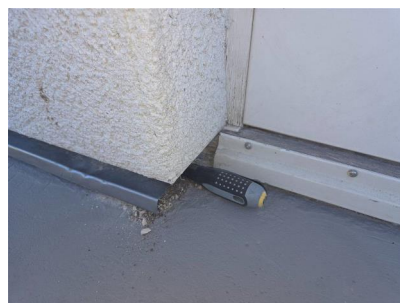
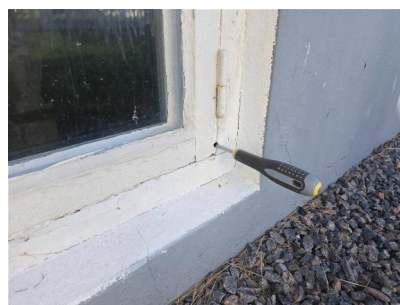
Tröskelblecket är inte korrekt monterat vid entrédörren. Otätheter finns mellan fasadens underplåt och trappan. Ett hål finns i källarfönstret mot norr. Rötskador förekommer i garageportens nedre del samt lokalt i det glasade portpartiet. Lister runt portens fönster är skadade eller saknas.

Bristerna medför ökad risk att vatten kan tränga ner i bakomliggande konstruktion med fuktrelaterade skador som möjlig följd.

Kitt- och färgsläpp förekommer lokalt från källarfönstren. Fönsterbleck finns inte till källarens fönster. Färgsläpp noteras i nederkant av dörrkarmen till entrédörren.

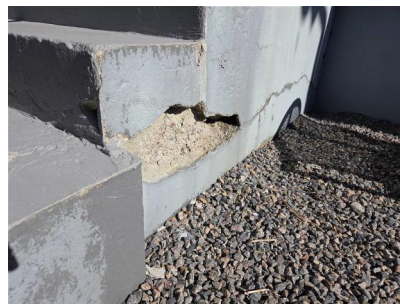
Putssläpp/frostsprängningar och sprickor noteras i entrétrappan.

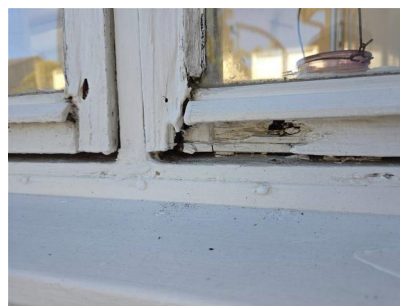
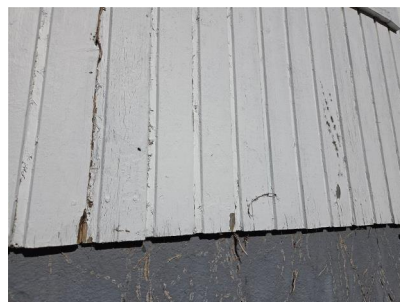
Rötskador förekommer i flertalet av uterummets fönster samt i vindskivan mot söder.

Rötskador och torrsprickor/färgsläpp förekommer även i fasaden till uterummet.

Det rekommenderas att kontakt tas med fackman för kontroll av orsak och omfattning av skadorna samt bedömning av eventuella åtgärder.

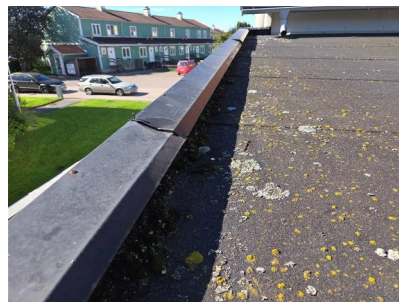
Takpappen bedöms vara äldre och torrsprickor förekommer lokalt. Mekaniska skador förekommer på plåtsargen och enstaka skruvar har krupit upp.

Tätskiktet på ett platt/låglutande tak har enligt vår bedömning en begränsad livslängd. Eftersom takpappen är äldre har det ett minskat motstånd mot vattengenomträngning. Detta i sin tur kan leda till att takkonstruktionen drabbas av fuktskador.

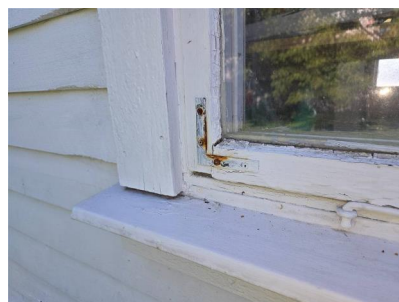
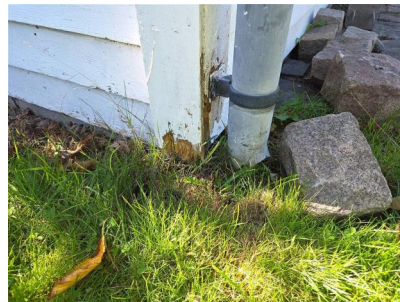
Taket sviktat lokalt vid belastning.  
Rötskador förekommer bitvis i fönster och fasadpanelen.  
Fönsterbågar har delat på sig och skruvats ihop med vinkeljärn.  
Rost förekommer på hängränorna.  
Stuprör avslutas intill fasaden.

Det rekommenderas att kontakt tas med fackman för kontroll av orsak och omfattning av skadorna samt bedömning av eventuella åtgärder.

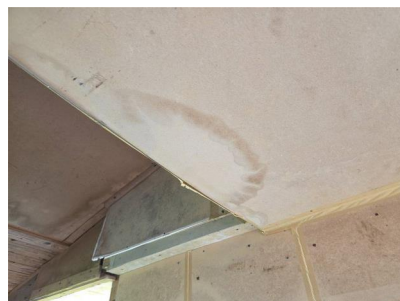
Missfärgningar noteras lokalt på tak och väggar.

Vid fuktindikering mot missfärgningarna kunde inga förhöjda fuktindikationer påvisas.

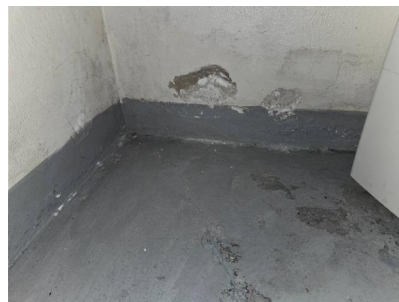
Mindre puts- och färgsläpp förekommer lokalt från källarens ytterväggar och golv.

Gjutjärnsbrunnarna är rostangripna.

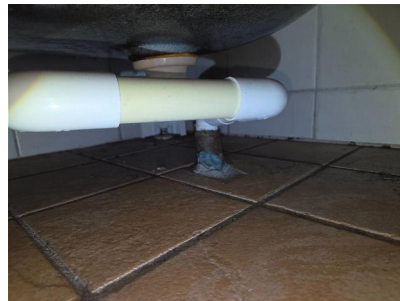
Golvbrunnen är inte utbytt i samband med renovering.  
Avloppet till badkaret är kopplat direkt i rör genom golvet.  
Golvbrunnen är rostangripen.  
Fönstret är olämpligt placerat ovanför badkaret.

Bristerna medför ökad risk att vatten kan tränga ner i bakomliggande konstruktion med fuktrelaterade skador som möjlig följd.  
För att minska risken för fuktskador på fönster och väggkonstruktion rekommenderas att man skyddar fönstret mot vattenbegjutning.

Vid fuktindikering i utrymmet kunde inga förhöjda fuktindikationer påvisas.
