# Besiktningsprotokoll

| Fastighetsbeteckning:<br>Öregrund 54:12 | |
| Fastighetsadress:<br>Fjällgatan 28 | |

| Besiktningsdatum:<br>2026-09-22 | Protokollnummer:<br>69948138 |

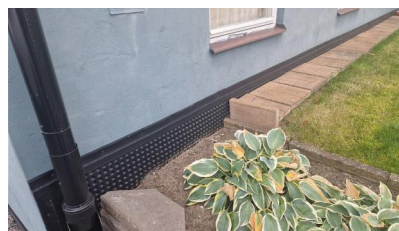
#### Utvändigt / Sockel

Utvändigt fuktskydd ligger oskyddat ovan mark.

Risk finns att det utvändiga fuktskyddet skadas och funktionen försämras.

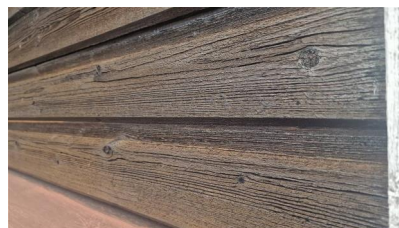
#### Utvändigt / Fasad

Fasadpanelen är i behov av mindre målning/underhåll.

För att öka livslängden på fasadbeklädnaden rekommenderas målning och underhåll.

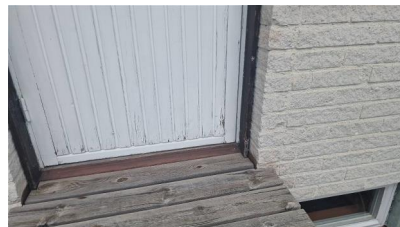
### Utvändigt / Dörrar

Dörrar är lokalt i behov av målning och underhåll.

För att öka livslängden på dörr rekommenderas målning och underhåll.

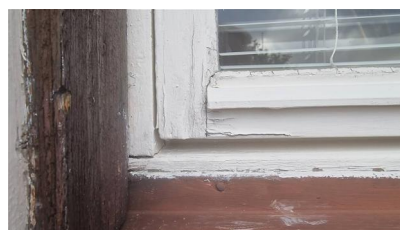
### Utvändigt / Fönster

Fönster är i behov av målning/underhåll.

För att öka livslängden på fönster rekommenderas målning och underhåll.

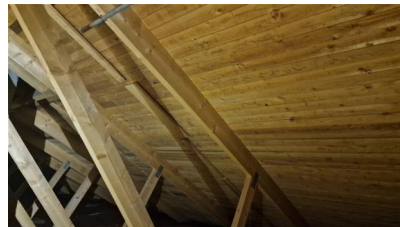
### Utvändigt / Vind

Vid kontroll av vinden uppmättes fuktvärden under kritisk fuktnivå för mikrobiell tillväxt och en normal lukt upplevdes.

Fuktkvoten i underlagstak/takbjälkar uppmättes till 8-9 %.

Marginell påväxt finns lokalt vid takfot.

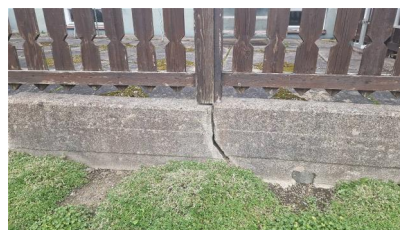
### Utvändigt / Altan

Altanräcke och träkonstruktioner är i behov av målning/underhåll. Vidare noteras sprickor i stödmur vid altan.

Vi rekommenderar att du utför målning/underhåll av altan.

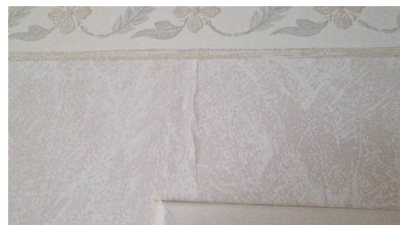
### Entréplan / Allmänt

Spricka/or finns i vägg.

Detta är fullt normalt med tanke på att huset är byggt med trästomme.

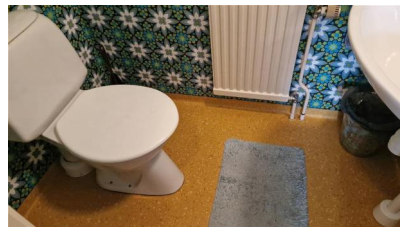
### Entréplan / Toalett

Utrymmet har äldre yt-/tätskikt.

Eftersom funktionen, som innebär att ytskiktet/tätskiktet ska vara vattentätt, är nedsatt finns en ökad risk att vatten tränger igenom ytskiktet/tätskiktet med vattenskador i omkringliggande konstruktioner som följd.

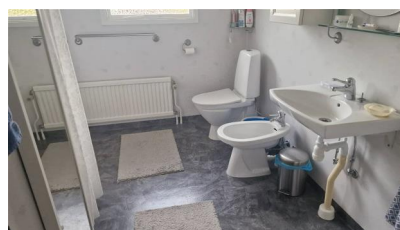
### Entréplan / Dusch/Toalett

Fuktindikering i utrymmet gav inga förhöjda fuktindikationer.

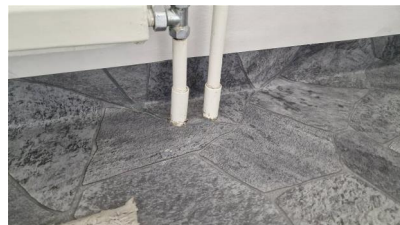
Rör genomföring finns i golv.

Vidare noteras att brunnen inte är utbytt i samband med renoveringen.

Rör genomföringar i golvet medför en ökad risk för att vatten tränger ner i omkringliggande konstruktioner och orsakar fuktskador.

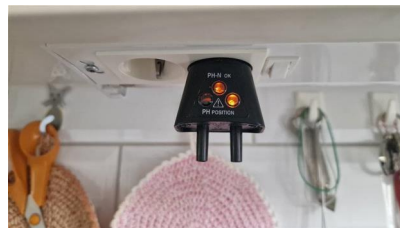
Funktionskontroll av jordade eluttag.

Vid stickprovskontroll av jordade eluttag noterades inga avvikelser.

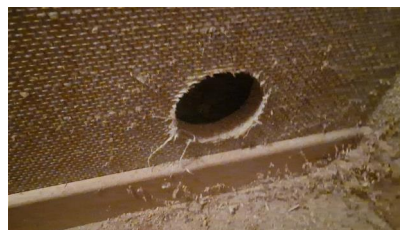
### Källarplan / Allmänt

Vid kontroll av konstruktion uppmättes fuktvärden under kritisk nivå för mikrobiell tillväxt och normal lukt upplevdes.

Grundläggningen består av en betongplatta på mark utan underliggande isolering och med ett uppreglat isolerat golv dikt an betongen.

Via borrarat provhål i utreglad vägg noteras:  
Spånskiva, isolering samt träfärgad regel.

Fuktkvoten uppmättes till 10 - 11 %.

Befintlig vägg och golvkonstruktion och eventuella väggsyllar riskerar att drabbas av fuktskador på grund av naturlig fuktpåverkan. Detta i sin tur kan leda till mikrobiella skador (angrepp av mikroorganismer) som kan resultera i att mikrobiell lukt sprids till boendemiljön.

Om väggsyllarna är tryckimpregnerade kan även en kemisk lukt förekomma.

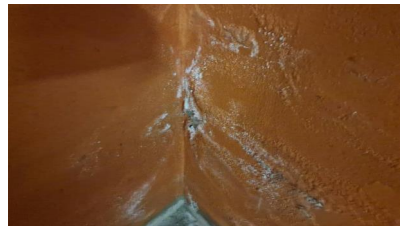
Då det finns puts- och färgsläpp på källarytterväggarna mot husets baksida indikerar detta på att källaren är i behov av en omdränering (utfördes på framsida och gavel 2018). Däremot är detta inget som behöver göras om i närtid då skadorna som föreligger är i form av mer estetiska skador, än konstruktionsrelaterade skador.

Puts- och färgsläpp finns på källarväggar men bedöms delvis ha uppstått innan omdräneringen som utfördes 2018.

Källarytterväggen mot husets baksida omfattades dock inte av nämnda omdränering. Här är den synliga skadan dock mer av estetisk karaktär då väggar och golv enbart består av mineraliska material.

Puts- och färg som släppt från underlaget invändigt på källarytterväggarna är ett tecken på att källarens utvändiga fuktskydd inte längre fungerar tillfredsställande.

För att åtgärda detta måste källarens utvändiga fuktskydd förbättras. Läs Anticimex faktablad om källare för tips och råd.

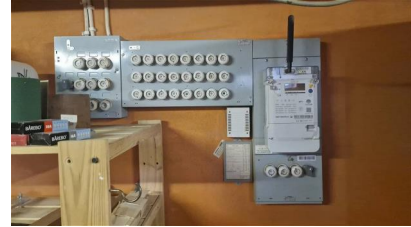
### Källarplan / Hobbyrum

Jordfelsbrytare finns ej.

Det finns inget krav att hus byggda före år 2000 ska ha jordfelsbrytare. Jordfelsbrytaren minskar dock risken för personskador och brand orsakade av elanläggningen.

Kontakta en elektriker för kontroll och åtgärd.

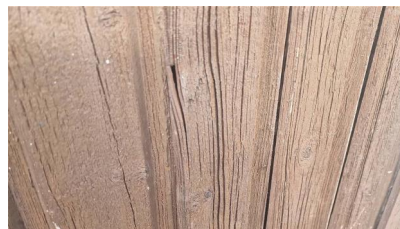
#### Utvändigt / Fasad

Panelbrädor har torrsprickor.  
Fasadpanelen är i behov av målning/underhåll.

För att öka livslängden på fasadbeklädnaden rekommenderas målning och underhåll. I samband med ommålning rekommenderas att de skadade panelbrädorna byts ut.

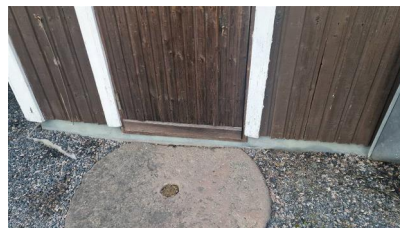
#### Utvändigt / Dörrar

Dörrar är lokalt i behov av målning och underhåll.  
Tröskelbleck finns ej.

För att öka livslängden på dörr rekommenderas målning och underhåll.  
För att förhindra fuktskador på tröskel, karm samt intilliggande konstruktioner rekommenderas att tröskelbleck monteras.

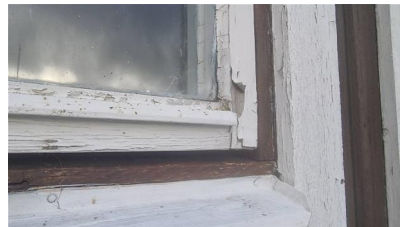
### Utvändigt / Fönster

Fönster är i behov av målning/underhåll.

För att öka livslängden på fönster rekommenderas målning och underhåll.

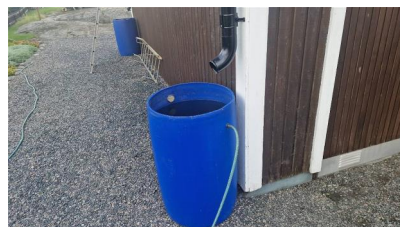
### Utvändigt / Hängrännor / Stuprör

Stuprör är inte anslutet till markledning.

I dagsläget samlas vatten från stuprören upp i regntunnor.  
Det är viktigt att dessa tunnor inte rinner över för att på så vis minska fuktbelastningen på grunden.

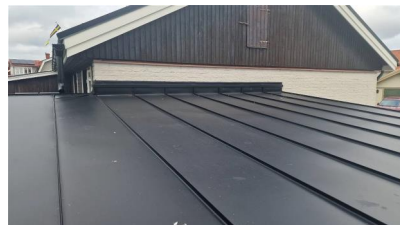
### Utvändigt / Tak

Inget att notera.
