# Besiktningsprotokoll

Anticimex Försäkringsbesiktning i samarbete med Fastighetsbyrån

| Fastighetsadress:<br>Villervallavägen 8 | |

| Besiktningsdatum:<br>2026-09-23 | Protokollnummer:<br>69959053 |

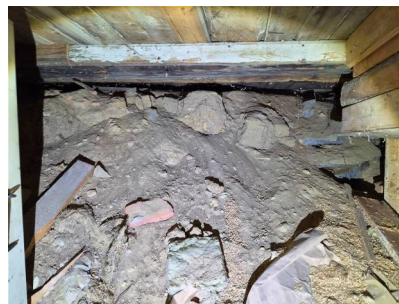
Hela torpargrunden är ej besiktningsbar på grund av låg höjd. besiktning har endast utförts i området innanför luckan.

Vid kontroll av konstruktionen i torpargrunden uppmättes fuktvärden under kritisk fuktnivå för mikrobiell tillväxt och normal lukt upplevdes.

Fuktkvoten uppmättes till 14 %.

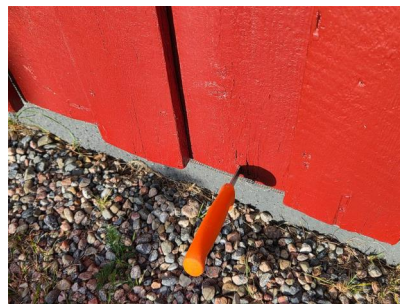
Mindre rötskador och sprickor finns i fasadpanelen.

Dessa bedöms inte ha lett till bakomliggande skador.

Byt ut dem dåliga brädorna.

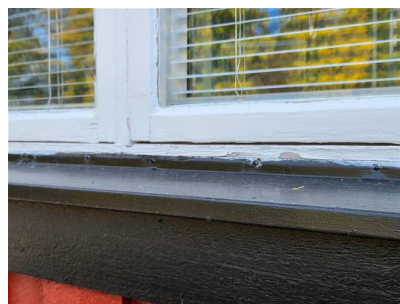
Några fönster har färgsläpp och torrsprickor.

För att öka livslängden på fönster rekommenderas målning och underhåll.

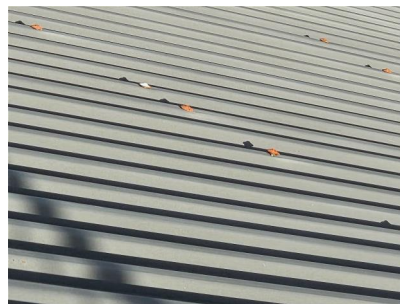
- Yttertaket är äldre.
- Takplåten är fastsatt med klockspik.

Plåtdetaljer har enligt vår bedömning en begränsad livslängd. Eftersom husets taktäckning är äldre har det ett minskat motstånd mot vatteninträngning. Detta i sin tur kan leda till fuktskador på träläkt och vidare ner i underliggande konstruktioner.

Klockspik har med tiden förmåga av att släppa från underlaget med otätheter som följd. Risk att regn- eller smältvatten tränger ner i underliggande takkonstruktion och orsakar fuktrelaterade skador

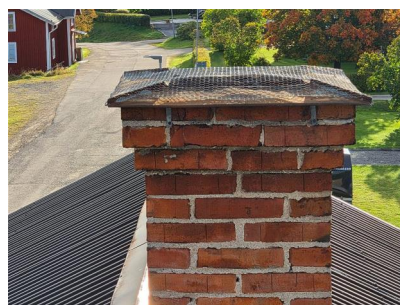
Skorstenen saknar väderskydd.

Väderskydd kan monteras för att skydda mot nederbörd som annars kan orsaka fuktskador och frostsprängning i skorstenen/ murstocken.

Kontakta en fackman för att ta reda på hur och om ett väderskydd ska monteras.

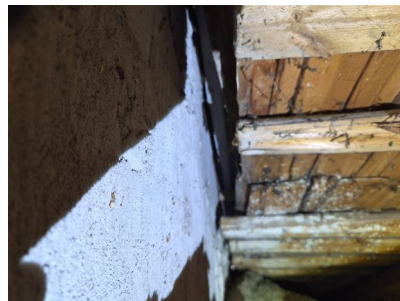
Underlagstaket består av det gamla spåntaket.

Från vinden noterades att plåttaket på delar saknar underliggande tätskikt. risk finns att det vid ogynnsamt väder tränger in vatten/snö och orsakar skador på underliggande konstruktioner.

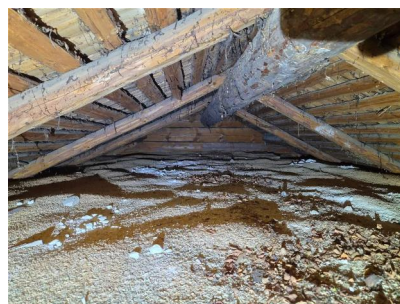
Vid kontroll av vinden uppmättes fuktvärden under kritisk fuktnivå för mikrobiell tillväxt och en normal lukt upplevdes.

Fuktkvoten i takbjälkar uppmättes till 8 %.

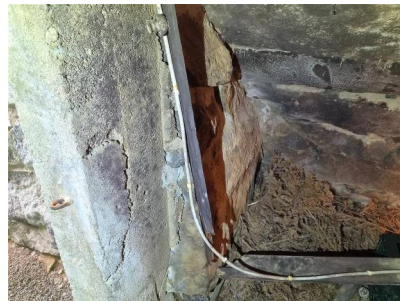
Organiskt material finns i utrymmet.

När det finns organiskt material i utrymmet och i kombination med fukt finns risk för mikrobiell påväxt och dålig lukt.

Ta bort allt organiskt material.

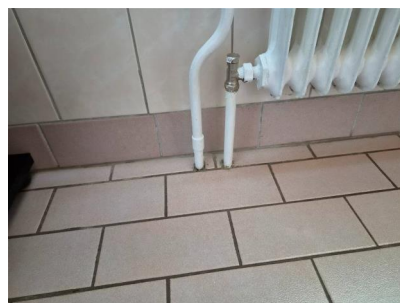
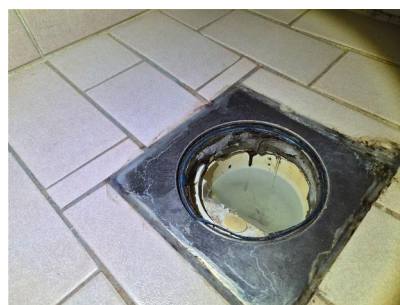
- Våtrummet har äldre yt-/tätskikt.
- Rör genomföring finns i golv.
- Förhöjningsring finns i golvbrunnen.

Eftersom funktionen, som innebär att ytskiktet/tätskiktet ska vara vattentätt, kan vara nedsatt finns en ökad risk att vatten tränger igenom ytskiktet/tätskiktet med vattenskador i omkringliggande konstruktioner som följd.

Rör genomföringar i golvet medför en ökad risk för att vatten tränger ner i omkringliggande konstruktioner och orsakar fuktskador.

Förhöjningsringen i golvbrunnen är en riskkonstruktion eftersom det ofta förekommer otätheter mellan förhöjningsringen och brunnen. Detta kan i sin tur leda till fuktskador i omkringliggande konstruktioner.

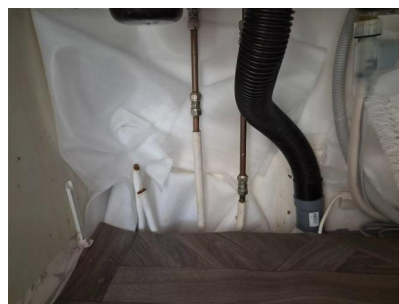
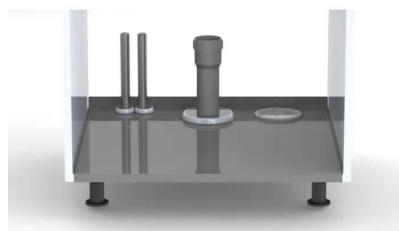
Fuktskydd saknas i diskbänksskåp.

Utan fuktskydd är det svårt att upptäcka läckage från rörledningar. Vatten kan då tränga in i omkringliggande konstruktioner och orsaka fuktskador.

För att upptäcka eventuella läckage, installera ett fuktskydd.

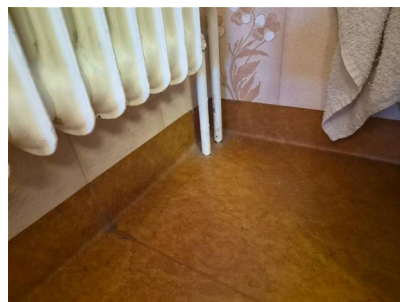
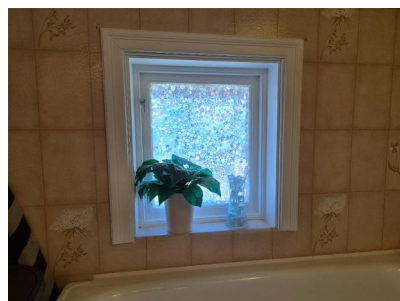
- Våtutrymmet har äldre yt-/tätskikt.
- Rör genomföring finns i golv.
- Fönster är olämpligt placerat.

Eftersom funktionen, som innebär att ytskiktet/tätskiktet ska vara vattentätt, kan vara nedsatt finns en ökad risk att vatten tränger igenom ytskiktet/tätskiktet med vattenskador i omkringliggande konstruktioner som följd.

Rör genomföringar i golvet medför en ökad risk för att vatten tränger ner i omkringliggande konstruktioner och orsakar fuktskador.

Fönstrets placering i våtutrymmet utgör en risk för fuktskador i fönster- och väggkonstruktionen.

För att minska risken för fuktskador på fönster och väggkonstruktion rekommenderas att man skyddar fönstret mot vattenbegjutning.

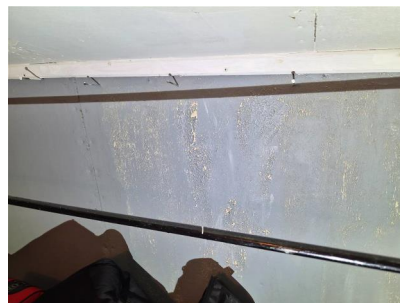
Färgsläpp noterades på väggar och tak.

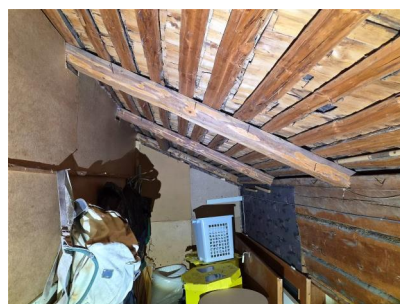
Vid kontroll av sidovinden uppmättes fuktvärden under kritisk fuktnivå för mikrobiell tillväxt och en normal lukt upplevdes.

Fuktkvoten i takbjälkar uppmättes till 9 %.

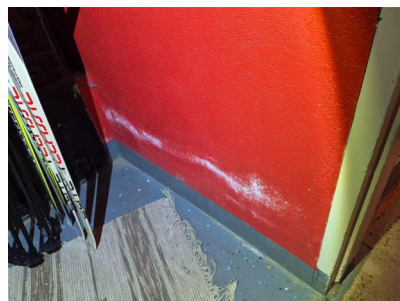
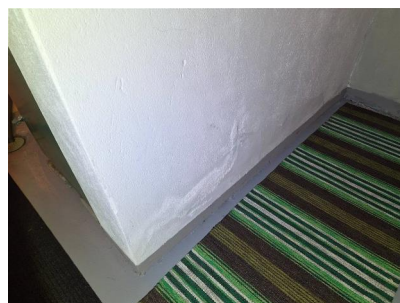
Utvändigt fuktskydd är äldre.

Eftersom källarens utvändiga fuktskydd (dagvattenssystem, dräneringssystem samt källarytterväggarnas utvändiga fuktskydd) är äldre, så kan systemet ha nedsatt funktion. Detta ökar risken för invändiga fuktskador i källaren.

Det finns tecken på att fukt tar sig in igenom källarytterväggarna. Detta yttrar sig i mindre kalk/saltutfällningar. Om dessa inte ökar i omfattning eller yttrar sig i form av att fritt vatten tränger in, behöver detta inte vara något större problem. Används källaren till det den är tänkt för och så länge man där inte förvarar fuktkänsliga saker i direkt kontakt med golv/väggar kan det fungera ändå.

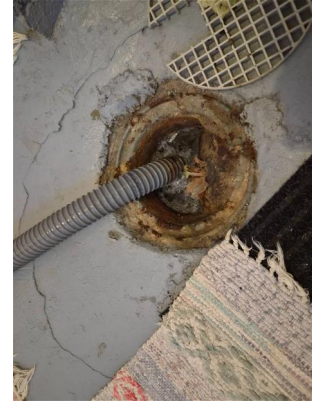
Äldre golvbrunn av gjutjärn noterades i utrymmet,

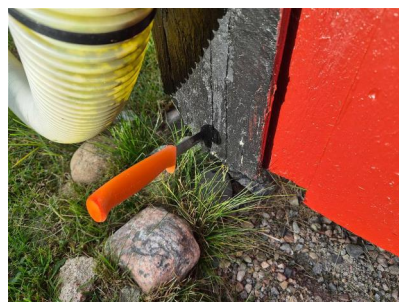
Mindre rötskador finns i fasadpanelen.

Dessa bedöms inte ha lett till bakomliggande skador.

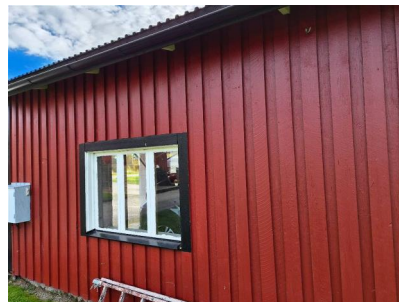
Överbleck saknas ovan fönster.

Avsaknad av bleck ovanför fönster medför en ökad risk för att vatten kan rinna in och orsaka fuktrelaterade skador i omkringliggande konstruktioner.

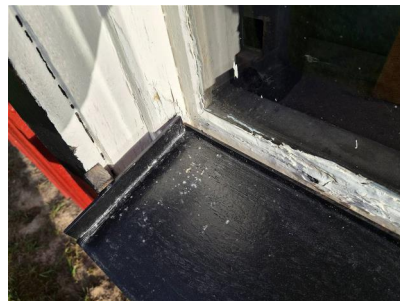
Fönsterbleck är otäta vid infästningar.

Eftersom fönsterblecken är otäta finns risk att vatten rinner in i väggen vilket i sin tur kan leda till fuktskador i väggkonstruktionen.

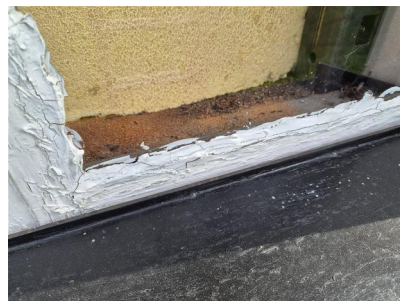
Fönster har torrsprickor och mindre färgsläpp.

För att öka livslängden på fönster rekommenderas målning och underhåll.

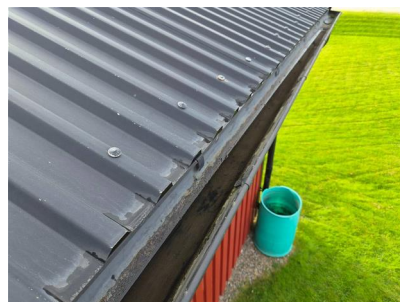
Hängrännor lutar fel.

När hängrännor har en felaktig lutning (bakfall) finns risk att regnvatten svämmar över vilket i sin tur kan leda till fuktskador på fasad och sockel.

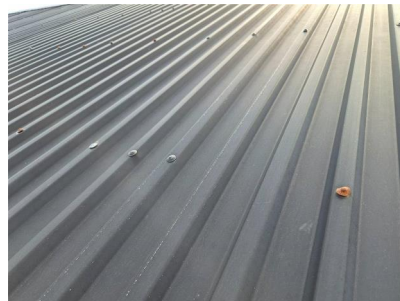
Takplåten är fastsatt med klockspik.

Klockspik har med tiden förmåga av att släppa från underlaget med otätheter som följd. Risk att regn- eller smältvatten tränger ner i underliggande takkonstruktion och orsakar fuktrelaterade skador

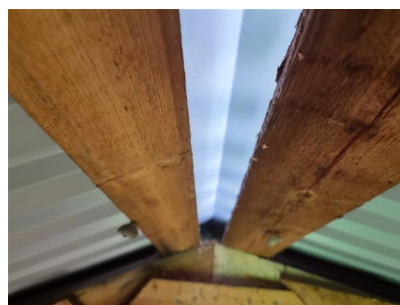
- Underlagstak/kondensskydd saknas.
- Nocktätning saknas.

Kondensvatten kan droppa ned och absorberas i isoleringens översta skikt och torkar då oftast utan att det leder till någon skada. Eftersom ett kondensskydd även leder bort vatten från smärre läckage, vid spikhål, skarvar och dylikt, ställs större krav på yttertaket täthet om kondensskydd saknas. När kondensskydd saknas finns en ökad risk för fuktskador i de omkringliggande konstruktionerna.

När nocktätning saknas finns det risk att vatten/snö och skräp tränger in vid ogynnsamt väder.

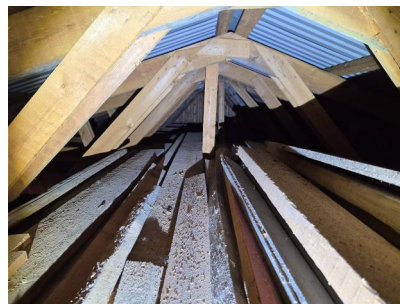
Vid kontroll av vinden uppmättes fuktvärden under kritisk fuktnivå för mikrobiell tillväxt och en normal lukt upplevdes.

Fuktkvoten i underlagstak/takbjälkar uppmättes till 9 %.

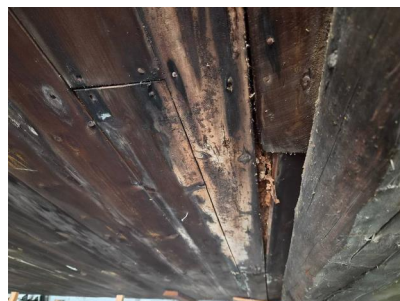
Mikrobiell påväxt och rötskador finns på innertaket.

Det har varit lika enl. fastighetsägaren sen han köpte det. kom troligen innan man höjde taket på garaget.

Vi rekommenderar en fördjupad undersökning för att bedöma omfattning och vilken åtgärd man bör göra.

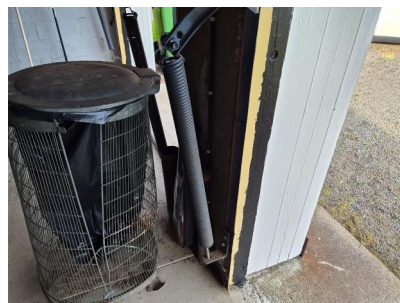
Fjädrar på äldre garageport medför risk för personskador.

Olyckor har skett med att fjädrar gått av vid öppning och stängning av garageportar.
