# Besiktningsprotokoll

Anticimex Försäkringsbesiktning i samarbete med Fastighetsbyrån

| Fastighetsadress:<br>Åtorpsvägen 362 | |

| Besiktningsdatum:<br>2026-09-24 | Protokollnummer:<br>69958077 |

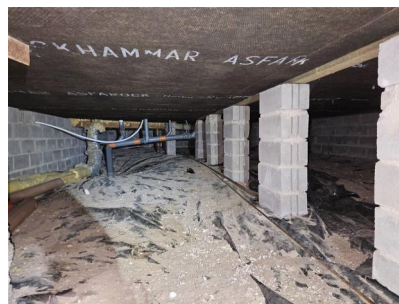
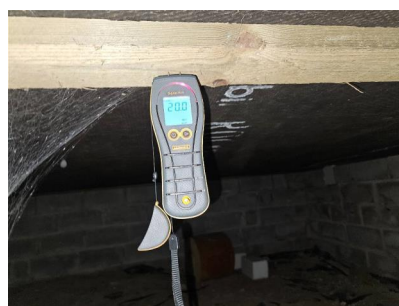
Vid kontroll av konstruktion i krypgrund noterades fuktvärden över kritisk fuktnivå och det förekommer mindre mikrobiell påväxt.

Fuktkvoten uppmättes till 20 % i blindbottenbrädor.

Risk för mikrobiell tillväxt föreligger om fuktkvoten överstiger 17 %.

Även krypgrunden bör uppmärksammas, då förhöjda fuktvärden samt mindre påväxt har noterats. Fuktblastning i krypgrundsmiljö kan över tid medföra risk för mikrobiell tillväxt och påverkan på organiska byggnadsmaterial. För att begränsa fuktblastningen rekommenderas att en krypgrundsavfuktare installeras.

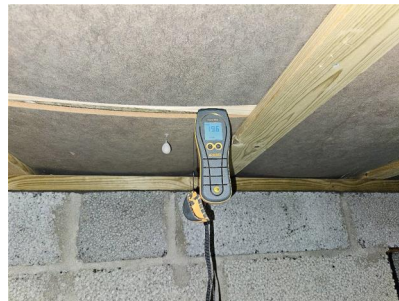
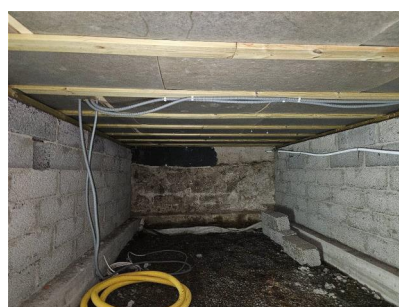
Vid kontroll av konstruktion i krypgrund tillbyggnad noterades fuktvärden över kritisk fuktnivå och det förekommer mindre mikrobiell påväxt.

Fuktkvoten uppmättes till 20 % i bjälklaget.

Risk för mikrobiell tillväxt föreligger om fuktkvoten överstiger 17 %.

De höga fuktvärdena och den mikrobiella påväxten innebär att grundens klimat under delar av året är för fuktigt. Detta kan i förlängningen leda till rötskador i konstruktionen. För att undvika detta så måste krypgrundens klimat bli torrare.

För att undvika detta så måste båda grundernas klimat bli torrare. Läs Anticimex faktablad om uteluftsventilerade krypgrunder för tips och råd.

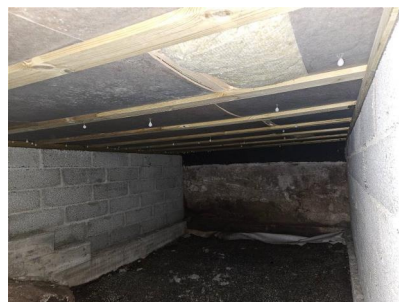
Del av grunden saknar åtkomst via inspektionslucka. Fotodokumentation har därför utförts genom ventil till ett liknande utrymme.

Vid okulär kontroll noterades att blindbottenskiva saknas på ett ställe enligt bild.

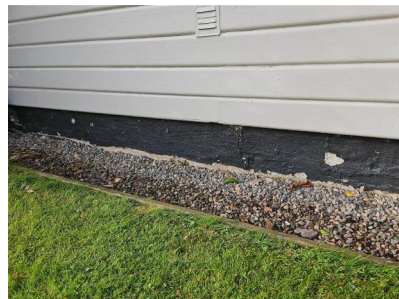
Puts- och färgsläpp förekommer på delar av sockeln.

Bristerna bedöms inte ha medfört några bakomliggande skador. Åtgärd kan utföras vid behov, exempelvis genom lagning och ommålning.

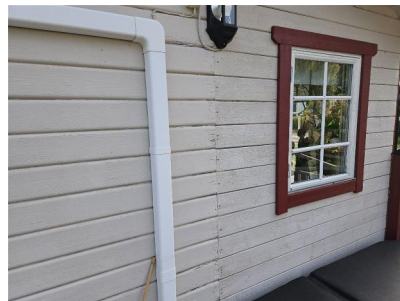
Fasadpanelen är i mindre behov av målning och underhåll vid uteplatsen för spabad, där panelskarvar förekommer.

För att bibehålla fasadbeklädnadens skick och förlänga dess livslängd rekommenderas målning och sedvanligt underhåll.

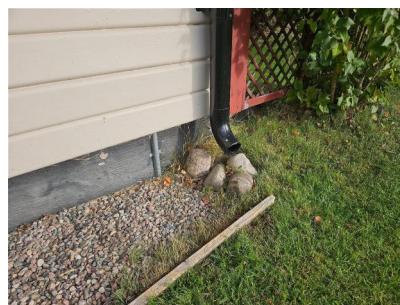
Stuprör är inte anslutet till markledning.

Stuprör som inte är anslutet till markledning kan medföra en ökad fuktbelastning på grundmur/krypgrund som i sin tur kan leda till fuktrelaterade skador.

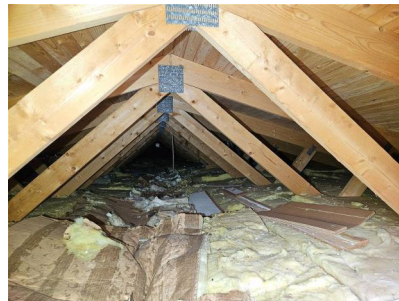
Vindsutrymmet saknar landgångar.

Hela vindsutrymmet har därför inte kunnat besiktas. Okulär kontroll har utförts från vindsluckan på husets gavelsida, utan att några brister noterades i de delar som kunde kontrolleras.

Kompletterande besiktning rekommenderas när landgång har monterats.

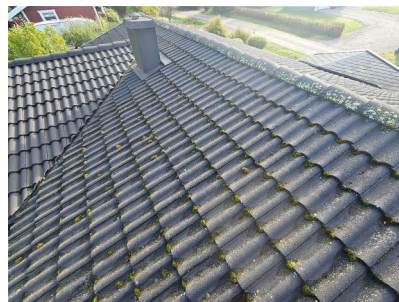
Yttertaket på bostadens ursprungliga del från 1980 är äldre.

Takpannor, plåtdetaljer och underlagspapp bedöms ha en begränsad återstående teknisk livslängd. Taktäckningens ålder innebär ett ökat behov av underhåll samt en förhöjd risk för vatteninträngning. Vid vatteninträngning kan fuktskador uppstå i träläkt och vidare i underliggande takkonstruktioner.

Mindre mosspåväxt på takpannor noteras och bör tvättas bort.

Takets skick bör följas upp och underhållsåtgärder planeras utifrån behov.

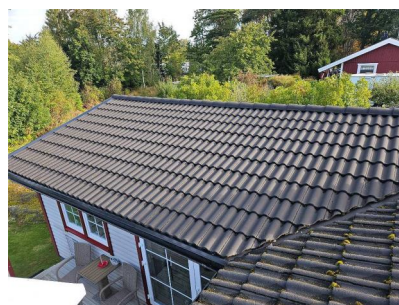
Inget att notera på tak tillbyggnad.

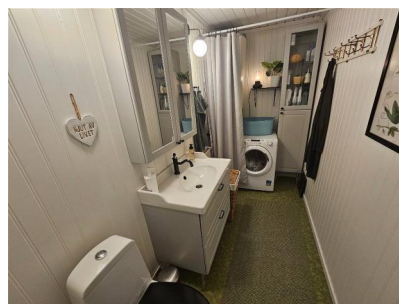
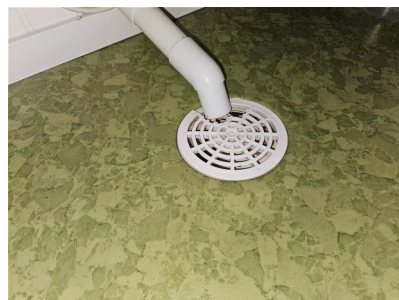
Våutrymmet har äldre ytskikt/tätskikt med plastmatta på golv från byggnadsåret 1980.

Med hänsyn till tätskiktets ålder bedöms dess kvarvarande funktion och täthet vara osäker. Detta medför en ökad risk för att vatten tränger igenom ytskiktet/tätskiktet och orsakar fuktskador i omkringliggande konstruktioner.

Plastmattan är lokalt lös i anslutning till golvbrunnen. Vid besiktningstillfället kunde inga tecken på bakomliggande fuktskador noteras.

Fuktindikering i utrymmet gav inga förhöjda fuktindikationer.

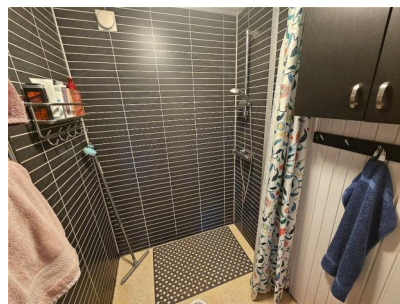
Utrymmet är i behov av renovering.

Fuktskador noterades på Fibo-skivor som enligt uppgift från säljaren är monterade direkt mot befintlig bastupanel.

Brister noterades i utrymmets utförande och installationer, vilket medför risk för att fukt kan tränga in i bakomliggande och intilliggande konstruktioner. Förhöjda fuktvärden noterades på delar av väggarna i anslutning till golv.

Enligt uppgift finns bastupanel bakom Fibo-skivorna. Om så är fallet kan detta ha bidragit till att begränsa eventuell fuktpåverkan på bakomliggande konstruktioner. Detta har dock inte kunnat verifieras vid besiktningen. Inga tecken på skador i golvbjälklaget kunde noteras vid kontroll från krypgrunden under duschutrymmet.

Med anledning av ovanstående rekommenderas en fördjupad undersökning för att fastställa eventuell förekomst och omfattning av bakomliggande fuktskador. En sådan undersökning är lämplig att utföra i samband med en kommande renovering av utrymmet.

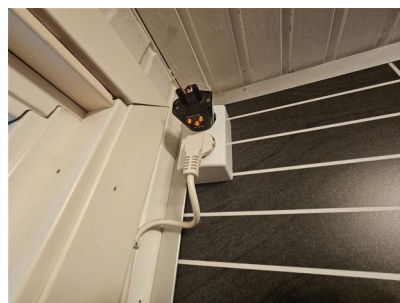
Funktionskontroll av jordade eluttag har utförts genom stickprov.

Vid kontroll noterades en felkoppling där ett uttag som är avsett att vara jordat inte är korrekt jordat.

Elektriker bör kontaktas för kontroll av installationen samt erforderlig åtgärd.

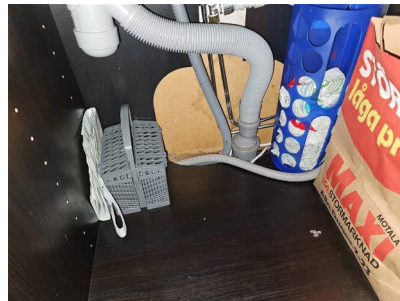
Fuktskydd saknas i diskbänksskåp samt under kyl.

Utan fuktskydd är det svårt att upptäcka läckage från rörledningar. Vatten kan då tränga in i omkringliggande konstruktioner och orsaka fuktskador.

För att upptäcka eventuella läckage, installera ett fuktskydd.
