# Besiktningsprotokoll

Anticimex Försäkringsbesiktning i samarbete med Fastighetsbyrån

| Fastighetsadress:<br>Myresjövägen 6 | |

| Besiktningsdatum:<br>2026-09-23 | Protokollnummer:<br>69940257 |

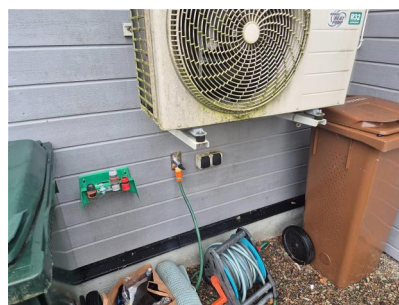
Kondensvatten från luftvärmepumpens utedel leds inte bort från husgrunden.

Detta medför ökad risk för att vatten tränger in i anslutande konstruktioner, vilket i sin tur kan leda till fuktrelaterade skador. Observera att besiktning av byggnadens värmesystem eller värmepumpen inte har ingått i uppdraget.

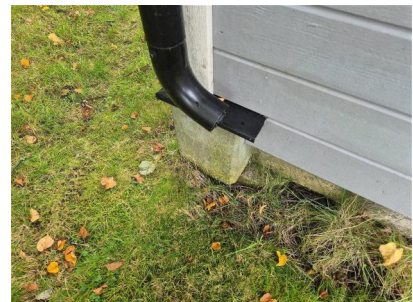
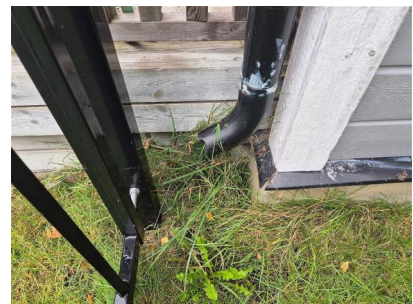
Stuprör avslutas nära husliv på västra gavel.

Stuprör som avslutas intill husliv (ovan mark) kan medföra en ökad fuktbelastning på grundmur/sockel/krypgrund med fuktrelaterade skador som följd.

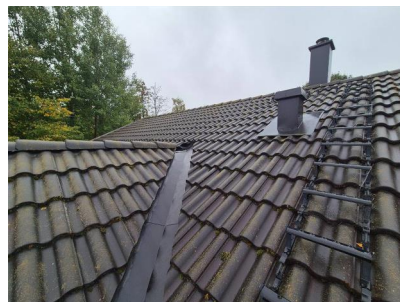
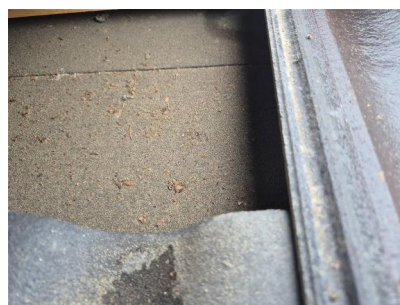
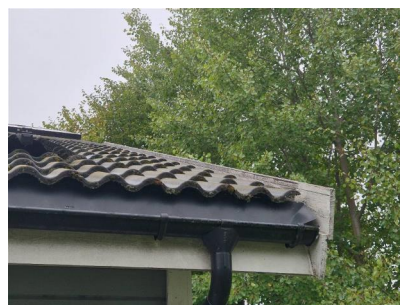
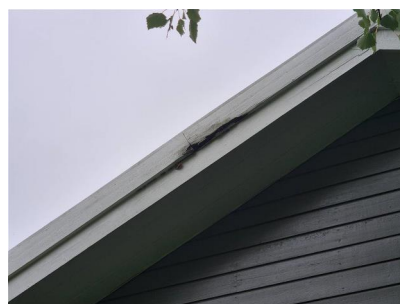
Vindskivebeslag saknas på västra gavel och övre vindskiva är rötskadad.

Byt ut rötskadad del och montera beslag enligt tillverkares anvisning.

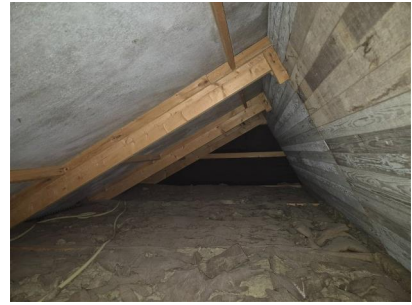
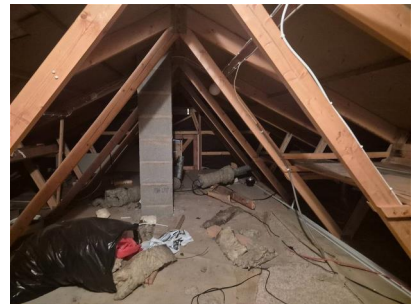
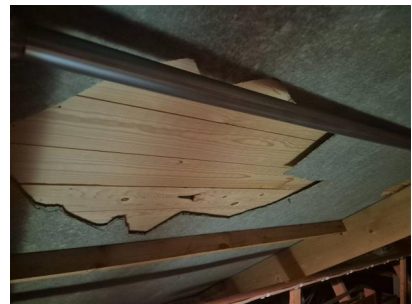
Fuktkvoter uppmättes i takstolar och underlagstak till mellan 10-11% Risk för mikrobiell tillväxt inträffar vid 75% relativ luftfuktighet vilket motsvarar 17% fuktkvot i furuvirke. Observera att fuktigheten på vinden ändras över säsongen, fuktigast är det vindtertid.

Gamla underlagstaket av eternit finns kvar.

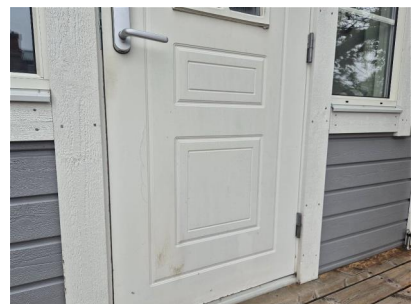
Foder/lister bör målas då det finns synliga spikskallar.

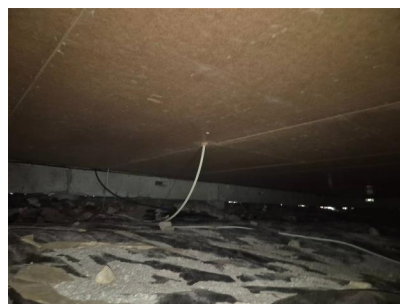
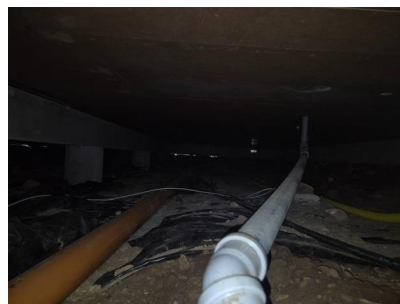
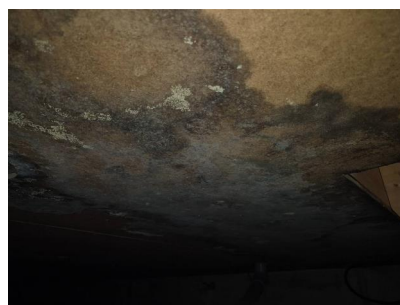
Fuktkvoter uppmättes i undersida bjälklag till mellan 15-17%

Risk för mikrobiell tillväxt sker vid en relativ fuktighet vid 75% vilket motsvarar 17% fuktkvot i furuvirke.

Spår av tidigare läckage är synligt intill inspektionslucka (se muntliga upplysningar)

På marken finns äldre, svart plastfolie med lokala punkter som ej är plastade.

Mikrobiell påväxt finns på bjälklagets undersida.

Den upptäckta mikrobiella påväxten på bjälklagets undersida indikerar att grunden under delar av året är så pass fuktig att mikroorganismer utvecklas. Detta kan i sin tur leda till rötskador i konstruktionen. För att undvika detta så måste krypgrundens klimat bli torrare.

Vi rekommenderar att du installerar en krypgrundsavfuktare. Läs Anticimex faktablad om krypgrunder för tips och råd.

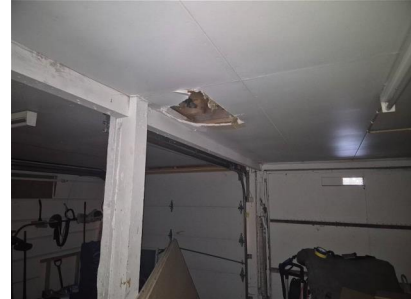
Del av innertak är demonterat.

Lokala otätheter runt äldre garageport.

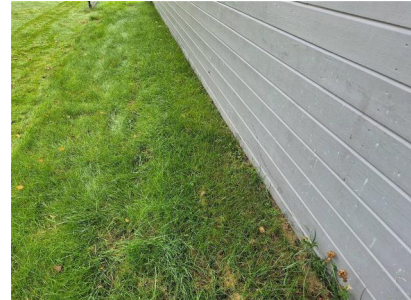
Avståndet mellan fasadbeklädnaden och marken är inte tillräckligt.

Eftersom fasadbeklädnaden avslutas för nära mark finns risk för att fukt från marken sugas upp i fasadpanelens nederkant. Detta kan orsaka fuktrelaterade skador i fasadbeklädnaden och bakomliggande konstruktioner.

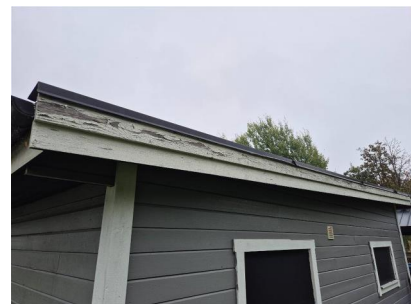
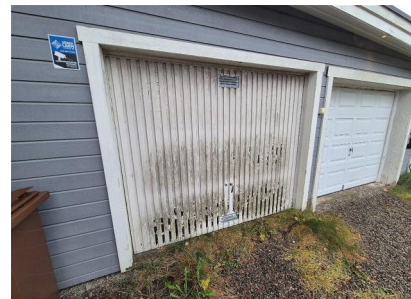
Vindskiva har underhållsbehov och den äldre garageporten har underhållsbehov.

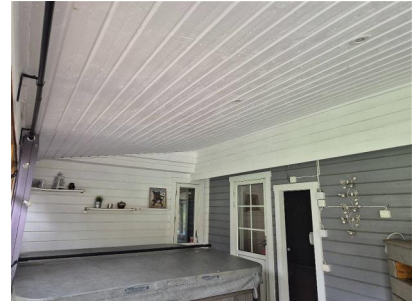
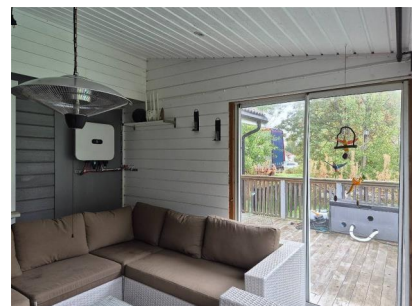
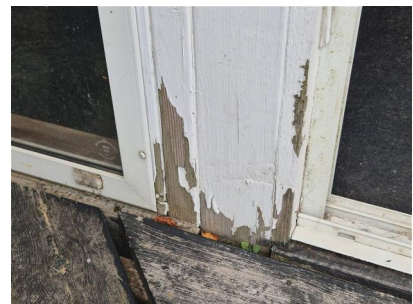
Växelriktare till solcellsanläggning finns i utrymmet.

Visst målningsbehov på utvändiga, målade trädetaljer.

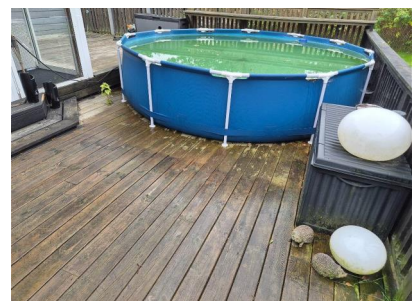
Ena sidan av nedre etage på altanen har satt sig på grund av ovan-mark pool.

Kontrollera stommen/konstruktionen efter att poolen avlägsnats.

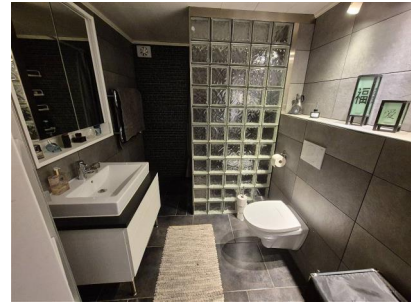
Inget att notera.

Normala fuktvärden indikerades mot klinker/kakel.

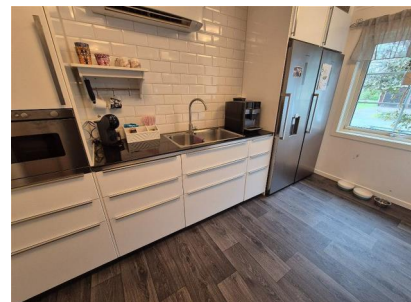
Droppskydd finns ej i diskbänkskåp.

Montera droppskydd alternativt läckagelarm.

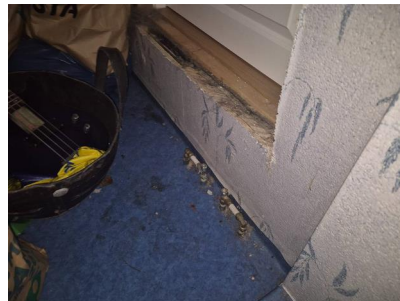
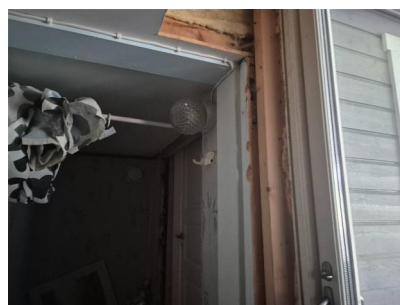
Duschen är ej i bruk, ledningar är plomberade.

Tätskiktet är ej helt och ej färdigställt runt dörrar.
