**Fastighetsuppgifter**

Gösen 5

Starrvägen 20

| Uppdragsnummer | A38391 |

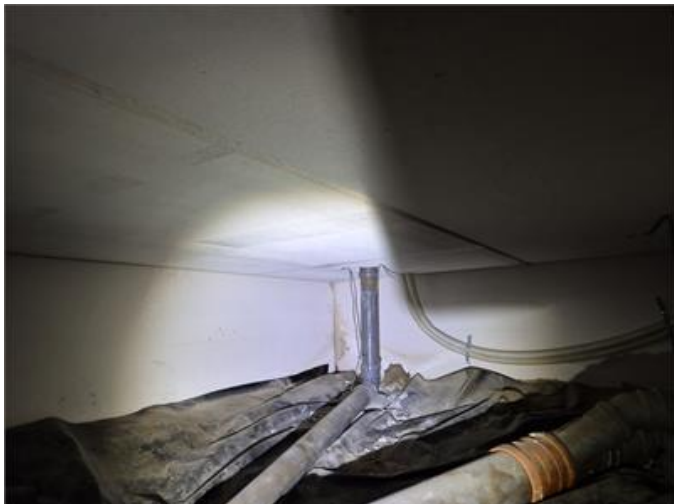
| Besiktningsresultat | | | | | |
|---|---|---|---|---|---|
| Krypgrund | | X | | | <ul style="list-style-type: none"> <li>- En krypgrund med bärande delar av lättbetong som saknar överliggande regling med isolering bedöms inte vara en konventionell riskkonstruktion och riskanalyseras därför inte i detta fall.</li> <li>- Fuktgenomslag noterades på grundmur.</li> <li>- Kondens förekommer på rörinstallationer.</li> </ul> |

Bild från krypgrunden.
