**Fastighetsuppgifter**

Trekantskrapan 14

Gammeltorpsvägen 28C

| Uppdragsnummer | A38413 |

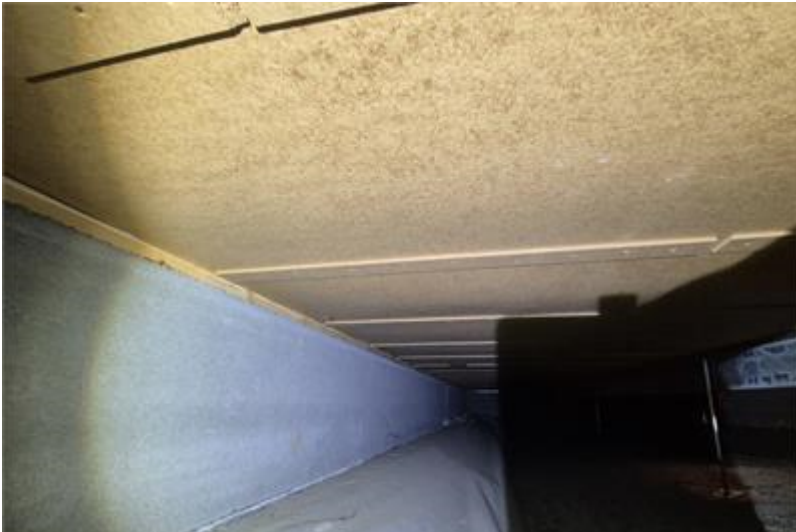
| Konstruktionsdel | Blindbotten |

Det kritiska gränsvärdet för mikrobiell tillväxt brukar anges till ca 15-17% fuktkvot (FK).

FK uppmättes till 10%.

Notera att stickprovsmässig undersökning är utförd samt att mätvärden normalt sett kan variera över årstiderna.
