**Fastighetsuppgifter**

Fastighetsbeteckning  
Fallet 3:60  
Adress  
Gamla Fallåsvägen 9  
81692 Lingbo

**Besiktningssuppgifter**

| Besiktningsdatum | 2026-09-24 |

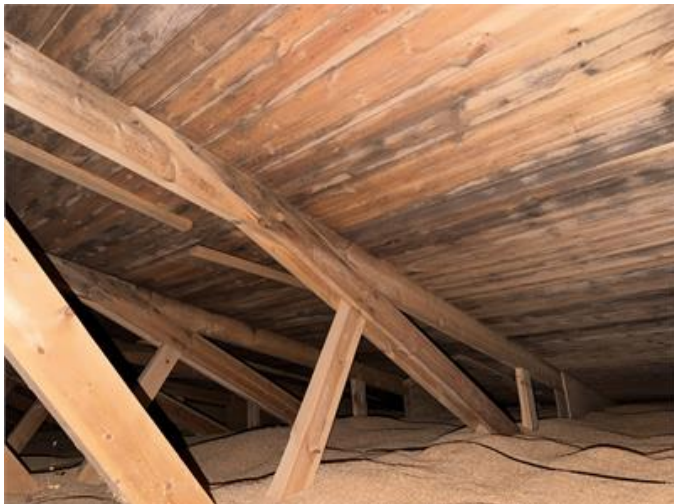
| Besiktningsresultat | | | | | |
|---|---|---|---|---|---|
| Vind | | | X | | - Mikrobiell påväxt förekommer på underlagstakets undersida, se kommentar/riskanalys. Fuktkvoten uppmättes till under kritisk nivå för mikrobiell tillväxt.<br>- Vinden är besiktad i området närmast luckan då landgång saknas. |

Mikrobiell påväxt förekommer på yttertaket insida i begränsad omfattning. Det kan ej bedömas om detta är ett pågående problem eller av äldre ursprung. Yttertaket insida bör därför kontrolleras regelbundet. Om påväxten är ett tecken på ett pågående problem bör åtgärd utföras. Se info i konstruktions- och detaljbedömning pos. 3.

Vind.
