# Besiktningsprotokoll

Anticimex Försäkringsbesiktning i samarbete med Fastighetsbyrån

| Fastighetsadress:<br>Ellavägen 16 | |

| Besiktningsdatum:<br>2026-09-17 | Protokollnummer:<br>69942381 |

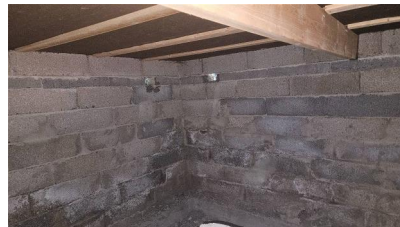
Vid kontroll av konstruktionen i krypgrund uppmättes fuktvärden under kritisk fuktnivå för mikrobiell tillväxt och normal lukt upplevdes.

Fuktkvoten uppmättes till 14 % i brädor på trossbotten, gränsvärdet för mikrobiell tillväxt är 17 % vilket motsvarar en relativ luftfuktighet på 75 %.

Golvbjälklaget ovan den utluftsventilerade krypgrunden riskerar att drabbas av fuktskador på grund av naturlig fuktpåverkan. Om man vill säkerställa klimatet i kryprunden kan man med fördel installera en krypgrundsavfuktare.

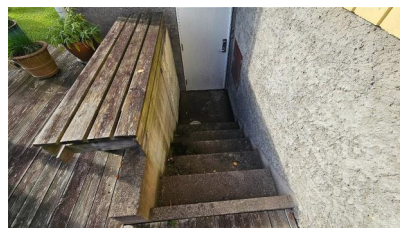
Källartrappan har en brunn.

Viktigt att rengöra brunnen med jämna mellanrum för att undvika stopp.

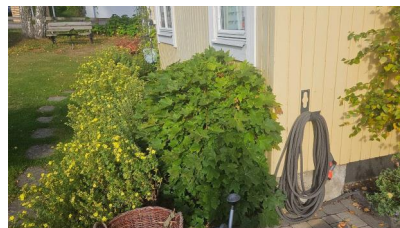
Växter finns i anslutning till byggnaden.

När det finns rabatter och växter nära byggnaden finns risk att fukt stannar kvar i väggarna. Detta kan i sin tur orsaka invändiga fuktskador. Växternas rötter kan också skada grundmuren och sätta dräneringsledningen ur funktion.

Området närmast huset rekommenderas att vara fritt från växtlighet.

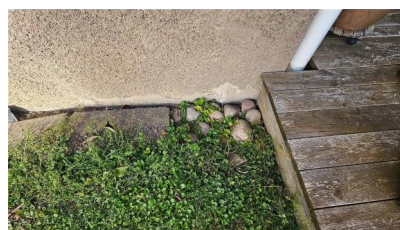
Mindre putssläpp finns på sockeln.

Detta bedöms inte bero på eller leda till några skador i bakomliggande konstruktioner.

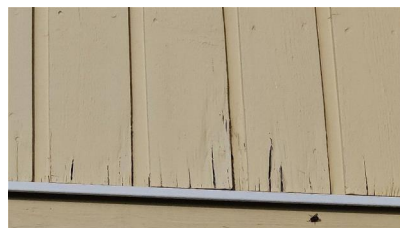
Fasadpanelen, takfoten och vindskivor är i behov av målning/underhåll.

-Rötskador i nederkant på fasadpanelen

Fasadbeklädnad och träkonstruktioner där målningsbehov finns riskerar att få fukt- och rötskador på grund av sämre vattenavvisande förmåga. För att öka livslängden på fasadbeklädnaden rekommenderas målning och underhåll. I samband med ommålning rekommenderas att de rötskadade panelbrädorna byts ut.

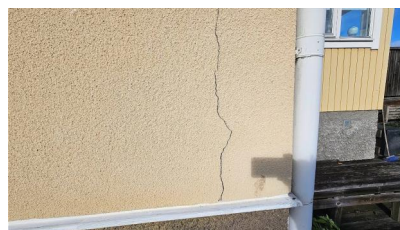
Några sprickor finns i den putsade fasaden.

Detta kan leda till fukt- och frysskador i konstruktionen.

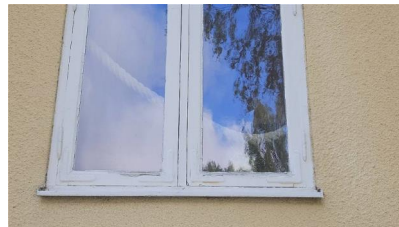
Fönster och dörrar har ett varierat behov av målning/underhåll, framförallt dom som inte är utbytta.

Fönster, dörrar och karmar där målningsbehov finns riskerar att få fukt- och rötskador på grund av sämre vattenavvisande förmåga.

För att öka livslängden rekommenderas målning och underhåll.

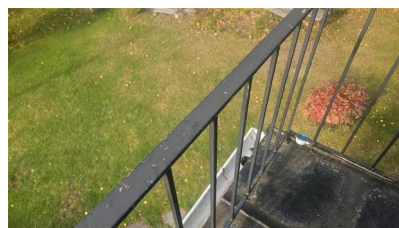
Järnräcket har ett målningsbehov.

Rekommenderas att måla i förebyggande syfte.

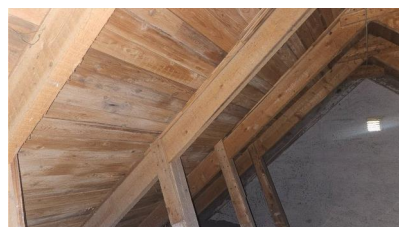
Fuktrosor och mikrobiell påväxt finns på underlagstaket.

Detta bedöms inte vara något pågående, rekommenderas att gå upp på vinden med jämna mellanrum för att lättare se eventuella förändringar.

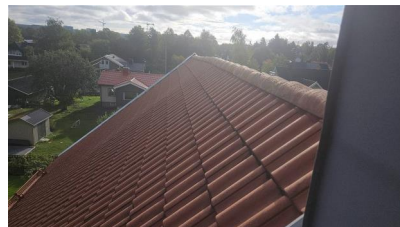
Takluckan byttes ej vid takomläggningen, luckan har ett målning/underhållsbehov.

Det noteras även att taket är ojämnt.

Detta bedöms inte bero på eller lett till några skador i bakomliggande konstruktioner.

Rekommenderas att måla luckan i förebyggande syfte.

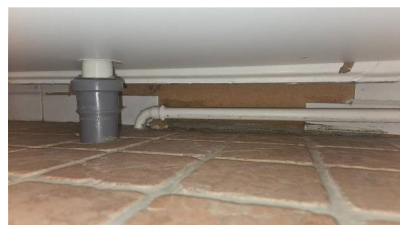
Rör genomföring finns i golv.

Detta bedöms inte lett till några skador i bakomliggande konstruktioner, vid nästa renovering skall gällande branschregler följas.

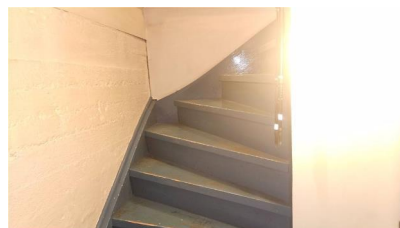
Källartrappan saknar handledare.

Rekommenderas att montera en handledare för att undvika fallskador.

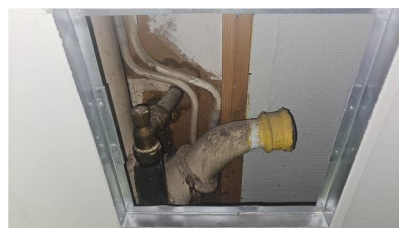
Rörslits saknar vattentät botten och skvallerrör.

Risk för fuktrelaterade skador i bakomliggande konstruktioner vid ett läckage. Man kan med fördel installera ett vattenlarm som indikerar vid ett läckage.

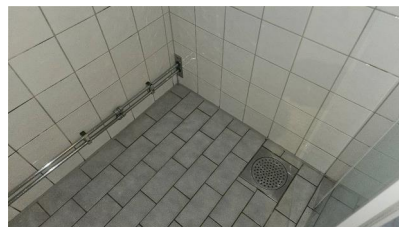
Våtutrymmet har äldre yt-/tätskikt.

- Golvbrunnen byttes ej vid tidigare renovering, gjutjärnsbrunnen är rostangripen.
- Rör genomföring finns i vägg i duschzonen och i golv utanför duschzonen.
- Spricka i en kakelplatta i duschzonen.
- Golvfallet är bristfälligt.

Eftersom funktionen, som innebär att ytskiktet/tätskiktet ska vara vattentätt, kan vara nedsatt finns en ökad risk att vatten tränger igenom ytskiktet/tätskiktet med vattenskador i omkringliggande konstruktioner som följd.

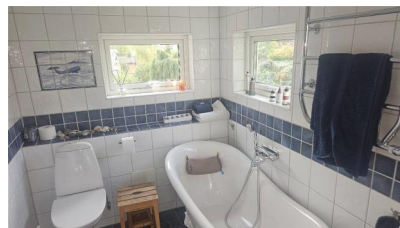
Våutrymmet har äldre yt-/tätskikt.

- Rörslits saknar vattentätbotten och skvallerrör.
- Golvbrunnen under badkar är monterad för nära vägg.
- Golvfallet utanför duschzonen är bristfälligt.
- Fönster olämpligt placerat.

Eftersom funktionen, som innebär att ytskiktet/tätskiktet ska vara vattentätt, kan vara nedsatt finns en ökad risk att vatten tränger igenom ytskiktet/tätskiktet med vattenskador i omkringliggande konstruktioner som följd.

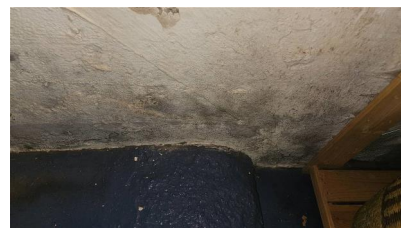
Missfärgningar finns på källarväggar.

Detta bedöms bero på naturlig fuktpåverkan och inte lett till några skador i bakomliggande konstruktion.

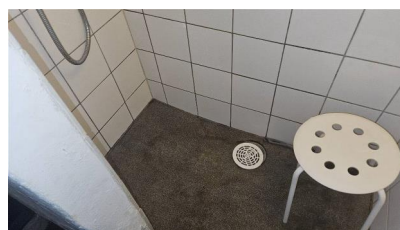
Våtutrymmet har äldre yt-/tätskikt.

-Gjutjärnsbrunnen är rostangripen

Eftersom funktionen, som innebär att ytskiktet/tätskiktet ska vara vattentätt, kan vara nedsatt finns en ökad risk att vatten tränger igenom ytskiktet/tätskiktet med vattenskadorna i omkringliggande konstruktioner som följd.
