# Besiktningsprotokoll

Anticimex Försäkringsbesiktning i samarbete med Fastighetsbyrån

| Fastighetsadress:<br>Dristigsvägen 6 | |

| Besiktningsdatum:<br>2026-09-23 | Protokollnummer:<br>69950095 |

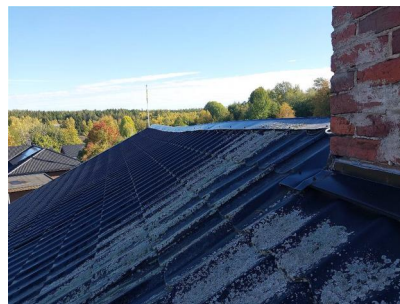
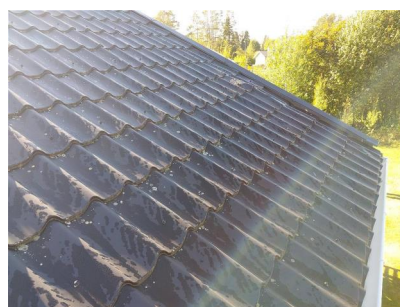
### Utvändigt / Tak

Takets ålder är okänt. Taket buktar nedåt på ett ställe samt noterades mindre deformationer i plåten.

Taket är besiktat från takstege.

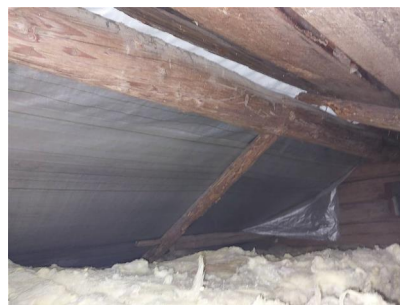
### Utvändigt / Vind

Vinden är endast besiktad från luckan då landgång saknas.

Vid kontroll av vinden uppmättes fuktvärden under kritisk fuktnivå för mikrobiell tillväxt och en normal lukt upplevdes.

Fuktkvoten i underlagstak/takbjälkar uppmättes till < 8 %.

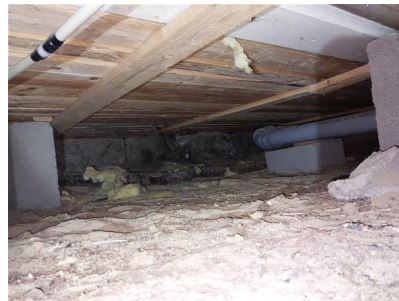
### Utvändigt / Krypgrund

Endast krypgrunden under en liten del av köket där luckan sitter är besiktningsbar då övriga delar inte går att komma åt på grund av rördragningar.

Vid kontroll av konstruktionen i krypgrund uppmättes fuktvärden under kritisk fuktnivå för mikrobiell tillväxt och normal lukt upplevdes.

Golvbjälklaget ovan den uteluftsventilerade krypgrunden riskerar att drabbas av fuktskador på grund av naturlig fuktpåverkan. Detta kan i sin tur leda till mikrobiella skador (angrepp av mikroorganismer) som kan leda till att mikrobiell lukt sprids till boendemiljön. Fuktkvoten uppmättes till 15 %.

Det finns risk för mikrobiell tillväxt om den relativa fuktigheten i den omgivande luften är över 75 %. I furuvirke motsvarar det en fuktkvot på 17 %.

Mindre byggspill noterades på markytan vilket bör rensas bort.

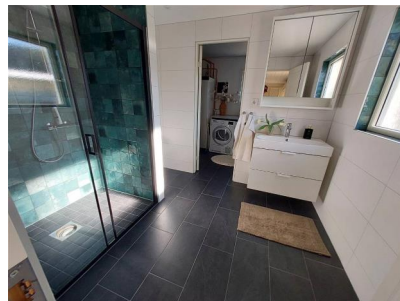
### Entréplan / Badrum

Brunnsmanschetten sticker fram litegrann under klämringen i golvbrunnen. Enligt monteringsanvisningar ska inte brunnsmanschetten synas under klämringen men risken för skada på grund av detta bedöms som liten.

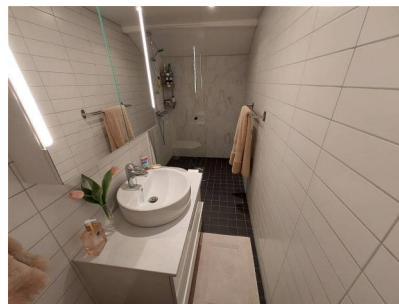
### Övre plan / Dusch/Toalett

Funktionskontroll av jordade eluttag.

Vid stickprovskontroll av jordade eluttag noterades inga avvikelser.

Normala fuktvärden indikerades mot klinker/kakel.

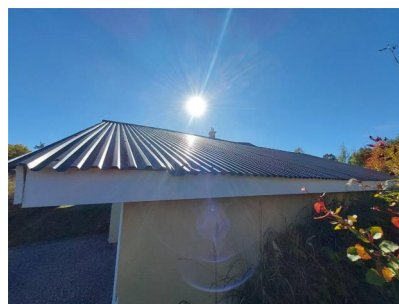
#### Utvändigt / Hängrännor / Stuprör

Hängrännor saknas.

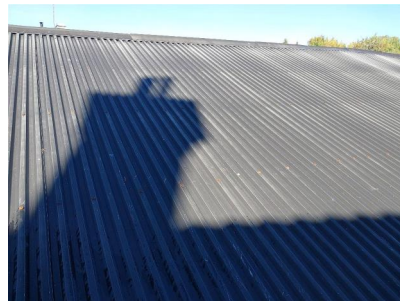
### Utvändigt / Tak

Garagetaket är ett äldre plåttak spikat med klockspik och det syns att vissa spikar har drivit upp samt att vissa saknas.

Eftersom taktäckningen är äldre har det ett minskat motstånd mot vatteninträngning.

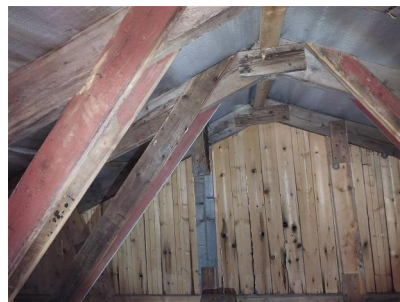
### Utvändigt / Vind

Vid kontroll av vinden uppmättes fuktvärden under kritisk fuktnivå för mikrobiell tillväxt och en normal lukt upplevdes. Fuktkvoten i underlagstak/takbjälkar uppmättes till 9 %.

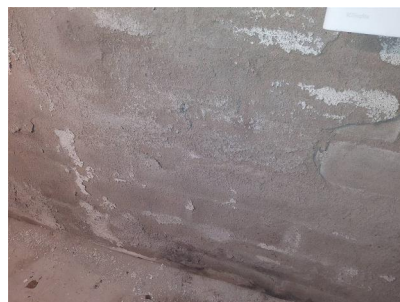
### Entréplan / Garage

Putssläpp finns på väggar. Detta bedöms främst vara en estetisk brist. Vill man åtgärda detta måste utvändiga fuktskyddet ses över.

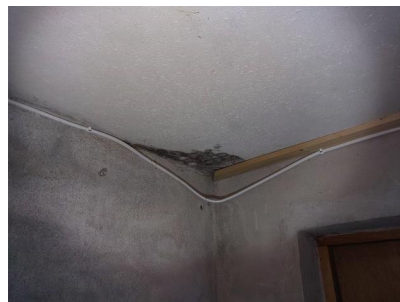
Fuktfäckar finns i tak. Enligt fastighetsägare uppstod dessa i samband med ett takläckage som har åtgärdats.
