Krakerud 4:21

Syrsevägen 3

| Uppdragsnummer | S18751 |
| Besiktningsdatum | 2026-09-24 |

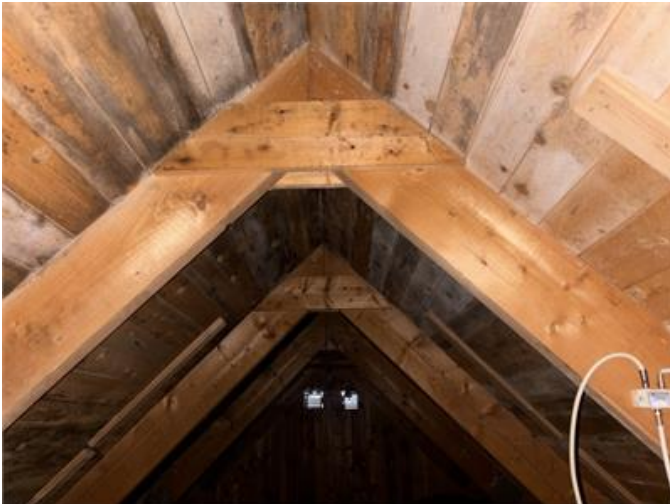
| Besiktningsresultat | | | | | |
|---|---|---|---|---|---|
| Nockvind | | x | | | Mikrobiell påväxt förekommer i begränsad omfattning, vilket bör kontrolleras regelbundet så att skadorna inte förvärras. |

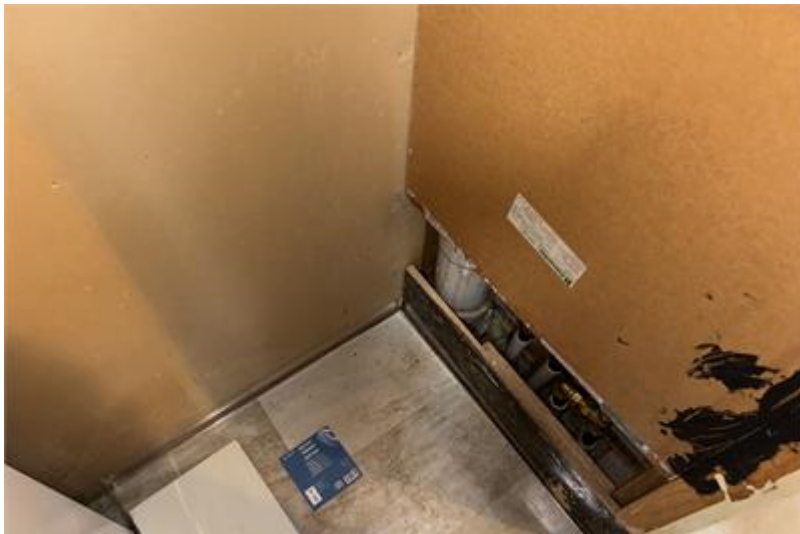
| Byggnadsdel | Uppreglat golv i Kök |

Den relativa fuktigheten i luft uppmättes till 68% RF vid en temperatur på 18°C

Det kritiska gränsvärdet för mikrobiell tillväxt brukar anges till ca 75% relativ fuktighet (RF).

Uppmätt värde ligger under gränsvärdet för mikrobiell påväxt.

För att säkert fastställa konstruktionens kondition och fuktstatus måste en mer omfattande undersökning utföras.

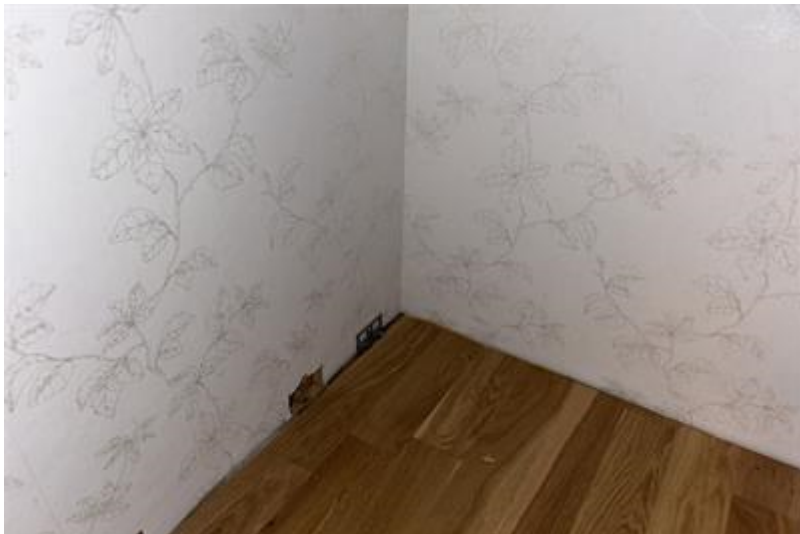
| Byggnadsdel | Väggsyll i Sovrum |

Fuktkvoten i träregel uppmättes till 12% FK.

Det kritiska gränsvärdet för mikrobiell tillväxt brukar anges till ca 17% fuktkvot (FK).

Uppmätt värde ligger under gränsvärdet för mikrobiell påväxt.

Notera att stickprovsmässig undersökning är utförd samt att mätvärden normalt sett kan variera över årstiderna. För att säkert fastställa konstruktionens kondition och fuktstatus måste en mer omfattande undersökning utföras. Väggsyll av tryckimpregnerat virke förekommer i golvbjälklaget, tryckimpregnering kan i vissa fall medföra egenemissioner och vara svårsanerat, fortsatt teknisk utredning rekommenderas.
