# Besiktningsprotokoll

Anticimex Försäkringsbesiktning i samarbete med Fastighetsbyrån

| Fastighetsadress:<br>Ekgatan 4 | |

| Besiktningsdatum:<br>2026-09-21 | Protokollnummer:<br>69920820 |

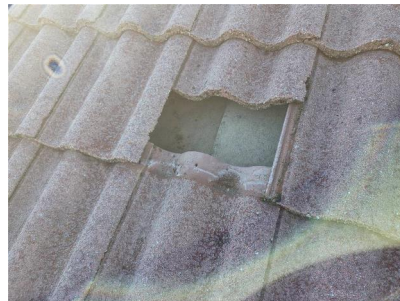
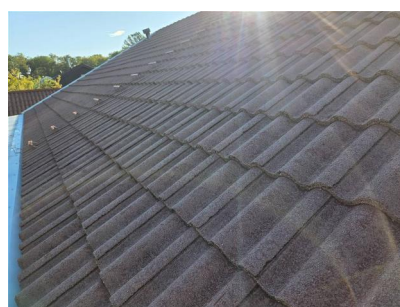
### Utvändigt / Tak

Äldre yttertak med betongpannor och underlagstak av träfiberskivor

Med denna konstruktion är det extra viktigt att takpannorna är hela. Eftersom underlagstaket inte har en papp kan regn och snö som tränger in genom otätheter leda till fuktskador i underliggande konstruktion.

Yttertaket är kontrollerat från mark och stege på mark.

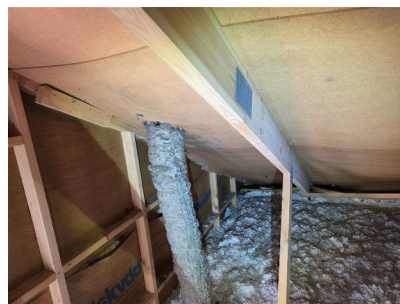
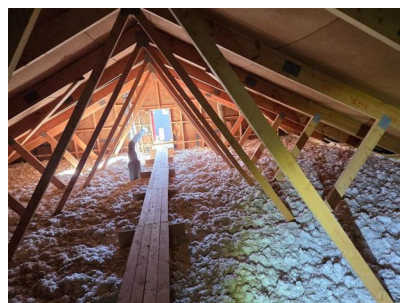
### Utvändigt / Vind

Underlagstaket har fuktfläckar som bedöms som äldre och torra vid besiktningen.

Område med missfärgning kan ritas av i ytterkant för att se så området inte ökar/växer.

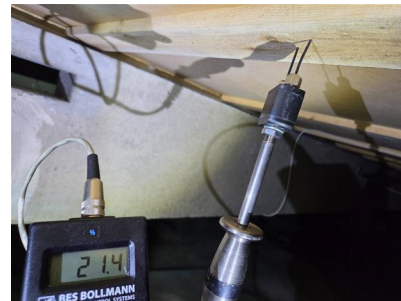
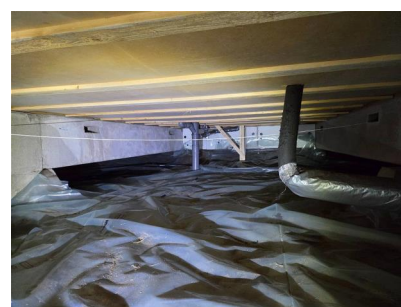
### Utvändigt / Krypgrund

Vid kontroll av konstruktion i krypgrund noterades fuktvärden över kritisk fuktnivå och det förekommer mikrobiell påväxt.

De höga fuktvärdena och den mikrobiella påväxten innebär att grundens klimat under delar av året är för fuktigt. Detta kan i förlängningen leda till rötskador i konstruktionen. För att undvika detta så måste krypgrundens klimat bli torrare.

Fuktkvoten uppmättes till 19-21,5 % och gränsvärdet för mikrobiell påväxt ligger på 17% fuktkvot.

För att undvika detta så måste grundens klimat bli torrare. Läs Anticimex faktablad om uteluftsventilerade krypgrunder för tips och råd.

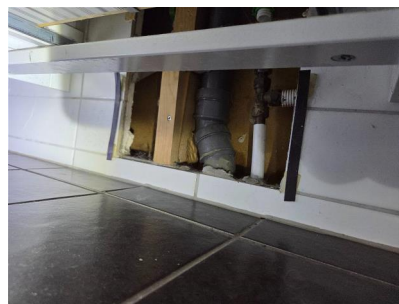
### Entréplan / Badrum/Wc

Våtutrymmet har äldre yt-/tätskikt och under kommod/handfat noterades otätheter i vägg samt lokal spricka i kakel.

Renovering/förbättring rekommenderas och främst under kommod. Kontakta en behörig våtrumsentreprenör för en renovering. I samband med renoveringen bör omkringliggande konstruktioner kontrolleras för att upptäcka eventuella följdskador.
