# Besiktningsprotokoll

Anticimex Försäkringsbesiktning i samarbete med Fastighetsbyrån

| Fastighetsadress:<br>Skräcklegatan 4 | |

| Besiktningsdatum:<br>2026-09-23 | Protokollnummer:<br>69948276 |

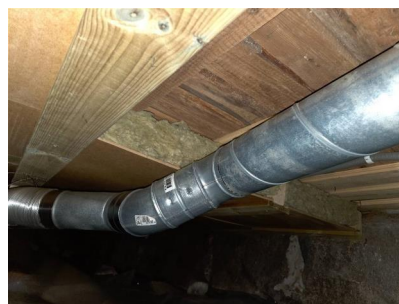
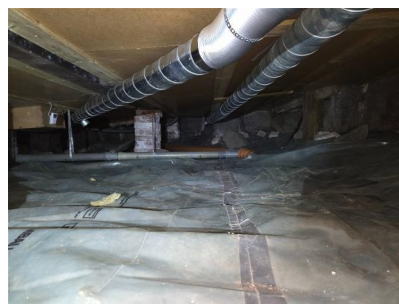
Krypgrund med installerad avfuktare.

I husets krypgrund finns en krypgrundsavfuktare installerad. Syftet med denna installation är att genom avfuktning hålla fuktigheten i krypgrunden på en så låg nivå att ingen tillväxt av mikroorganismer är möjlig. För att detta ska fungera är det viktigt att installationen servas årligen med bland annat filterbyte och kontroll av inställningar så att fuktigheten inte stiger.

Stickprovsmässigt uppmätt värde på bjälklaget ligger runt 12-14% FK.

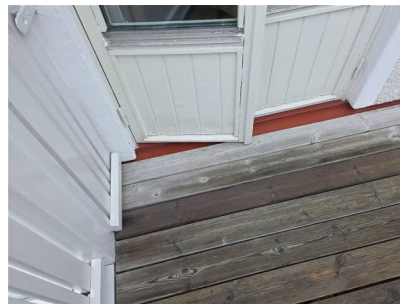
Dörrpanel är utvändigt fuktskadad.

Tillverkad -83.

De upptäckta skadorna kan bero på olika saker, exempelvis bristfälligt underhåll, målning, skruvar och beslag etc.

Bedöms som mindre åldersrelaterad brist.

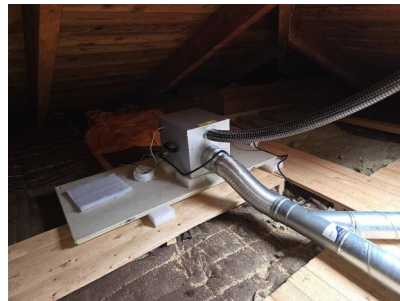
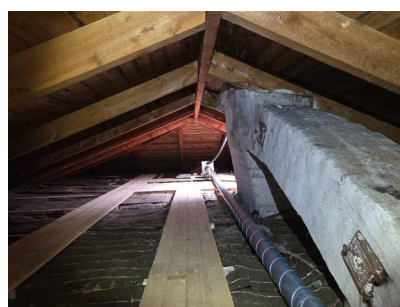
Vindsutrymme med installerad avfuktare.

Äldre missfärgningar förekommer på underlagstaket som bedöms som normalt för husets ålder och konstruktion.

Vid fuktmätning noteras normala värden för årstiden runt 12 % FK. Gränsvärden för mikrobiell tillväxt.

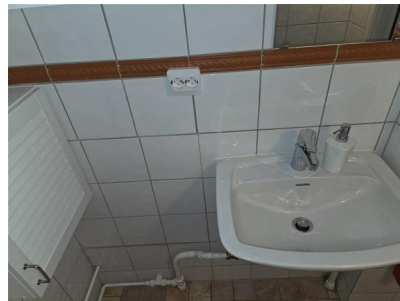
Vid stickprovskontroll av jordat eluttag på toalett noterades felkoppling.

Kontakta en elektriker för kontroll och åtgärd.

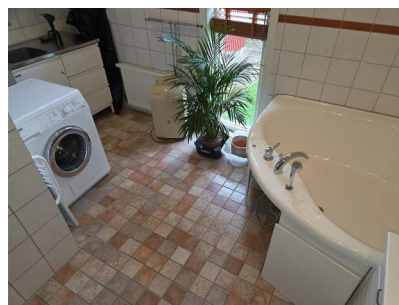
Våutrymmet har äldre yt-/tätskikt. Utfört -93.  
- Brunnsmanschetter sticker delvis fram under klämringar.

Eftersom funktionen, som innebär att ytskiktet/tätskiktet ska vara vattentätt, kan vara nedsatt finns en ökad risk att vatten tränger igenom ytskiktet/tätskiktet med vattenskador i omkringsliggande konstruktioner som följd.

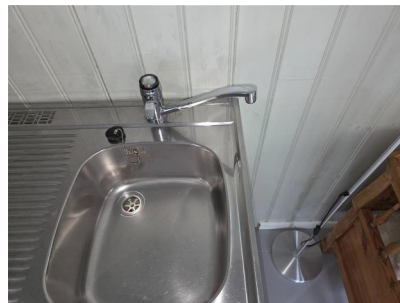
Köksblandaren saknar vridstopp.  
(utloppspipen går att vrida ut över bänkskivan).

Detta kan leda till att vatten rinner ut till omkringliggande konstruktioner med fuktskador som följd.
