# Besiktningsprotokoll

Anticimex Försäkringsbesiktning i samarbete med Fastighetsbyrån

| Fastighetsadress:<br>Lugnabovägen 13 | |

| Besiktningsdatum:<br>2026-09-23 | Protokollnummer:<br>69940217 |

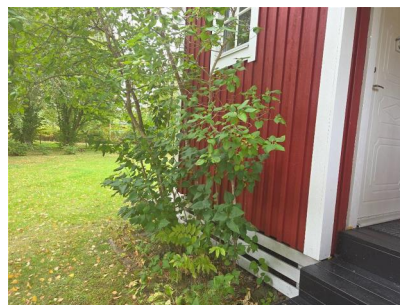
- Växter finns i anslutning till byggnaden.

När det finns rabatter och växter nära byggnaden finns risk att fukt stannar kvar i väggarna. Detta kan i sin tur orsaka invändiga fuktskador. Växternas rötter kan också skada grundmuren och sätta dräneringsledningen ur funktion.

Området närmast huset rekommenderas att vara fritt från växtlighet.

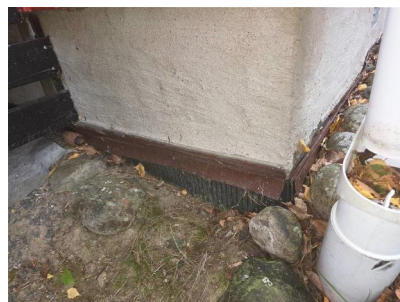
- Utvändigt fuktskydd ligger oskyddat ovan mark.

Risk finns att det utvändiga fuktskyddet skadas och funktionen försämras.

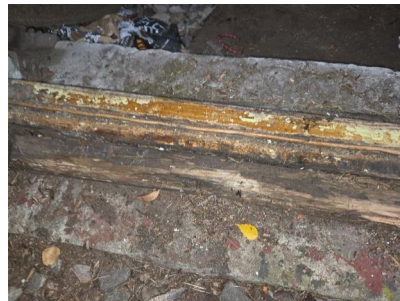
- Rötskador noterades på dörr till krypgrunden.

Byt ut det rötskadade virket.

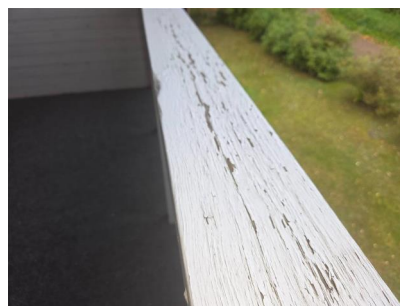
- Balkongräcke och träkonstruktioner är i behov av målning/underhåll.

Balkongräcke och träkonstruktioner där målningsbehov finns riskerar att få fukt- och rötskador på grund av sämre vattenavvisande förmåga.

För att öka livslängden på balkongen rekommenderas målning och underhåll.

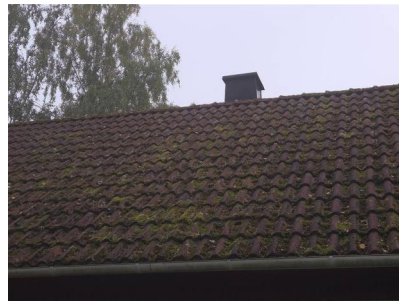
- Mosspåväxt finns på takpannor.

Mossa som växer på taket kan leda till att taktäckningen har ett minskat motstånd mot vatteninträngning. Detta i sin tur kan leda till fuktskador på träläkt och takkonstruktionen vilket kan resultera i mikrobiella skador (angrepp av mikroorganismer).

För att öka livslängden på taket rekommenderas att mossan tas bort från takpannorna.

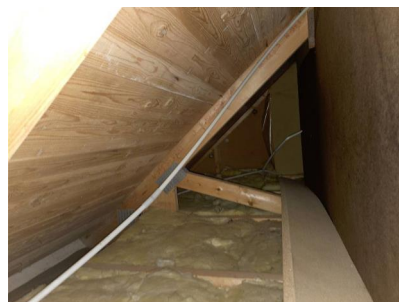
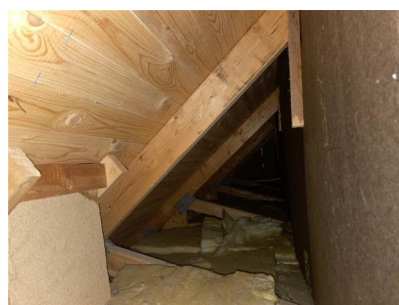
- Vid kontroll av vinden uppmättes fuktvärden under kritisk fuktnivå för mikrobiell tillväxt och en normal lukt upplevdes. Fuktkvoten i underlagstak/takbjälkar uppmättes till 12%.

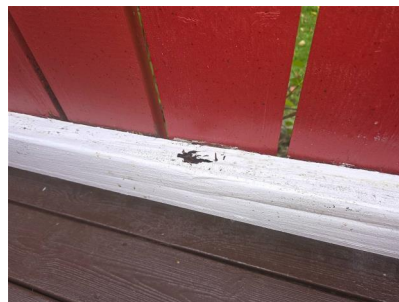
- Altanräcke är rötskadat.

De upptäckta rötskadorna kan bero på olika saker, exempelvis bristfälligt underhåll och målning. Vilket ökar att risken för att rötskador uppstår.

Vi rekommenderar att man byter ut det rötskadade virket.

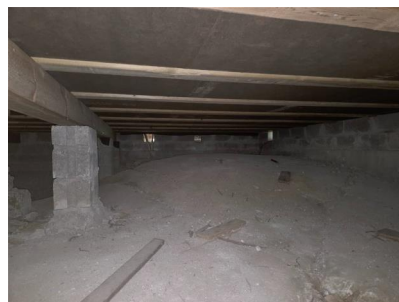
- Vid kontroll av konstruktionen uppmättes fuktvärden över kritisk fuktnivå för mikrobiell tillväxt.

Uteluftsventilerade krypgrunder med bjälklag av organiskt material har ofta fuktskador på grund av naturlig fuktpåverkan. Detta kan resultera i mikrobiella skador.

Fuktkvoten uppmättes till 19 %.

Vi rekommenderar en fördjupad undersökning för att bedöma orsak och omfattning.

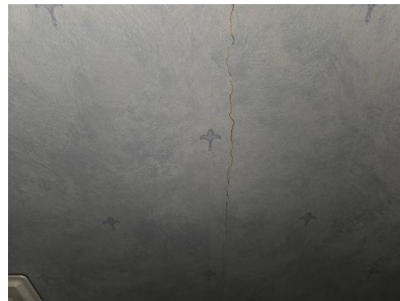
- Lokala sprickor förekommer på ytskiktet.

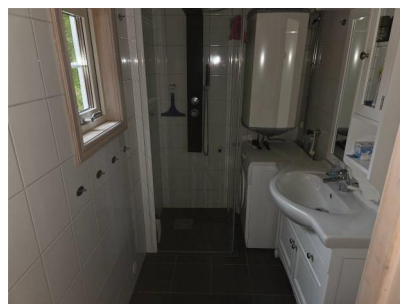
- Frånluftsventilation saknas i utrymmet.

- Golvlutning.

Golvfall från tröskel till golvbrunnen är bristfälligt utfört.

- Normala fuktvärden indikerades mot klinker/kakel.

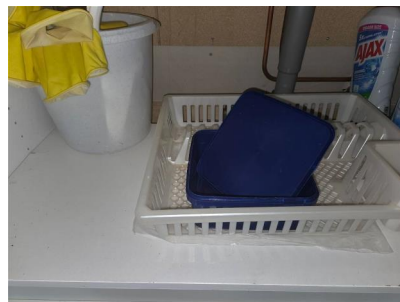
- Fuktskydd saknas i diskbänksskåp och under kyl.

Utan fuktskydd är det svårt att upptäcka läckage från rörledningar. Vatten kan då tränga in i omkringliggande konstruktioner och orsaka fuktskador.

För att upptäcka eventuella läckage, installera ett fuktskydd.

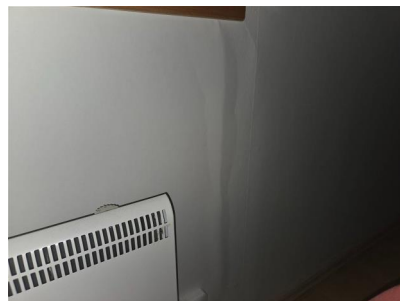
- Tapetsläpp/blåsbildning på vägg noterades.

Inga förhöjda fuktindikationer vid besiktningstillfället. Men blåsbildningen kan vara ett tecken på pågående eller tidigare fuktskada.

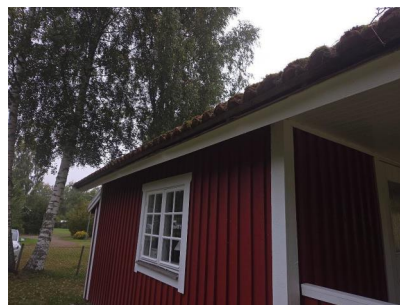
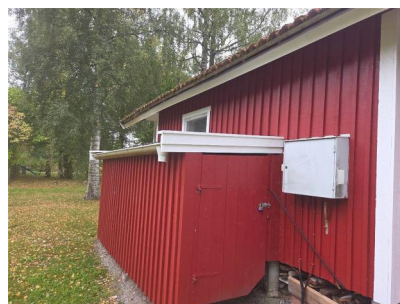
- Hängränna/Stuprör saknas.

När hängrännor saknas utsätts fasad och grund för ökad fuktbelastning, vilket i sin tur kan leda till fuktskador i bakomliggande konstruktioner.

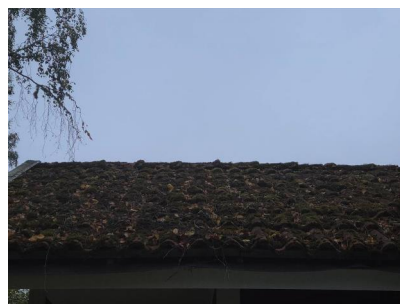
- Mosspåväxt finns på takpannor.
- Vindskivor är behov av underhåll.

Mossa som växer på taket kan leda till att taktäckningen har ett minskat motstånd mot vatteninträning. Detta i sin tur kan leda till fuktskador på träläkt och takkonstruktionen vilket kan resultera i mikrobiella skador (angrepp av mikroorganismer).

För att öka livslängden på taket rekommenderas att mossan tas bort från takpannorna.

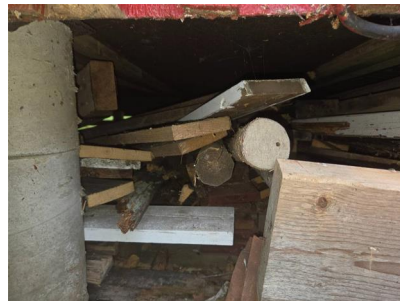
- Plintgrund

Uteluftsventilerade plintgrunder med bjälklag av organiskt material har ofta fuktskador på grund av naturlig fuktpåverkan. Detta kan resultera i mikrobiella skador (angrepp av mikroorganismer) och, i värsta fall, rötskador. Mikrobiell lukt kan då spridas till boendemiljön.

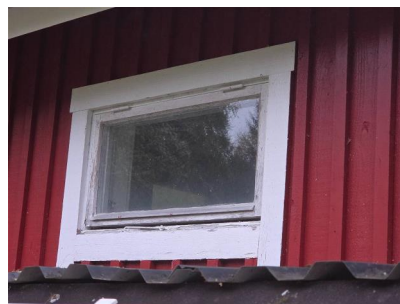
- Fönster är i behov av målning/underhåll lokalt.

Fönsterbågar och fönsterkarmar där målningsbehov finns riskerar att få fukt- och rötskador på grund av sämre vattenavvisande förmåga.

För att öka livslängden på fönster rekommenderas målning och underhåll.
