# Besiktningsprotokoll

Anticimex Försäkringsbesiktning i samarbete med Fastighetsbyrån

| Fastighetsadress:<br>Gårdskullavägen 70 | |

| Besiktningsdatum:<br>2026-09-23 | Protokollnummer:<br>69961327 |

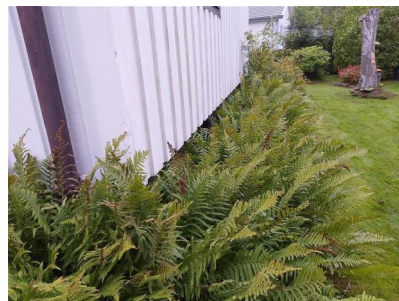
Växter finns i anslutning till grundmur.

När det finns rabatter och växter nära grundmuren finns risk att fukt stannar kvar i väggarna. Detta kan i sin tur orsaka invändiga fuktskador. Växternas rötter kan också skada grundmuren och sätta dräneringsledningen ur funktion.

Området närmast huset rekommenderas att vara fritt från växtlighet.

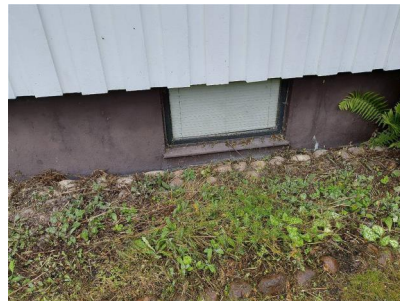
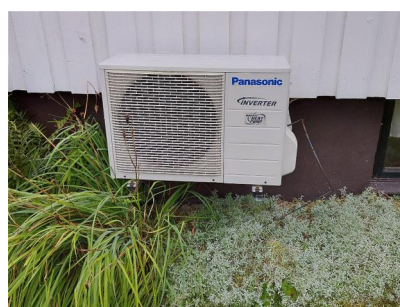
Sockeln är lokalt i behov av målning/underhåll. Sockel och fasadbeklädnad där målningsbehov finns riskerar att få fuktskador på grund av sämre vattenavvisande förmåga. För att inte riskera fuktskador rekommenderas målning och underhåll.

Kondensvatten från luftvärmepumpens utedel leds inte bort från husgrunden.

Detta medför ökad risk för att vatten tränger in i anslutande konstruktioner, vilket i sin tur kan leda till fuktrelaterade skador. Observera att besiktning av byggnadens värmesystem eller värmepumpen inte har ingått i uppdraget.

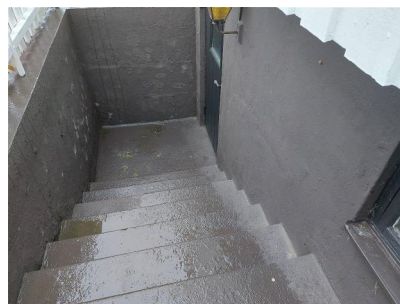
Trappan är motgjuten mot huset.

Eftersom trappan är motgjuten mot huset finns risk att vatten tränger in i anslutande konstruktioner vilket i sin tur kan leda till fuktrelaterade skador.

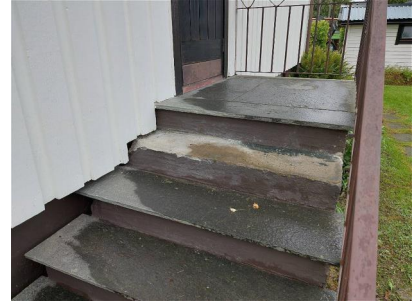
Nytt Offerdals-skiffersteg är beställt.

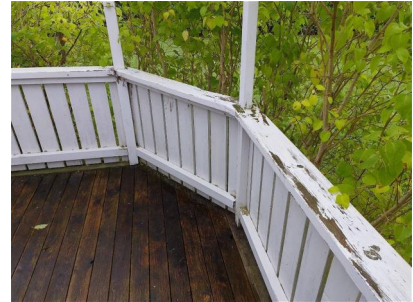
Mindre färgsläpp och rötskador finns på altanräcke.

Rötskador i altan och altanräcke är ett tecken på bristande fuktskydd och hög fuktpåverkan.

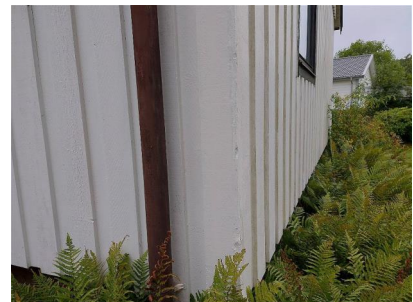
Mindre rötskador finns lokalt i fasadpanelen.

Dessa bedöms inte ha lett till bakomliggande skador.  
Byt ut rötskadade fasadpaneler.

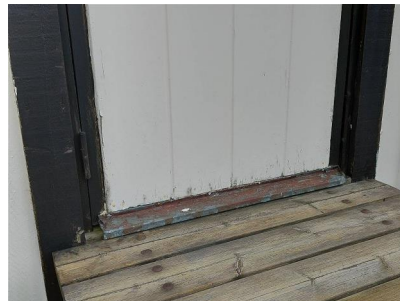
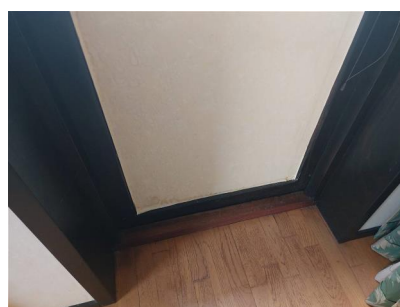
Altandörr är rötskadad. Läcker genom in till insidan av dörren.

De upptäckta skadorna kan bero på olika saker, exempelvis bristfälligt underhåll, målning, skruvar och beslag etc.

Vi rekommenderar en fördjupad undersökning med snickare för att bedöma orsak och omfattning.

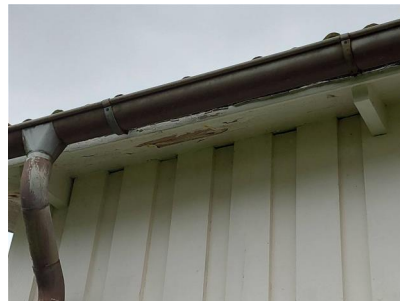
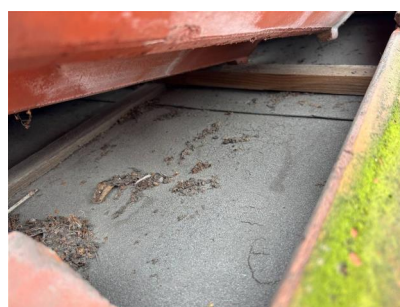
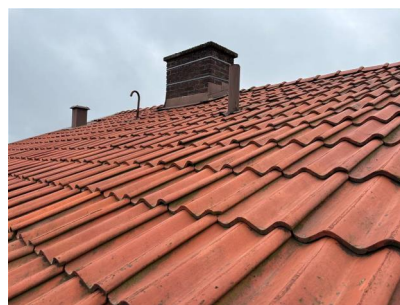
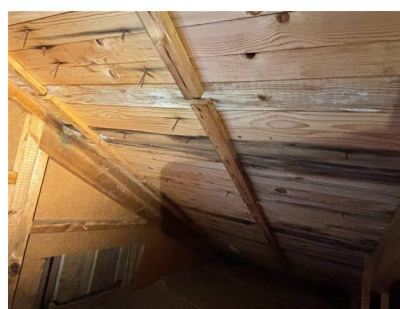
Yttertaket är äldre och i behov av renovering.

Underlagstaket har fuktfläckar. (Pågående fuktskada, Äldre takpapp)  
Fuktfläckar kan bero på olika saker, och kan vara ett tecken på en tidigare eller ett pågående läckage.

Taket är äldre och har passerat tiden för sin tekniska livslängd.  
Renovering av yttertaket rekommenderas. Kontakta en takentreprenör för en renovering. I samband med renoveringen bör omkringliggande konstruktioner kontrolleras för att upptäcka eventuella följdskador.

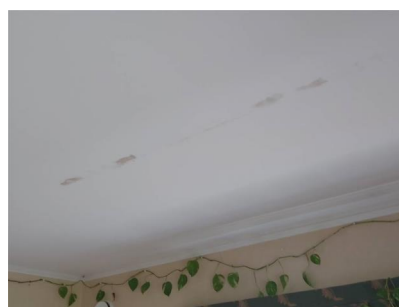
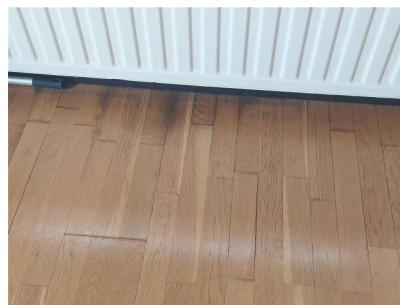
Fuktfläckar förekommer i innertaket, vilket kan indikera tidigare eller pågående fuktinträngning. Med hänsyn till yttertaketets ålder kan läckage från yttertaket inte uteslutas. Fördjupad undersökning rekommenderas för att bedöma orsak, omfattning och eventuellt åtgärdsbehov.

Golvet har mindre fuktfläckar.

Troligtvis efter vattning av blommor

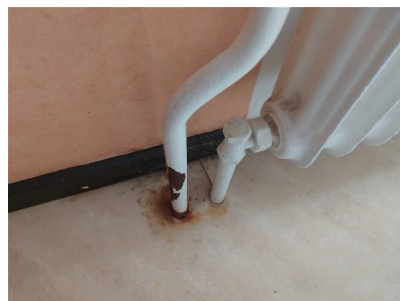
Rost-/korrosionsangrepp förekommer på radiatorrör, bland annat i anslutning till golvgenomföring. Angreppen innebär risk för nedsatt godstjocklek och framtida läckage med fuktskador som följd. Kontroll och erforderliga åtgärder rekommenderas.

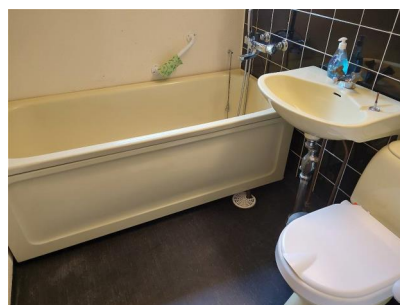
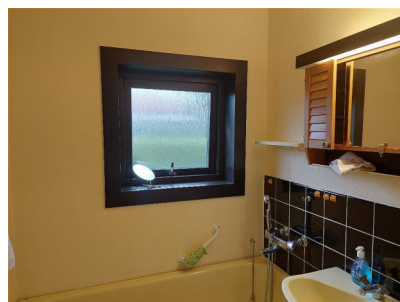
Våtutrymmet har äldre yt-/tätskikt och golvbrunn. Utrymmet är äldre och har passerat tiden för sin tekniska livslängd. Renovering av utrymmet rekommenderas. Kontakta en behörig våtrumsentreprenör för en renovering. I samband med renoveringen bör omkringliggande konstruktioner kontrolleras för att upptäcka eventuella följdskador.

Duschen är placerad nära ett fönster.

Duschens placering i våtutrymmet utgör en risk för fuktskador i fönster- och väggkonstruktionen.

För att minska risken för fuktskador på fönster och väggkonstruktion rekommenderas att man skyddar fönstret mot vattenbegjutning.

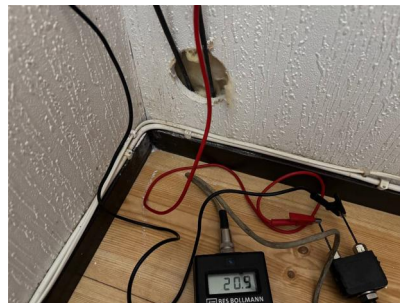
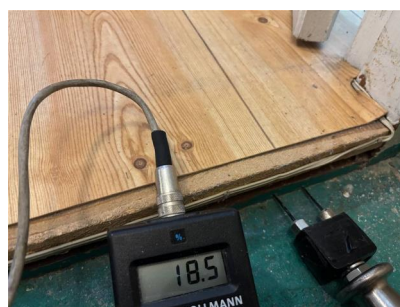
Vid kontroll av konstruktion uppmättes fuktvärden över kritisk nivå för mikrobiell tillväxt och en mindre avvikande lukt upplevdes i borrhålet.

Provhål 1 togs gillestugans utreglade vägg. Fuktkvoten uppmättes till 20,9% i en regel som har kontakt med grundmur/ bottenplattan. en mindre avvikande lukt upplevdes i konstruktionen.

Prov 2 togs gillestugans uppreglade golv. i dörröppningen in till matkällaren. Fuktkvoten uppmättes till 18,5% i en regel som har kontakt med bottenplattan.

Utreglade väggar och uppreglade golv riskerar att drabbas av fuktskador på grund av naturlig fuktpåverkan om fuktskyddet är bristfälligt utfört alternativt saknas. Fuktvandring kan ske från marken genom betongen till organiskt material genom så kallad kapillärsugning och diffusion, vilket kan leda till skador med lukt av mikrobiell karaktär. Om reglarna är tryckimpregnerade kan även en kemisk lukt förekomma.

Det rekommenderas att allt organiskt material som har kontakt med grundmur/ bottenplatta rivs ut och ersätts med fuktsäkra material.

Vi rekommenderar även en fördjupad undersökning för att bedöma orsak och omfattning. Det är viktigt att tänka på att denna rekommendation om fördjupad undersökning gäller husets uppreglade golv samt utreglade väggar.

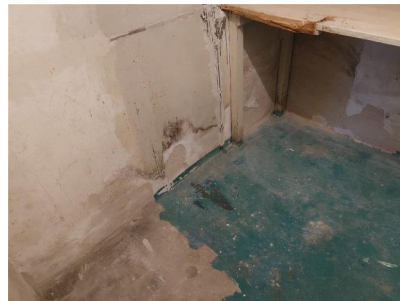
Puts- och färgsläpp finns på källarväggar.

Puts- och färg som släppt från underlaget invändigt på källarytterväggarna är ett tecken på att källarens utvändiga fuktskydd inte längre fungerar tillfredsställande.

För att åtgärda detta måste källarens utvändiga fuktskydd förbättras. Läs Anticimex faktablad om källare för tips och råd.

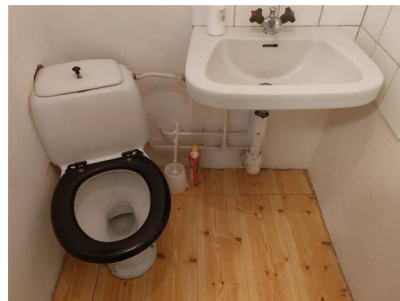
Utrymmet är äldre fukttekniskt (enligt dagens branschregler)

Detta medför en ökad risk för att vatten tränger ner i omkringliggande konstruktioner och orsakar fuktskador

Vid en framtida renovering bör gällande branschregler för utrymmet beaktas.
